# Tilstandsrapport - NS 3600

**Alf Dannevig's vei 30**

**4816 Kolbjørnsvik**

**Rapport kode: 936433**

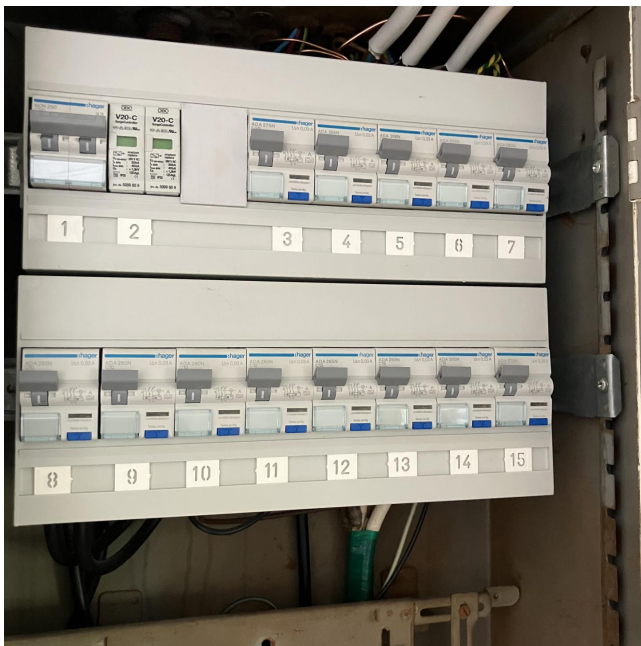
Sikringsskap montert i gang 1. etasje på vegg øst ende syd.  
Hovedsikring 50 ampere, 13 kurser.

Sikringsskap.
