# Tilstandsrapport

Enebolig

Solliveien 12, 1777 HALDEN

Befaringsdato: 09.10.2025

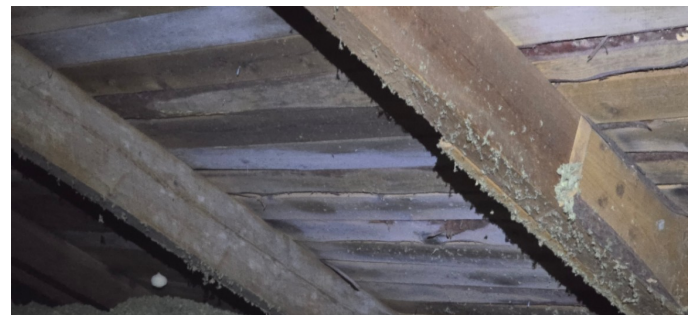
Det er svartsopp og fuktmerker i undertak, spesielt i nedkant ved isolasjonen.

Det ble målt normale fuktverdier på befaring. Disse vil variere med årstider og temperaturer.

Mose som blir liggende på taksteinen vil gi økt fuktbelastning på takstein.

- Lokal utbedring må utføres.
- Overvåk tilstanden jevnlig. For å få tilstandsgrad 0 eller 1 må tekkingen skiftes ut, men tidspunktet for når dette er nødvendig er vanskelig å si noe om.
- Når takteking og undertak begynner å bli gamle, øker risikoen for lekkasjer, noe som kan føre til omfattende og kostbare reparasjoner av underliggende konstruksjoner dersom en ikke foretar tiltak på konstruksjonene før dette oppstår.

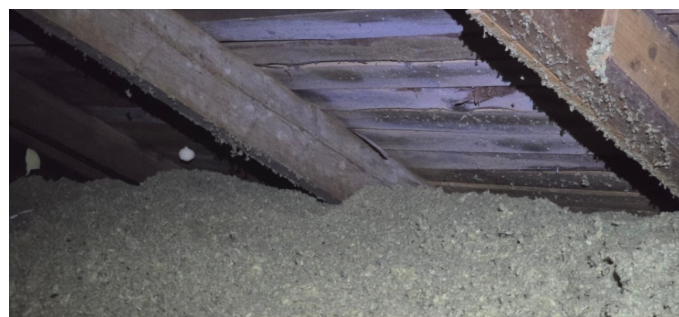
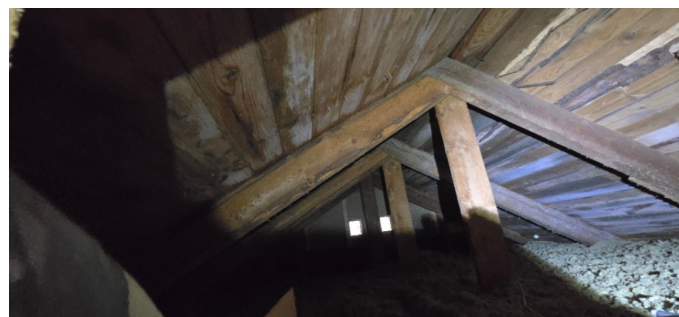
Dersom man skal bytte ut taktekking eller undertak (f.eks. grunnet alder eller skade), må man regne med at selve takkonstruksjonen (bjelker, sperrer, etc.) må forsterkes eller oppgraderes. Avstand mellom takstoler er over dagens standard på cc60.

Loftsluken bør skiftes.

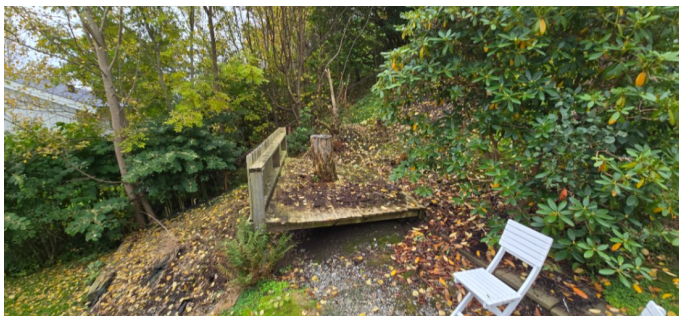
Treverket er noe værslitt. Det ble observert noe svikt i terrassen. Frittliggende plattingen har store råteskader. Den må beregnes oppgradert eller fjernet.

- Det er ikke krav om utbedring av rekkverkshøyde opp til dagens forskriftskrav.

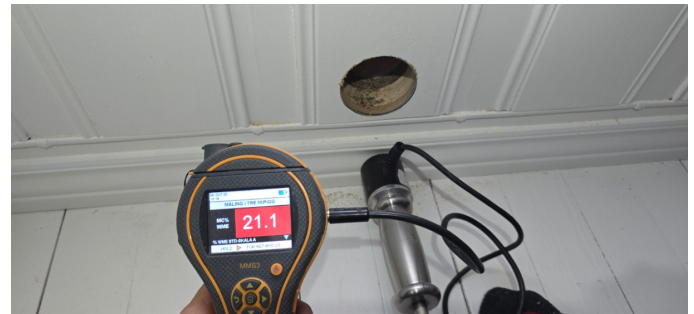
Det er noen sprekker i mur, spesielt rundt vinduer i bod.

Kjellerlemmene er ikke tette. Det er fuktmerker i bunn av trapp og svelling i dør. Fare for vanninnsig ved styrtregn pga lav terskelhøyde. Det ble målt opp til 22 vekt% fukt med hammerelektroder i bjelkelag i kjeller. Det er hullborret i vegg under terreng. 21 vekt% målt med hammerelektrode i svill. Det ble målt 23 vekt% i treull-plater.

Det er underetasje med vegger delvis under terreng. Iht. NS 3514:2020 (antatt gjeldende bransjestandard for fuktsikker bygning iht. § 2-15. Rom under terreng) settes kritisk fuktnivå for konstruksjoner som vegger under terrengnivå til 15 vektprosent. Vegger under terreng som er innkledd betraktes som risikokonstruksjon, og anbefales generelt ytterligere kontrollert. Drenering og fuktsikring av grunnmur har begrenset levetid. Svekket drenering/fuktsikring kan medføre fuktskader i sjiktet bak overflater på utforede vegger og oppfôret gulv. Disse fuktskadene kan oppstå før fuktigheten kan oppdages/registreres på innvendig overflate. Oppfôret gulv og utforede vegger i rom under terreng er en risikokonstruksjon, også med tanke på kondensproblematikk. Bedre ventilering må etableres. Konstruksjonsutforming gir økt fare for skader der det er innredet rom. Normal utførsel fra byggeår. Det må beregnes noe fukt/svartsopp ved åpning av utforede vegger og gulv.

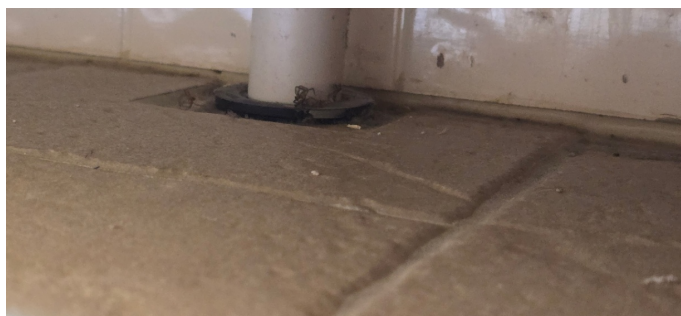
- Det er påvist at høydeforskjell fra topp slukrist til gulv/synlig topp membran ved dørterskel er mindre enn 25 mm.
- Det er påvist at noen fliser har bom (hulrom under).
- Det er påvist avvik i fallforhold til sluk i forhold til krav i forskrift på byggetidspunktet.

- Selv om bom eller hull lyd ikke alltid er et umiddelbart problem, bør det overvåkes nøye for eventuell utvikling i sprekker i flisfuger e.l. oppstår. Dette må en foreta tiltak for, for å begrense utviklingen.
- Til tross for avviket i fall/høydeforskjell til sluk, vil gulvet fortsatt kunne lede vann mot sluket, men med redusert effektivitet. Dette kan potensielt øke risikoen for vannansamling i enkelte områder av badet.
- Et bad med manglende/ redusert fall til sluk blir mindre funksjonelt og sikkert for brukeren. Dette kan medføre stående vann på gulvet, vann som ikke ledes effektivt til sluket, økt risiko for at vann renner ut av rommet og redusert sklisikkerhet på gulvet.

- Ved utettheter i membran/tettesjikt er det høy risiko for at vann trenger gjennom konstruksjonene og kan medføre fuktskader.

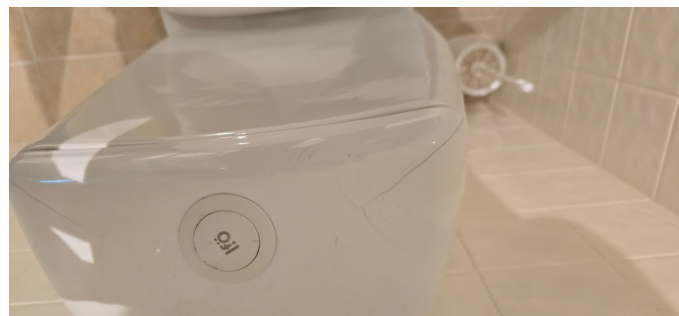
- Det er påvist riss/sprekker i utstyr på våtrommet.

Det er en sprekk i sisternelokket på toalettet.

Det mangler silikon i overgang kommode med vask og vegg. Dette kan medføre fukt bak innredningen.

- Påviste skader må utbedres.

Sisternelokket bør skiftes.

Det anbefales etablering av silikonfuge mot vegg ved kommode med vask.

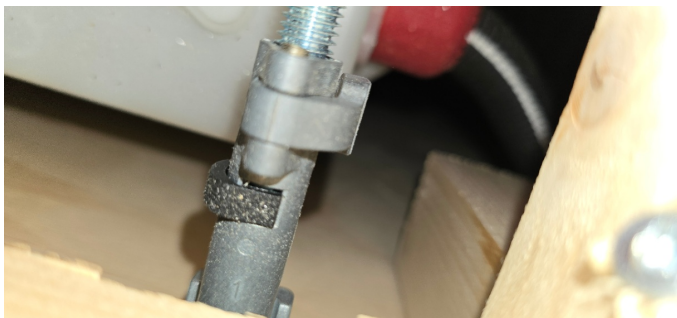
- Det er påvist avvik i krav til høydeforskjell/fall-løsning på våtrommet.

- Til tross for avviket i fall/høydeforskjell til sluk, vil gulvet fortsatt kunne lede vann mot sluket, men med redusert effektivitet. Dette kan potensielt øke risikoen for vannansamling i enkelte områder av badet.

- Dersom tiltaket ikke utføres er det fare for fukt inn i tilliggende konstruksjoner.

Det bør gjøres undersøkelser om det går ann å gjøre tiltak ved sluk, slik at det ikke vil bli vannansamlinger.

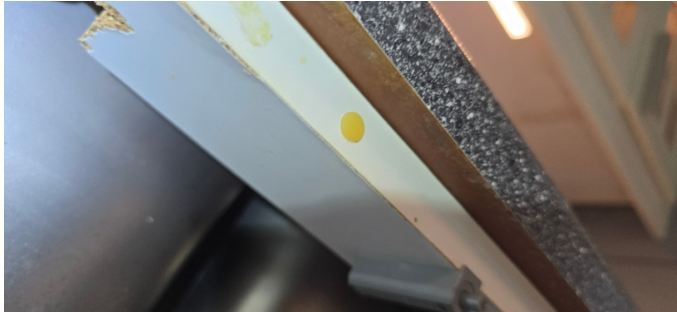
Det er ikke montert komfyrvakt eller vannstopp. Det er ingen fuktsikring av benkeplaten ved oppvaskmaskinen. Noe trapping i skjøter på benkeplaten.

Det anbefales montering av fuktsikring av benkeplate, vannstopp og komfyrvakt.

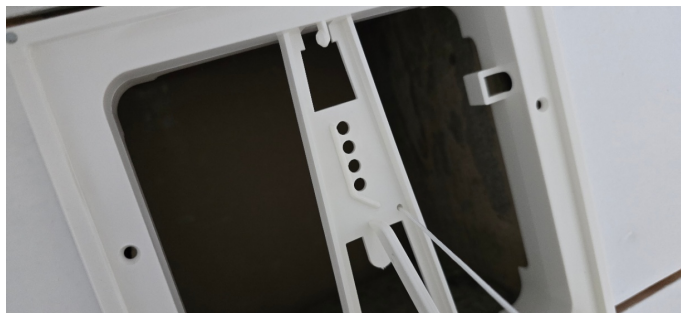
- Det er påvist mangelfull ventilasjon på ett eller flere rom i boligen.

- Det bør etableres veggventiler/vindusventiler i alle oppholdsrom som ikke har det.
