Tilstandsrapport

Rekkehus

Kong Haakons veg 53 , 4345 BRYNE

Befaringsdato: 30.10.2025

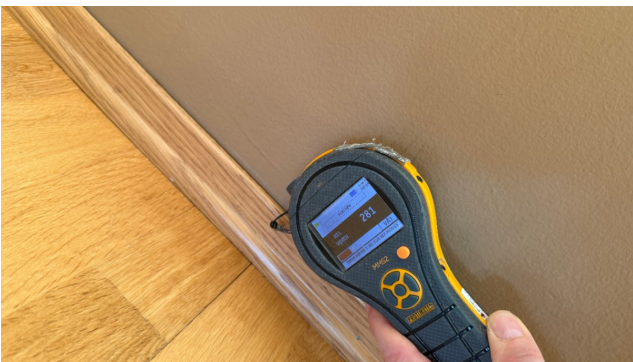
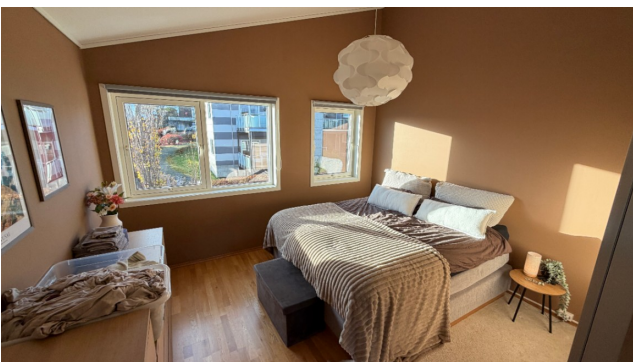
Registrert høyere fuktverdier i nedre del av veggoverflate samt parkett underliggende soveromsvindu 2. etasje sør.

Ift. svelling i vindusforinger antas skade å kunne tilbakeføres til inndrev av nedbør når vindu har stått i luftstilling.

Soverom 14,35 m2(skadet/fuktig parkett og veggflate ca 1 m2.

Det er registrert noe svelling i enkelte andre vindusforinger, uten at det registreres følgeskade i omliggende gulv/vegg.

Skiftet av skadet overflater, tørke av konstruksjon.
Omfang er ikke fullstendig avdekket. Eier har meldt skade inn til forsikringsselskap.

Kostnadsestimat: 20 000 - 100 000

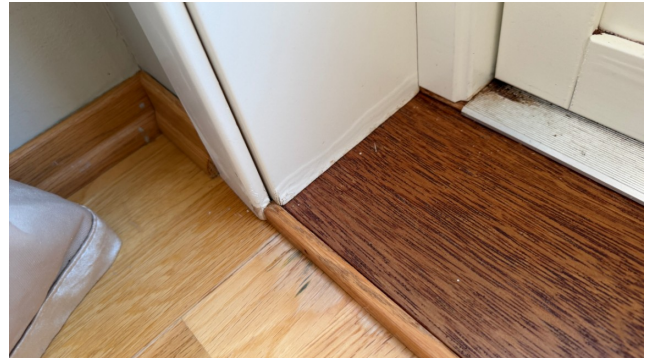
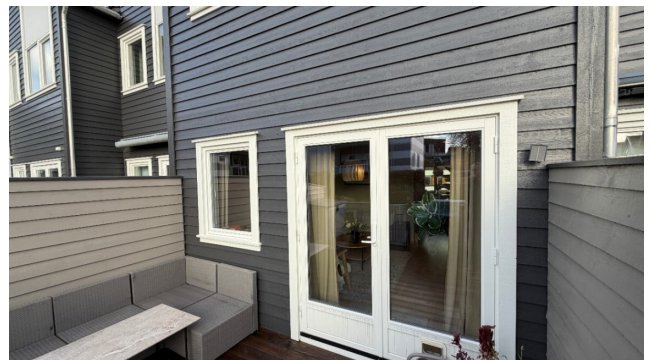
TG 3 Dører

- Det er påvist dører som er vanskelig å åpne eller lukke.
- Det er påvist andre avvik:

Terrassedør henger og tar i karm, behov for mindre justering. Ingen registrert følgeskade.

Registrert svelling, misfarging og høyere fuktverdier i parkett, terskel og foring tilknyttet terrassedør sør.

Nærmere kontroll/utbedring av tetting omliggende terrassedør.
Utskifting av skadet foring.

Kostnadsestimat: Under 20 000

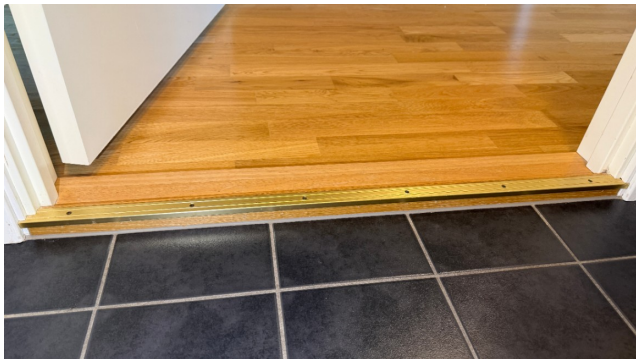
2 ETASJE > BAD

- Det er påvist at noen fliser har bom (hulrom under).
- Det er påvist avvik i fallforhold til sluk i forhold til krav i forskrift på byggetidspunktet.

- Andre tiltak:
 - Selv om bom eller hull lyd ikke alltid er et umiddelbart problem, bør det overvåkes nøye før eventuell utvikling i sprekker i flisfuger e.l. oppstår. Dette må en foreta tiltak for, for å begrense utviklingen.
 - Til tross for avviket i fall/høydeforskjell til sluk, vil gulvet fortsatt kunne lede vann mot sluket, men med redusert effektivitet. Dette kan potensielt øke risikoen for vannansamling i enkelte områder av badet.
- Bom reduseres levetid og skader kan letter oppstå. Dette kan utbedret med bi-imp eller lignende, ingen umiddelbart behov tiltak.

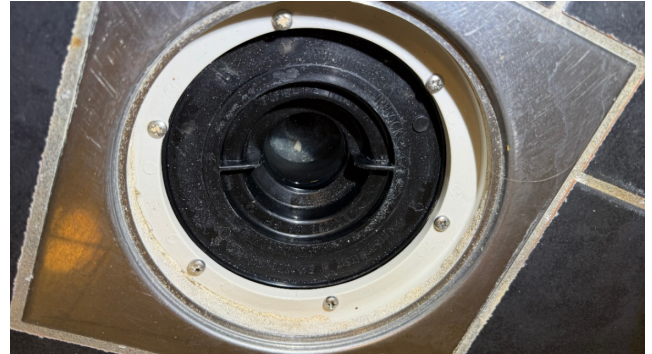
2 ETASJE > BAD

Membran er ikke synlig ført under klemring i sluk, og er ikke synlig som oppbrett i dørterskel grunnet overgangslist. Mangelnde oppbrett og tilslutning kan føre til fuktskader, anbefales nærmere kontrollert.

- Det er viktig å merke seg at levetiden til en membran varierer basert på kvalitet, installasjon og bruk. Eldre membraner kan bli sprø og sprekke opp, noe som fører til at de mister sin vanntettende funksjon. Dette kan resultere i vannlekkasjer gjennom vegger og gulv og fuktskader.
- Det må gjøres nærmere undersøkelser.

Nærmere kontroller av tilslutning membran/klemring, samt oppbrett av dørterskel er ivarettatt.
