# Tilstandsrapport

Rekkehus

Kong Haakons veg 53 , 4345 BRYNE

Befaringsdato: 30.10.2025

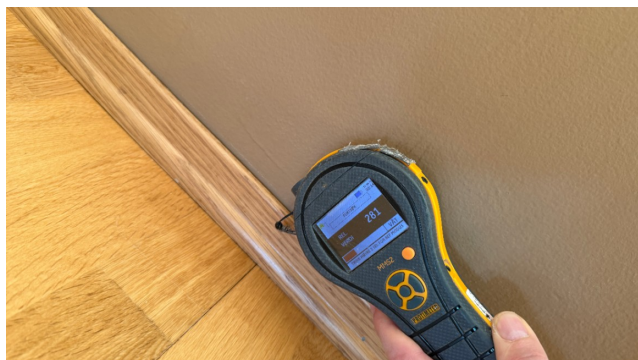
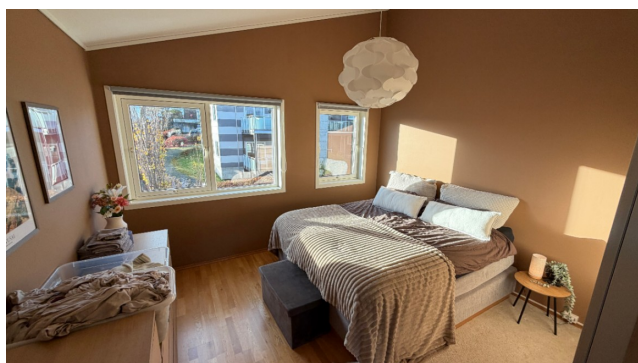
Registrert høyere fuktverdier i nedre del av veggoverflate samt parkett underliggende soveromsvindu 2. etasje sør.

Ift. svelling i vindusforinger antas skade å kunne tilbakeføres til inndrev av nedbør når vindu har stått i luftstilling.

Soverom 14,35 m2(skadet/fuktig parkett og veggflate ca 1 m2.

Det er registrert noe svelling i enkelte andre vindusforinger, uten at det registreres følgeskade i omliggende gulv/vegg.

Skiftet av skadet overflater, tørke av konstruksjon.

Omfang er ikke fullstendig avdekket. Eier opplyser at skade er meldt inn til forsikringsselskap og vil bli utbedret. Konferer med eier for nærmere informasjon ift. utbedringen.

**Kostnadsestimat: 20 000 - 100 000**

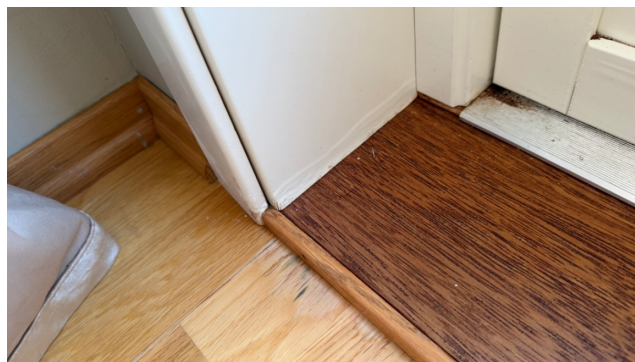
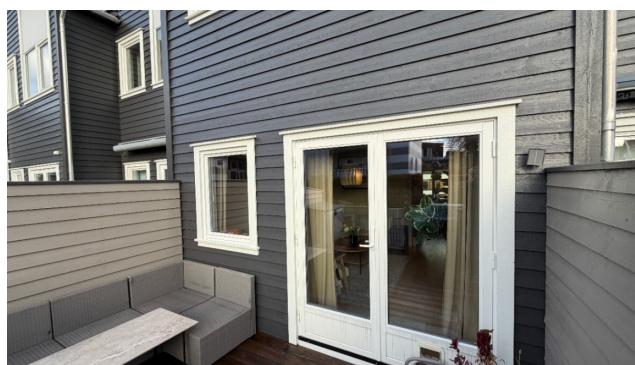
## ! TG 3 Dører

- Det er påvist dører som er vanskelig å åpne eller lukke.
- Det er påvist andre avvik:

Terrassedør henger og tar i karm, behov for mindre justering. Ingen registrert følgeskade.

Registrert svelling, misfarging og høyere fuktverdier i parkett, terskel og foring tilknyttet terrassedør sør.

Utskiftning av skadet foring.

**Kostnadsestimat: Under 20 000**

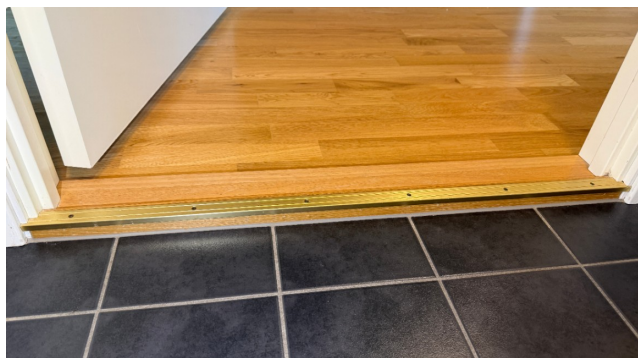
- Det er påvist at noen fliser har bom (hulrom under).
- Det er påvist avvik i fallforhold til sluk i forhold til krav i forskrift på byggetidspunktet.

- Andre tiltak:
- Selv om bom eller hullid ikke alltid er et umiddelbart problem, bør det overvåkes nøye før eventuell utvikling i sprekker i flisfuger e.l. oppstår. Dette må en foreta tiltak for, for å begrense utviklingen.
- Til tross for avviket i fall/høydeforskjell til sluk, vil gulvet fortsatt kunne lede vann mot sluket, men med redusert effektivitet. Dette kan potensielt øke risikoen for vannansamling i enkelte områder av badet. Bom reduseres levetid og skader kan letter oppstå. Dette kan utbedret med bi-imp eller lignende, ingen umiddelbart behov tiltak.

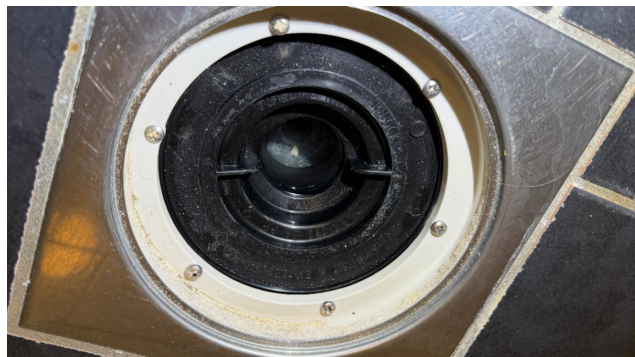
### ! TG 2 Sluk, membran og tettesjikt

Membran er ikke synlig ført under klemring i sluk, og er ikke synlig som oppbrett i dørterskel grunnet overgangslist. Mangelnde oppbrett og tilslutning kan føre til fuktskader, anbefales nærmere kontrollert.

- Det er viktig å merke seg at levetiden til en membran varierer basert på kvalitet, installasjon og bruk. Eldre membraner kan bli sprø og sprekke opp, noe som fører til at de mister sin vanntettende funksjon. Dette kan resultere i vannlekkasjer gjennom vegger og gulv og fuktskader.
- Det må gjøres nærmere undersøkelser.

Nærmere kontroller av tilslutning membran/klemring, samt oppbrett av oppbrett i dørterskel er ivarettatt.

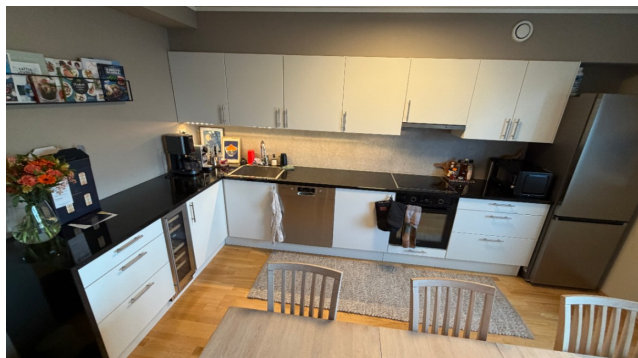
Kjøkkenet har innredning med glatte fronter. Benkeplaten er av stein. Det er platetopp, vinskap og stekeovn. Kjøkkenet tilbygd mot trapp, ny vaskekum, benkeplate og hvitevarer i 2021. Normal brukslitasje, påregnelig med mindre justering av enkelte fronter. Anbefaler montering av komfyrvakt. Eier opplyser at det ble registrert lekkasje fra blandebeholder ett takst ingeniørs befaring, dette vil bli utbedret foran salg. For nærmere informasjon konferer med eier.

- Det er påvist skader/fuktskjolder i kjøkkengulvet.

Ingen umiddelbar behov for tiltak.
