Tilstandsrapport

Boligbygg med flere boenheter

Seljeveien 21, 0575 OSLO

Befaringsdato: 26.03.2025

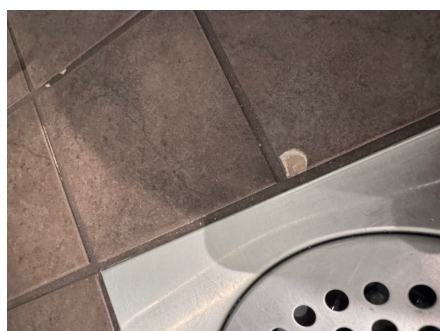
Det er enkelte står/avskallinger i flisene i gulvet (fysiske skader).

Avviket er kosmetisk og badet fungerer med avviket.

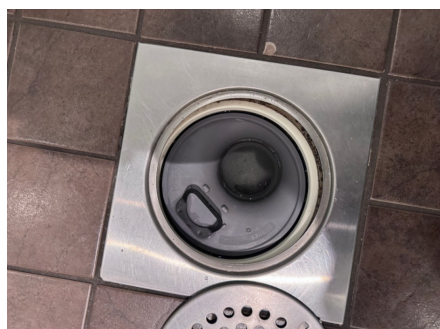
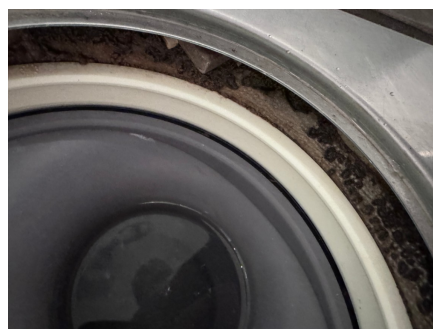
TG 1 Sluk, membran og tettesjikt

Badet sluk er montert i dusjsonen, og er synlig tilknyttet en membranmansjett for toppmembran for en tett overgang mellom gulvmembran og sluket. Baderomskabinen har en Sintef Teknisk Godkjennelse som er lagt til grunn for videre vurdering av badets fuktsikring/tettesjikt ettersom dette ikke var mulig å vurdere fysisk på befaringen da dette er skjulte konstruksjoner bak flisene.
