Tilstandsrapport

Boligbygg med flere boenheter

Markvegen 3C , 5722 DALEKVAM

Befaringsdato: 06.04.2026

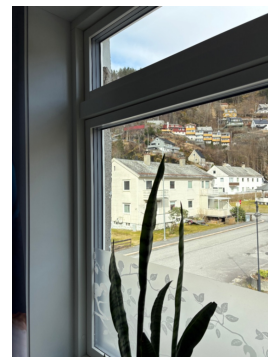
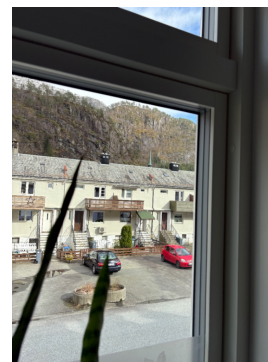
TG 1 Vinduer

Vinduer med dobbel isolerglass fra 2023. Glass, karm, beslag og lukkemekanisme er kontrollert med godt resultat.

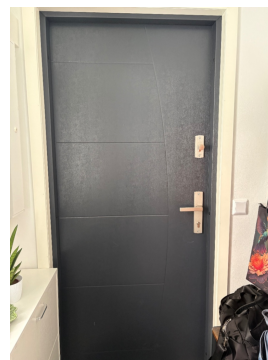
TG 1 Dører

Ytterdør av god kvalitet fra 2018 er kontrollert for utførelse og slitasje.

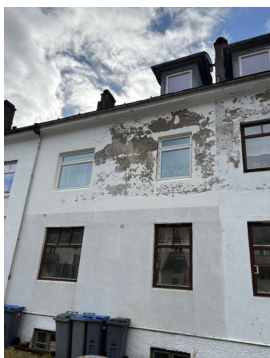
TG IU Andre utvendige forhold

Det er ikke foretatt tilstandsvurdering av bygningsdeler som er underlagt sameiets ansvarsområde.

Det er synlig slitasje i utvendige overflater, tekking, renner og nedløpsrør, gjennomføringer med mer.

Det anbefales en nærmere utredning av tilstanden på bygningsdeler under fellesansvaret og må påregnes økte fellesutgifter på sikt

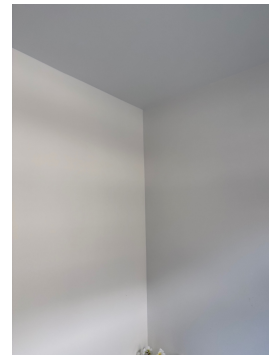
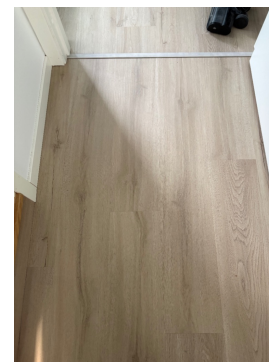
TG 1 Overflater

Innvendige gulv med vinyl fra 2025.

Innvendige vegger og himling med malte overflater.

Det er kontrollert for knirk og svikt og visuelt for fukt skjolder og skader.

Innvendige overflater fremstår i god stand.

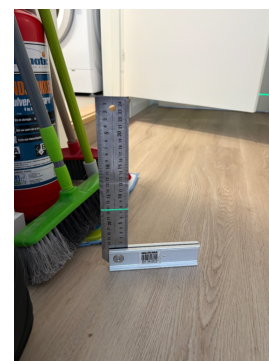
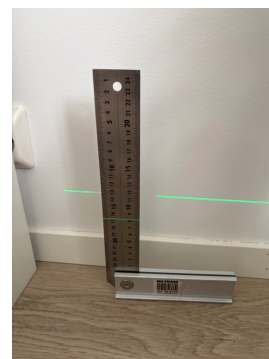
TG 1 Etasjeskille/gulv mot grunn

Etasjeskille i trebjelkelag fra byggeår er kontrollert for horisontalt avvik målt med laser.

Resultatet tilfredsstillende dagens krav til avvik.

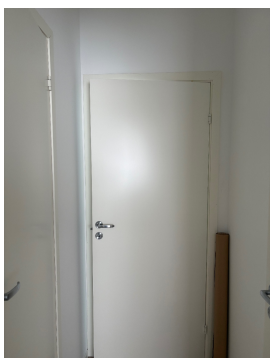
! TG 1 Innvendige dører

Malte glatte dører av god kvalitet.
Overflater er undersøkt og åpne/lukke mekanisme sjekket.
Innvendige dører i god stand.

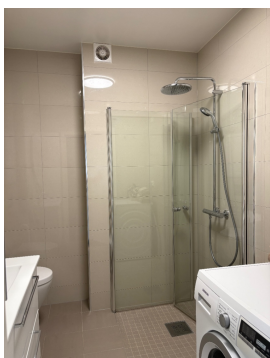
Generell

Bad påbegynt i 2016 og ferdigstilt i 2022 med fliser på gulv og vegg.
Smøremembran og plastsluk med dokumentert utførelse.
Varmekabler i gulv, dusjhjørne, mekanisk ventilasjon og vegghengt toalett.

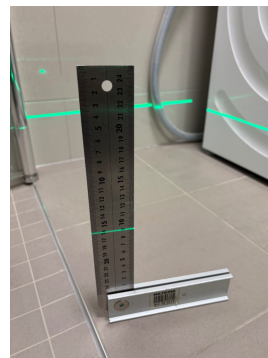
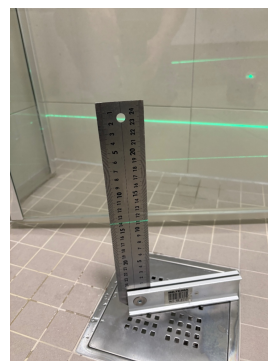
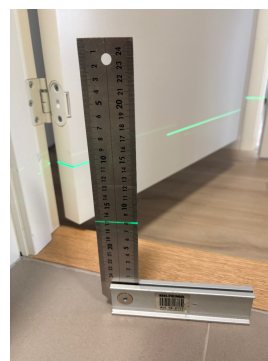
! TG 1 Overflater Gulv

Sluk er plassert i dusjhjørne.
Fall til sluk fra øvrige lekkasjepunkt er sjekket med laser.
Overflate er sjekket for riss og bom i fuger/fliser, og terskel ved dør er kontrollert.

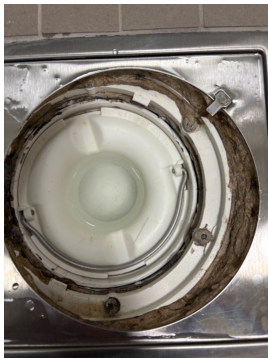
! TG 2 Sluk, membran og tettesjikt

Sluk 2016 og membran fra 2021 er kontrollert

- Rommet er et våtrom hvor det ved etablering var krav om "uavhengig kontroll", men det foreligger ingen dokumentasjon på at det er utført "uavhengig kontroll".

- Innhent dokumentasjon, om mulig.

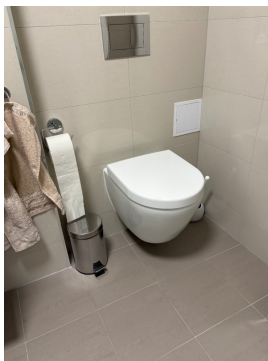
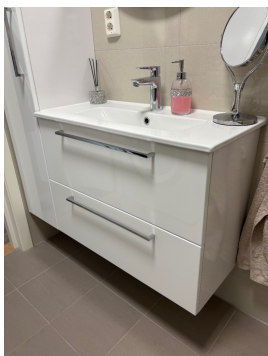
! TG 1 Sanitærutstyr og innredning

Benkeskap med nedfelt servant, speil med belysning over.

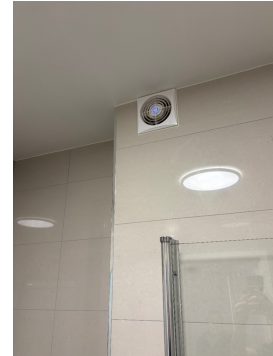
! TG 1 Ventilasjon

Mekanisk ventilasjon og tilfredstillende luftespalte for tilluft.

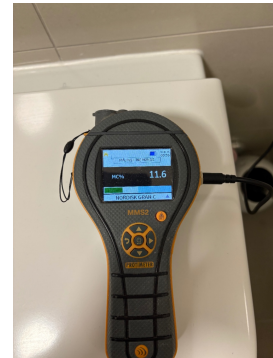
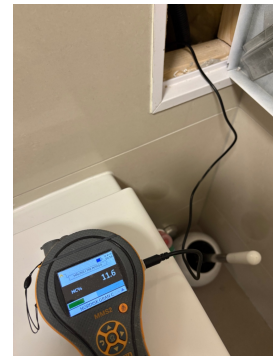
! TG 1 Tilliggende konstruksjoner våtrom

Det er ikke foretatt hulltaking da tilkomst til konstruksjon via luke.

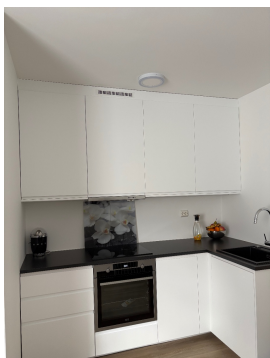
! TG 1 Overflater og innredning

Kjøkken med glatte fronter fra 2023.
Laminat benkeplate med nedfelt vask og platetopp.
Korfyr og oppvaskmaskin

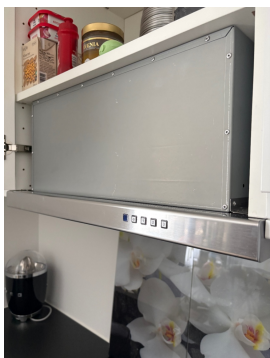
! TG 2 Avtrekk

Ventilator montert over platetopp på kjøkken.

- Det er kun kullfilterventilator på kjøkkenet og heller ikke andre forserte/mekaniske avtrekksløsninger fra kokesonen.

- Det er vanskelig å etablere andre løsninger.

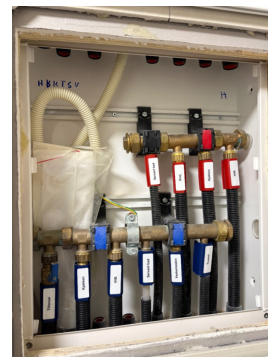
! TG 1 Vannledninger

Rør i rør med fordelerskap på bad

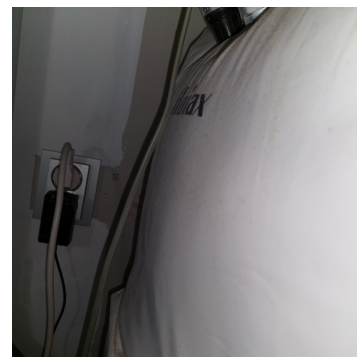
! TG 2 Varmtvannstank

Vv beholder fra 2016 plassert i kjøkkenbenk.

- Det er ikke påvist tilfredsstillende el-tilkobling av varmtvannstank iht. gjeldende forskrift.

- Det bør etableres tilfredsstillende el-tilkobling etter gjeldende forskrift.

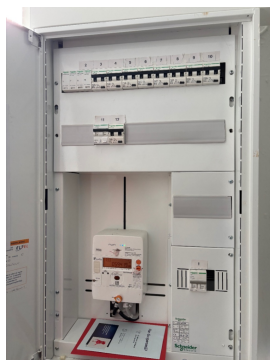
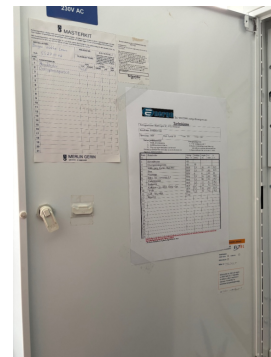
Inntak og sikringskap

Sikringskap med automatsikringer og jordfeilbryter oppgradert i 2016. Det var kontroll på anlegget i 2023.
