Tilstandsrapport

Boligbygg med flere boenheter

Markvegen 3C , 5722 DALEKVAM

Befaringsdato: 06.04.2026

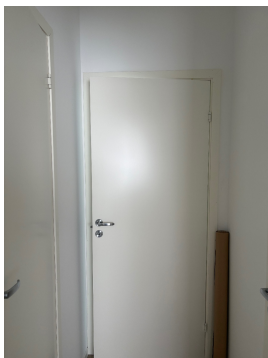
! TG 1 Innvendige dører

Malte glatte dører av god kvalitet.
Overflater er undersøkt og åpne/lukke mekanisme sjekket.
Innvendige dører i god stand.

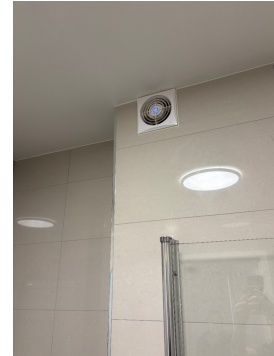
! TG 1 Ventilasjon

Mekanisk ventilasjon og tilfredstillende luftespalte for tilluft.

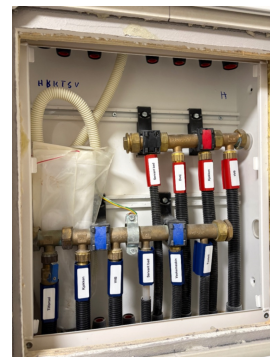
TG 1 Vannledninger

Rør i rør med fordelerskap på bad

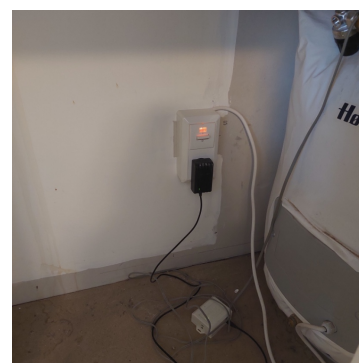
TG 1 Varmtvannstank

Vv beholder fra 2016 plassert i kjøkkenbenk.
