Tilstandsrapport

Enebolig

Odnesvegen 545, 2822 BYBRUA

Befaringsdato: 04.12.2024

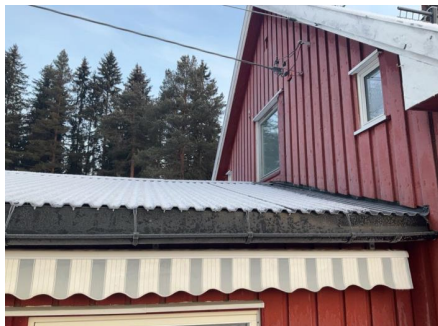
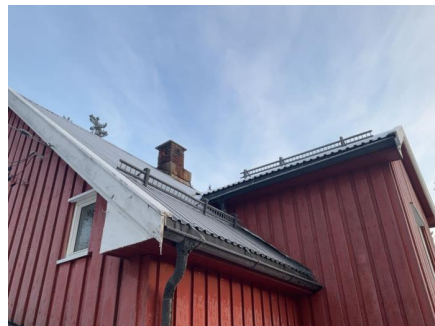
TG 2 Nedløp og beslag

Takvannet ledes ikke vekk fra bygningen. Frostsprengt takrennenedløp. Takrenne har motfall til nedløp. Takrenne er bøyd, sannsynligvis etter snøras. Rust på takrenner/beslag.

Visuell kontroll av beslag og takrenner, samt rens av takrenner og nedløp anbefales utført årlig. Når takvann ikke ledes bort fra bygningen påfører dette konstruksjonene (ringmur, grunnmur, drenering og fuktsikring) unødvendig høy fuktbelastning. Anbefaler at man kobler et 3-4m langt overvannsrør til nedløpet. Røret legges oppå terrenget eller graves ned vekk fra grunnmuren/bygningen.

Det er ikke krav om utbedring opp til dagens krav for snøfangere, men pga. sikkerhet anbefales dette etablert. Det er imidlertid nødvendig å kontrollere styrken på takkonstruksjonen før snøfangere monteres.

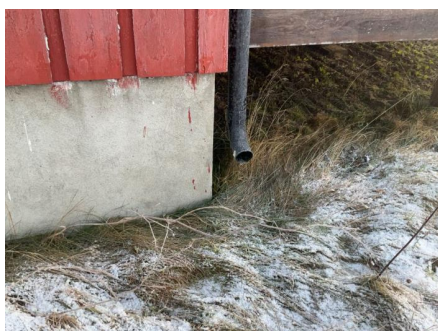
TG 2 Veggkonstruksjon

Utvendig kledning er ikke luftet. Kledning bærer stedvis preg av elde og slitasje. Eldre trevegger kan ha skjulte skader, spesielt over grunnmuren og rundt vinduer/dører/gjennomføringer. Eksakt tilstand kan ikke kontrolleres uten bygningsmessige inngrep. Det er observert glipper / åpninger i overganger / lufting i veggkonstruksjon der skadedyr kan komme inn.

Det er ikke behov for strakstiltak i forhold til åpninger der skadedyr kan komme inn, men det anbefales å følge med på tilstand slik at det kan avdekkes på et tidlig tidspunkt dersom det registreres skadedyr inne i veggkonstruksjonen. Dersom det ønskes å gjennomføre tiltak for å stenge for inntrengning av skadedyr må alle glipper / åpninger med størrelse over 6 mm tettes, ved en slik utbedring må det påses at ventilering av veggkonstruksjon ivaretas.

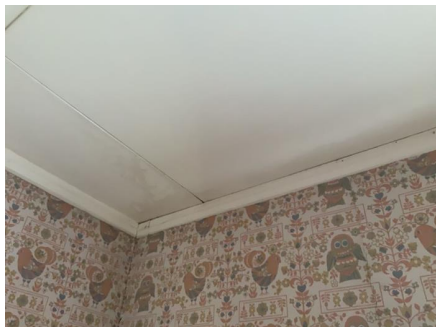
Fuktmerker i innvendig himling loftetasje.

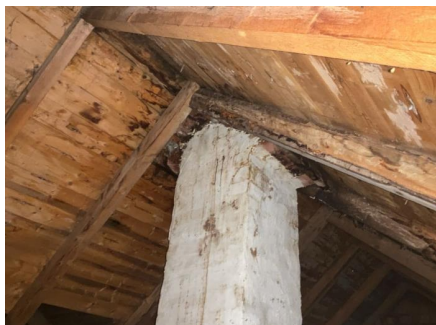
Lekkasjer er registrert rundt pipe, usikkert om det er nyere eller eldre fuktmerker, fuktmålinger er ikke foretatt.

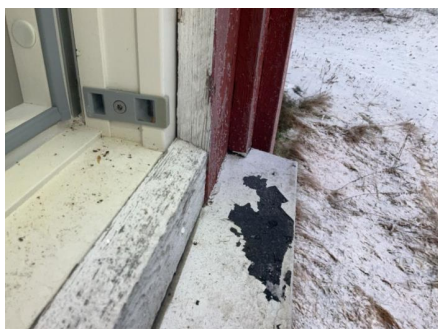
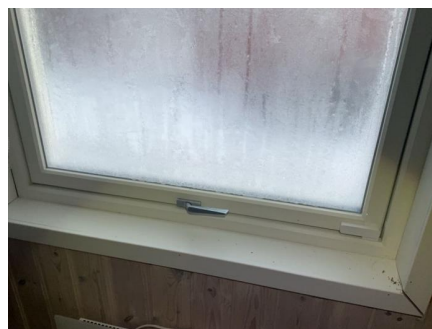
Ising på innvendig på vinduer da det er kaldere innvendig enn ute.

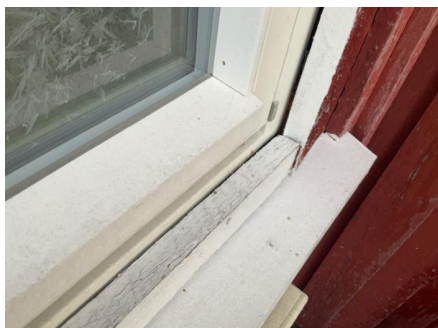
Utettheter mellom vindu og karm.

Beslag/vannbrett anbefales montert over og under vinduer, dette for å hindre lekkasjer i konstruksjonene. Tiltak anbefales for omramming rundt vinduer. Forhold krever skjerpet grad av tilsyn og vedlikehold med dagens utførelse.

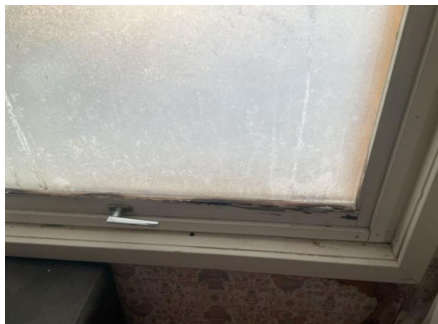
Værslitte karmen og påbegynnende råteskader i karm er registrert på vindu.

Et vindu loftetasje har fukt/råteskader og sprekk i karm. Vindu er ikke byttet ut likt som de andre. Vindu gis tilstandsgard 3 pga. nevnte forhold.

Oppgraderinger/utskiftninger må påregnes. Konsekvens av avviket/eldre vinduer/dårlige vinduer, gir en fremtidig kostnad på fornyelse/vedlikehold. Eldre isolerglass medfører økt forbruk av energi til oppvarming. Varmetap fra vinduer kan forårsake at varm luft stiger inn på kaldtloft og er med på å skape kondens og ising på taktro i den kalde årstiden.

Kostnadsestimat: 10 000 - 50 000

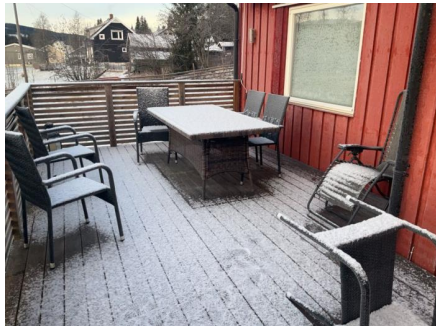
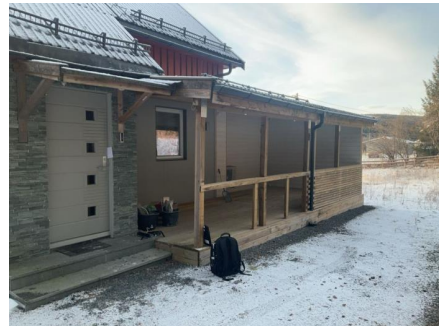
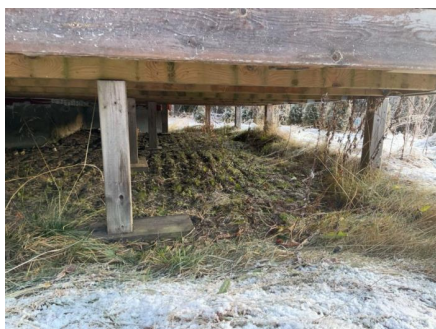
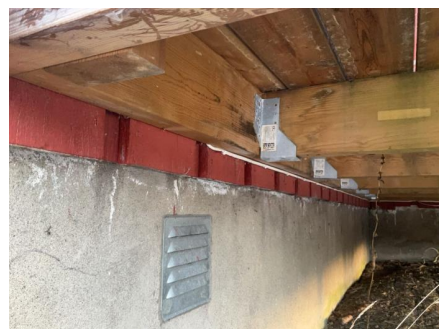
TG 2 Balkonger, terrasser og rom under balkonger

Konstruksjonen er ikke bygget på frostsikker grunn, bevegelser og skjevheter vil derfor kunne forekomme. Innfesting direkte i kledning er ikke anbefalt da denne ikke har tilstrekkelig bæring, tiltak anbefales. Snøras fra tak faller ned på terrasse.

Konstruksjonen må frostsikres.

Kontroller terrassens fundamentering, konstruksjoner innfestet i kledning må kontrolleres dersom innfestningens utførelse ikke kan dokumenteres. Om fundamenter/innfestninger ikke er tilfredsstillende øker faren for svikt eller sammenras. Dette gjelder spesielt for større snømengder på terrasse. Påse at det gjøres tiltak for å forhindre større snømengder på terrassen dersom den ikke er dimensjonert for slike laster.

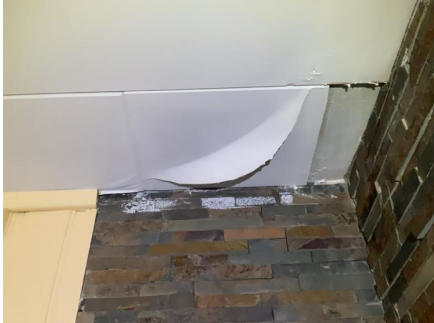
Avvik på overflate himling stue ved pipe. Belegg på himlingsplate er løsnet.

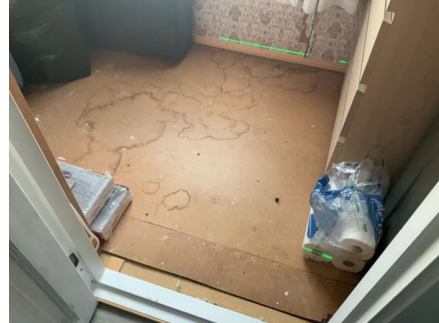
Bruksmerker og knirk observert på gulv. Bruksmerker, riper, hull etter bildeinnfesting, tv og møbler er påregnelig på overflater. Et rom/bod i loftetasje har uferdigheter på overflater og fuktmerker i himling. Se punkt "takkonstruksjon/loft".

Bod på loftetasje er har gamle overflater, og ingen gulv over huntonittplater.

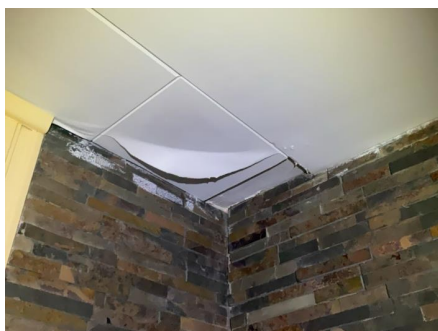
Rennemerker på pipe/ sotluke. Sprekker i pipe registrert på pipe over tak. Mursteinskrage (utkraging) ved gjennomføring i etasjeskille er tildekket av himling.

Bom bak fliser på pipe loftetasje.

Det må gjennomføres ytterligere undersøkelser. Innhent dokumentasjon. For å få tilstandsgrad 0 eller 1 må pipe rehabiliteres. Mursteinskrage må synliggjøres/avdekkes.

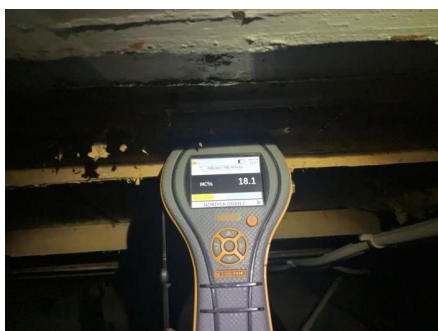
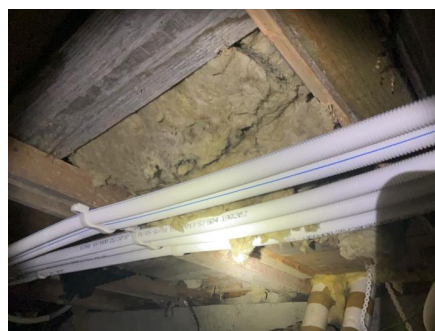
Krypekjeller ble besiktiget innvendig med stikktagninger. Krypekjeller/blindkjeller er en risikokonstruksjon, det vil si en konstruksjon som erfaringsmessig har høy skadefrekvens. Grunnen til at dette vurderes som risikokonstruksjoner er faren for fuktproblematikk i kryperommet. Ventileringen av kryperom er ikke tilstrekkelig. Fuktmåling ble foretatt, jeg målte verdier over grenseverdier for skadelig fukt og dette er en indikasjon på at trevirke er utsatt for fuktpåkjenning. Det ligger organiske materialer direkte mot grunn som anbefales fjernet da dette gir sopp/råteskader. Spor av mus registrert, ukjent omfang.

Det er åpninger i mot etasjeskille som gjør det mulig for skadedyr å ta seg inn i konstruksjonen.

Organiske materialer liggende direkte mot grunn anbefales fjernet da dette kan gi sopp/råteskader. Bedre ventilering av kryperommet anbefales etablert. Det anbefales jevnlig inspeksjon av kryperommet da dette anes som konstruksjoner som ofte er utsatt for fuktskader. Montere flere ventilert. Det anbefales å legge plastfolie mot grunnen. Rydd grunnen i kryperommet for alt organisk avfall og avrett om nødvendig med f.eks. sand eller grus. Dekk den deretter med plastfolie som legges ut for å hindre avdunsting/fordampning fra grunnen. Der grunnen i kryperommet ligger under utvendig terreng, bør avrettingen sørge for at det blir fall fra ringmur eller mot en sentralt plassert renne (drensgrøft) hvor vann får avløp/ledet vekk fra bygning. Grunnen må være jevn og fri for bygningsmaterialer/avfall. Legg folien med god overlapp i skjøtene og slik at det ikke kan samle seg vann på oversiden. Danner det seg likevel punkter hvor eventuelt inntrengende vann kan samle seg, må plastfolien perforeres.

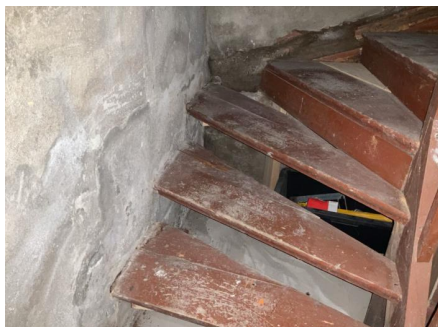
- Trappen har store skader.

Det er råteskader i trinn mot grunnmur. Trapp er smal, og det er lav høyde til etasjeskille.

- Trappen må påregnes skiftes ut.

Kostnadsestimat: 50 000 - 100 000

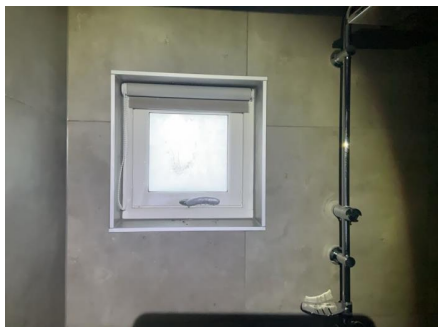
- Det er avvik:
- Det er vindu i våtsonen.

- Tiltak:
- Vindu er eksponert for fukt påkjenning. Plasseringen i våtsone kan føre til vanninntrengning. Bygningdelen bør beskyttes mot direkte fukt påkjenning. Tiltak anbefales for å unngå fuktskader.

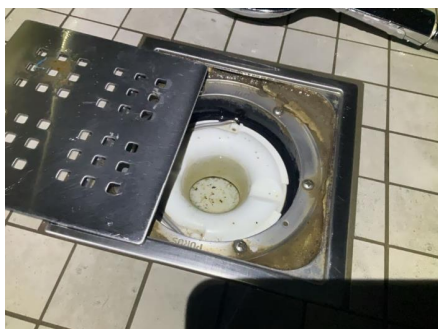
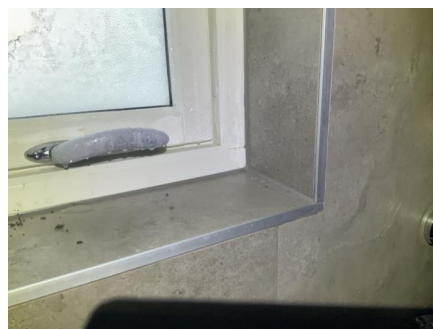
Ukjent tettesjikt/membran i vinduskarm i våtsonen.

- Det kan ikke verifiseres om våtrommet har fungerende tettesjikt ved gjennomføringer. Ikke fungerende tettesjikt på våtrom kan føre til skjult skade på tilstøtende/ innebygde bygningsdeler som kan være vanskelig å avdekke. Dersom det skal kunne verifiseres utførelse av tettesjikt på våtrommet må dokumentasjon i form av bilder/sjekkklister/kontroll

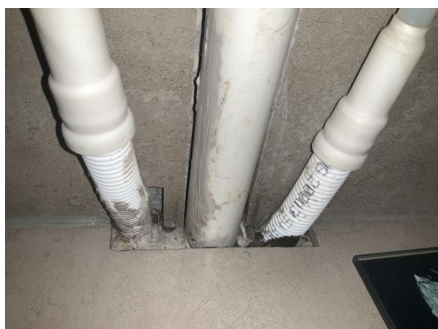
Ukjent tettesjikt rundt rørgjennomføringer til servant. Ukjent om mansjett er benyttet, ingen er synlig.

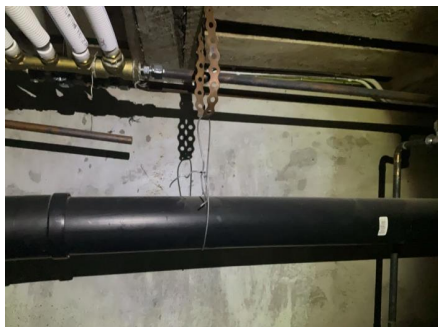
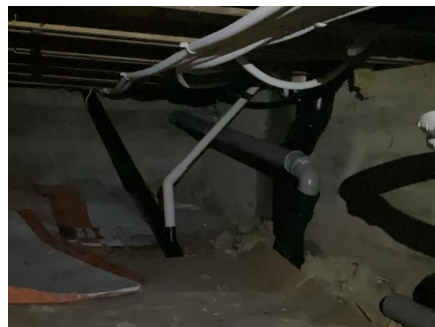
Bilde tatt i fra åpning mot krypkjeller.

Tiltak må utføres på avløpsanlegget for å lukke avviket. Lufting over tak anbefales etablert.
