# Tilstandsrapport

Enebolig

Skeieveien 4, 4596 EIKEN

Befaringsdato: 21.11.2025

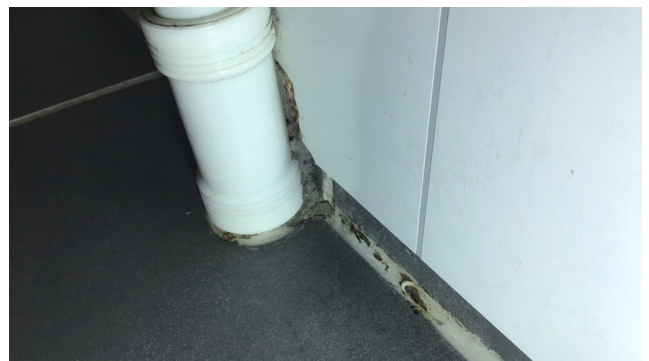
ETASJE > BAD/VASKEROM

-Det er skader i våtromsplater bak avløpsrør

skader i plater bak rør

-Det må foretas lokal utbedring.

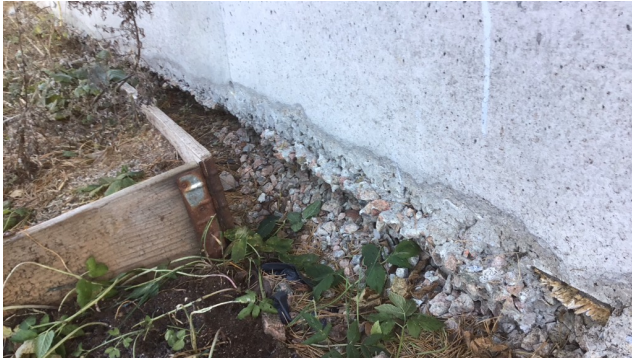
Noe utgliding av masse under ringmur

-Lokalt tiltak med tilbake fylling av ut glidd løs masse under ringmur
