# Tilstandsrapport

Enebolig

Skeieveien 4, 4596 EIKEN

Befaringsdato: 21.11.2025

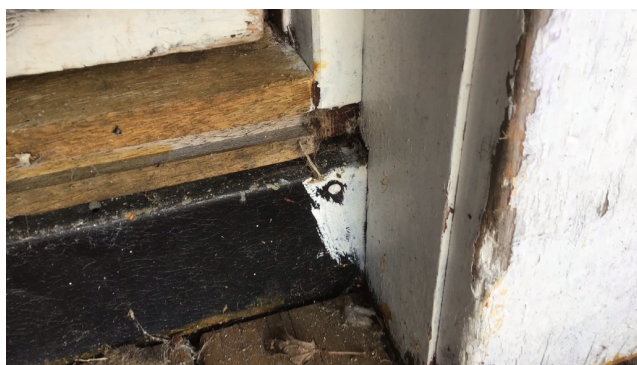
- Det er avvik:
- Det er utettheter i underkant boddør
- Det er påvist dører som er vanskelig å åpne eller lukke
- Balkongdørene henger i karm og har noe vær-, bruks- og alders slitasje.
- Hovedytterdører fungerer OK og har påregnelig bruksslitasje alder tatt i betraktning.

Utettheter i nedkant boddør

- Tiltak:
- Ellers må normalt vedlikehold beregnes på dører med enkelte oppgraderinger på noe sikt på grunn av normal slitasje og elde

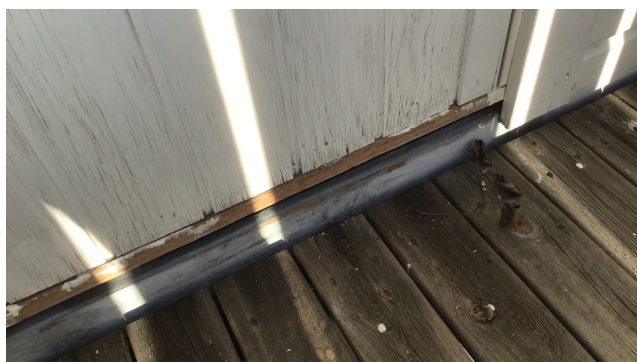
sprekker i maling på balkongdør på lof

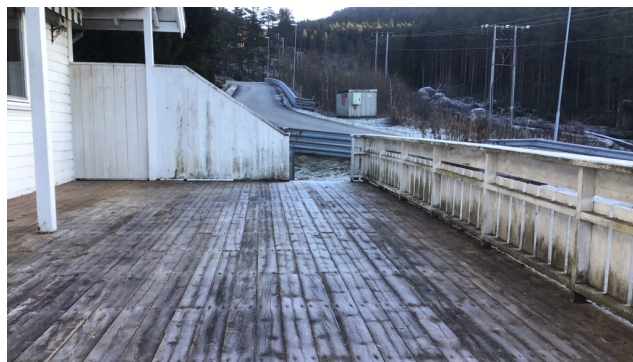
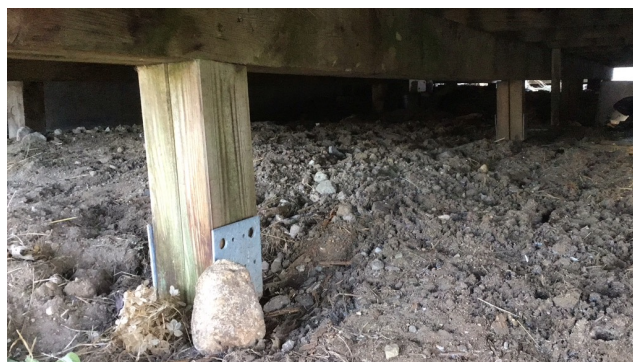
- Rekkverket er for lavt i forhold til dagens krav til rekkverkshøyder.
- Bære stolper går ned til terreng med fare for opptrekk av fuktighet

- Det er ikke krav om utbedring av rekkverkshøyde opp til dagens forskriftskrav.

- Det bør gjøres tiltak på og øke avstanden fra terreng til bære stolper under terrassen

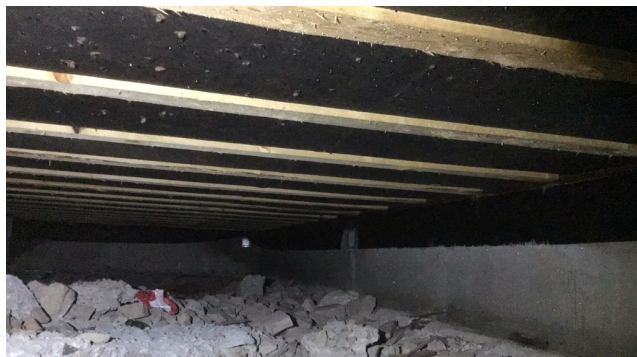
Krypkjeller under bjelkelag med stubbeloftsplater, enkelte ventiler i grunnmuren

-Fuktigheten kan være høy i slike rom/kjellere på grunn av fuktighet fra grunnen, innsig av vann og/eller kondensering.

-Temperatur og fukt forhold kan gi skader i konstruksjoner slik som bjelkelag, og ofte utvikle seg over tid.

-Selv om det ikke er avdekket tegn på skader utenfor krypkjelleren under befaringen, slik som misfarging av treverk, spesielle insekter eller råteskader i konstruksjoner, betyr ikke dette nødvendigvis at det ikke foreligger skader i eller i forbindelse med krypkjelleren.

-Ytterligere undersøkelse krypkjeller anbefales

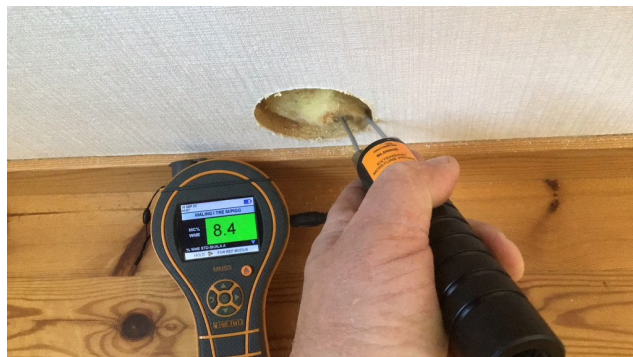
Hulltaking utført i soverom bak vask.

Ikke påvist unormale fuktverdier på kontrollert område. 8,4 vektprosent

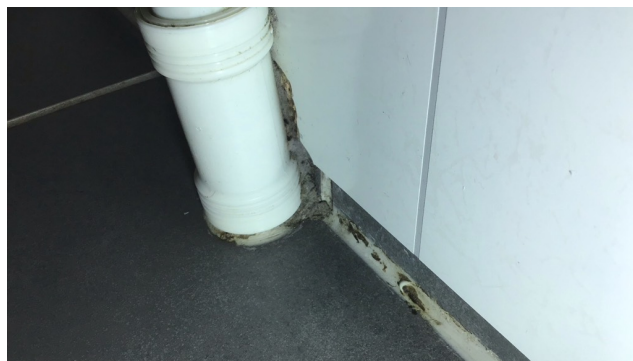
-Våtromsplater mangler metall ist i underkant og silikon for fuktsikring av nedkant av plater

-Det er skader i våtromsplater bak avløpsrør

skader i plater bak rør

-Det må foretas lokal utbedring.

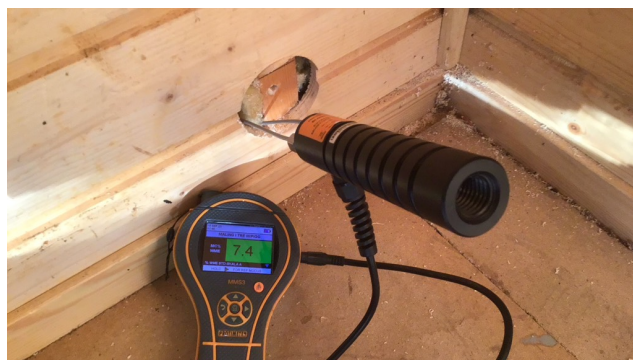
Hulltaking utført i bod bak dusj.

Ikke påvist unormale fuktverdier på kontrollert område. 7,4 vektprosent

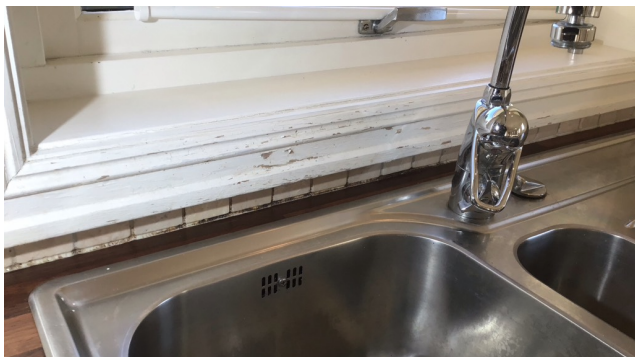
-Fukt merker/skader under vindu langs kjøkkenbenk

Fukt merker under vindu

-lokalt tiltak bør gjøres

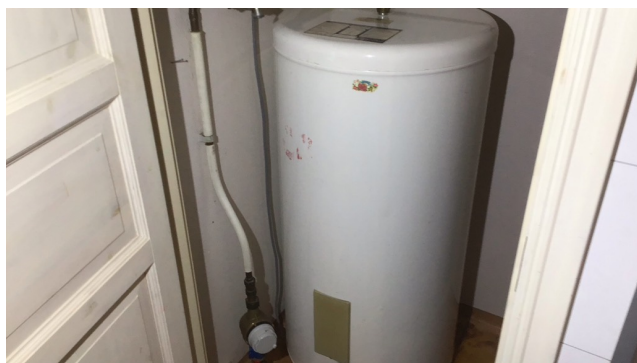
200 liters varmtvannstank plassert på bad/vaskerom, rommet har sluk i gulv som ivaretar lekkasjesikring.

- Det er ikke behov for utbedringstiltak siden tanken fungerer i dag, men ut ifra alder kan skader plutselig oppstå på eldre tanker.
- Det bør etableres tilfredsstillende avrenning eller lekkasjesikring ved varmtvannstank.
