# Tilstandsrapport

Enebolig

Eidsbakkane 118, 4250 KOPERVIK

Befaringsdato: 05.08.2025

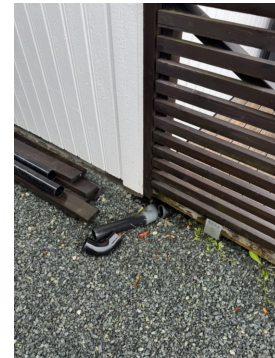
- Det mangler snøfangere på hele eller deler av taket, men det var ikke krav om dette på byggemeldingstidspunktet.
- Det er påvist andre avvik:

Det foreligger ikke krav om utbedring av snøfangere, men kravet vil melde seg den dagen taket skal tekkes nytt. Det kan påregnes og utbedre takrenne som ikke er tilkoblet i det nord/østre hjørnet av boligen.

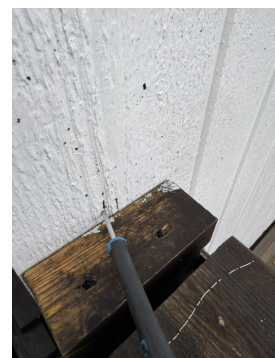
### TG 2 Veggkonstruksjon

- Det er påvist spredte råteskader i bordkledningen.

Det er påvist noen spredt råteskader på kledning. Avvik er ikke omfattende, men det er allikevel noe råte.

- Råteskadet trekledning må skiftes ut.
- Råteskader i bordkledningen kan fortsette å utvikle seg både i tilleggende bordkledning og til bakenforliggende veggkonstruksjon, dersom en ikke foretar tiltak.

Det kan påregnes ytterligere undersøkelser og utskifting av kledning med råte.

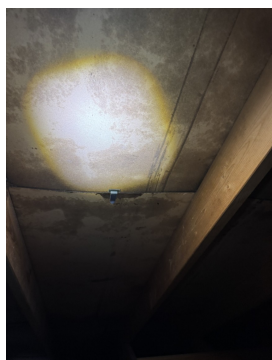
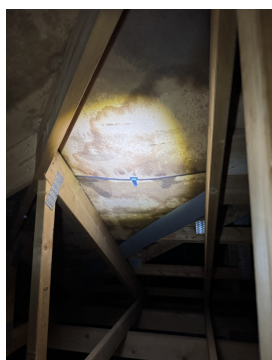
## Takkonstruksjon/Loft

- Det er påvist fuktskjolder/skader i takkonstruksjonen.

Det er stedvis noe fuktskjolder i under tak. Områder er tørre på befaringsdagen og det var også sterk vind i kombinasjon med nedbør på befaringsdagen.

Ingen umiddelbar konsekvens, men er allikevel anbefalt og holde under oppsyn.

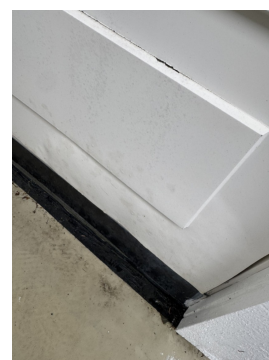
## Dører

- Det er påvist utetthet/åpning mellom dørblad og dørkarm. Dvs. at kald trekk kan oppstå.
- Karmene i dører er værslitte utvendig og det er sprekker i trevirket.

Det kan påregnes noe justering og vedlikehold. Utskifting av døren til bi-inngang kan ikke utelukkes.

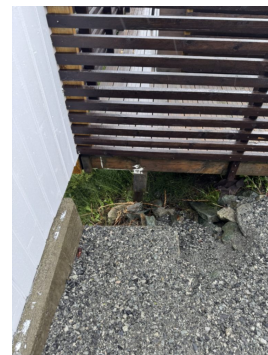
## ! TG IU Andre utvendige forhold

Det er opplyst av eier at hjørnet mot terrasse mot vest er uferdig. Det er "hull" til terreng her. Det var planer om og legge spaltesdekke i dette området, men dette blir ikke gjort før hjemmelsovergang. Dette for info. Det må vurderes utfra egne behov hva som utføres i dette området.

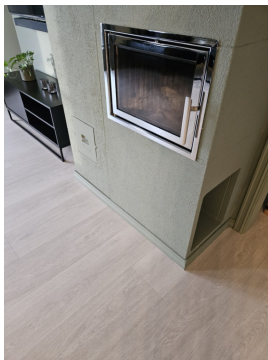
- Ildfast plate mangler på gulvet under/foran ildstedet.
- Det er påvist andre avvik:

Det kan påregnes tiltak for å kunne lukke avvik i rapport.

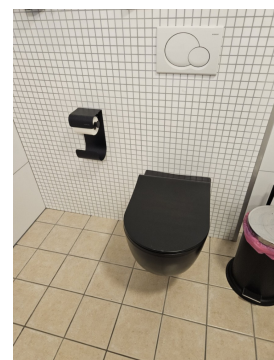
- Det er påvist at høydeforskjell fra topp slukrist til gulv/synlig topp membran ved dørterskel er mindre enn 25 mm.
- Det er påvist avvik i fallforhold til sluk i forhold til krav i forskrift på byggetidspunktet.
- Målinger viser at det ikke er fall til sluk (motfall).

Det er noe fall mot sluket, men det er også motfall mot yttervegg. Det er også avvik i anbefalt høyde på 25mm fra topp sluk til topp synlig membran ved terskel.

Det kan påregnes og utbedre fallforhold på dette baderommet da det er påvist motfall på store deler av gulvet.

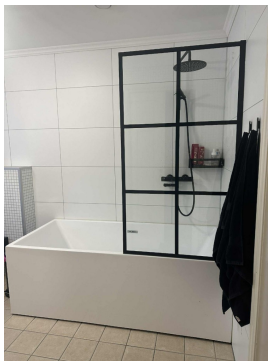
## ! TG 2 Sluk, membran og tettesjikt

- Andre tiltak:
- Det er viktig å merke seg at levetiden til en membran varierer basert på kvalitet, installasjon og bruk. Eldre membraner kan bli sprø og sprekke opp, noe som fører til at de mister sin vanntettende funksjon. Dette kan resultere i vannlekkasjer gjennom vegger og gulv og fuktskader.

Da det er anbefalt og utbedre fallforhold i avsnitt for «overflater gulv» er det også anbefalt og utbedre/skifte membraner i gulv. Dette baseres på mot-fall, men også alder på membran.

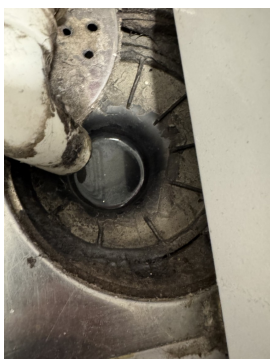
- Andre tiltak:
- Det er viktig å merke seg at levetiden til en membran varierer basert på kvalitet, installasjon og bruk. Eldre membraner kan bli sprø og sprekke opp, noe som fører til at de mister sin vanntettende funksjon. Dette kan resultere i vannlekkasjer gjennom vegger og gulv og fuktskader.

Generell oppgradering er anbefalt basert på alder på tettesjiktet.

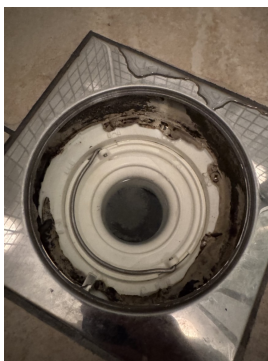
- Det er påvist at høydeforskjell fra topp slukrist til gulv/synlig topp membran ved dørterskel er mindre enn 25 mm.
- Det er påvist at noen fliser har bom (hulrom under).
- Det er påvist avvik i fallforhold til sluk i forhold til krav i forskrift på byggetidspunktet.

- Selv om bom eller hull i flis ikke alltid er et umiddelbart problem, bør det overvåkes nøye for eventuell utvikling i sprekker i flisfuger e.l. oppstår. Dette må en foreta tiltak for, for å begrense utviklingen.
- Til tross for avviket i fall/høydeforskjell til sluk, vil gulvet fortsatt kunne lede vann mot sluket, men med redusert effektivitet. Dette kan potensielt øke risikoen for vannansamling i enkelte områder av badet.
- Et bad med manglende/ redusert fall til sluk blir mindre funksjonelt og sikkert for brukeren. Dette kan medføre stående vann på gulvet, vann som ikke ledes effektivt til sluket, økt risiko for at vann renner ut av rommet og redusert sklisikkerhet på gulvet.

Baderommet fungerer med avviket. Det kan for øvrig vurderes og installere lekkasjesikring som stenger vannet ved eventuell lekkasje.

Ingen umiddelbar konsekvens, men generell oppgradering kan ikke utelukkes da det ikke kan fremlegges dokumentasjon på utførelsen.
