Tilstandsrapport

📍 Arups gate 22 A, 0192 OSLO

gnr. 233, bnr. 32

Rapportdato: 11.11.2024

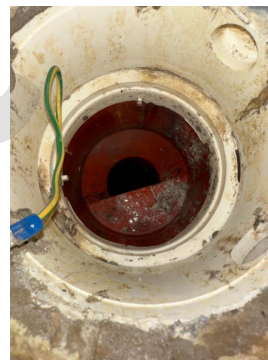
Plastsluk med klemring for membran

Sluk i plast plassert i dusjssonen.

Det er uvist hva slags type membran som er benyttet som tettesjikt.

- Mer enn halvparten av forventet brukstid er passert på membranløsningen.

TG settes ut i fra alder på veggmembran, da mer enn halvparten av konstruksjonens levetid er oppbrukt. Forventet levetid på smøremembran, er ca.15 år.

Sluk med membran fremstår med normal funksjonalitet.

Ut i fra alder på konstruksjoner, bør oppgradering forventes.

Det anbefales bruk av dusjkabinett, for å hindre fuktinntregning i eldre konstruksjoner.

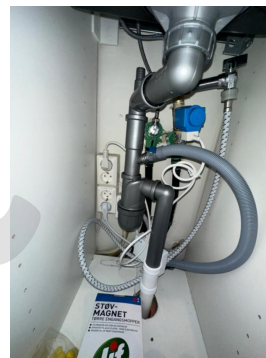
Rørpropp i kjøkkenbenk med Waterguard

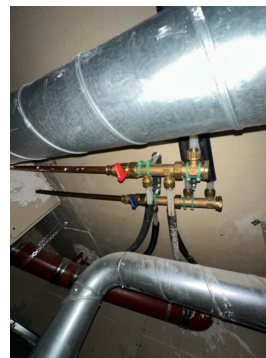
Det kan oppstå større vannskader om man ikke får benyttet stoppekranner i leiligheten ved en evt. lekkasje fra vannrør. Stoppekranner bør senkes for å være tilgjengelig.

Stoppekranner plassert over luke på bad
