# Tilstandsrapport

Arups gate 22 A, 0192 OSLO

# gnr. 233, bnr. 32

Rapportdato: 12.11.2024

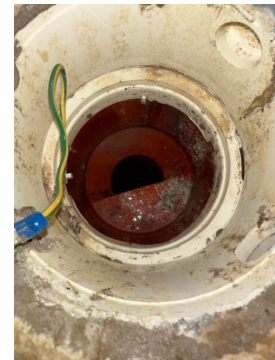
Sluk i plast plassert i dusjssonen.

Det er uvist hva slags type membran som er benyttet som tettesjikt.

Plastsluk med klemring for membran

Det anbefales bruk av dusjkabinett, for å hindre fuktinntregning i eldre konstruksjoner.

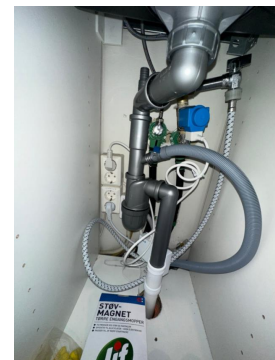
Rørpropp i kjøkkenbenk med Waterguard

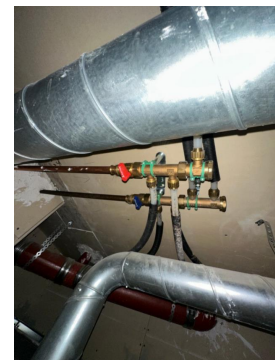
Det kan oppstå større vannskader om man ikke får benyttet stoppekranner i leiligheten ved en evt. lekkasje fra vannrør. Stoppekranner bør senkes for å være tilgjengelig.

Stoppekranner plassert over luke på bad
