Tilstandsrapport - NS 3600

Bieveien 48

Gnr: 433 Bnr: 307

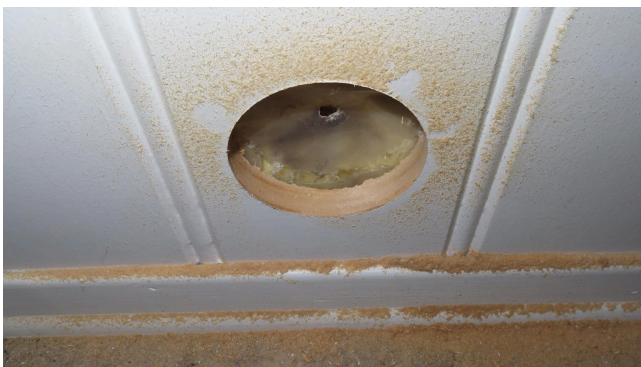
Inne i garasjen til U- etasje er det målt noe fukt i gulv og bunnen av yttervegger, er relatert til utvendig drenering. Inne i boligen er vegger med isolasjon, plast og plater. Hulltaking utført i gang 1. etasje under trapp. Ingen fukt målt.

Hulltaking.

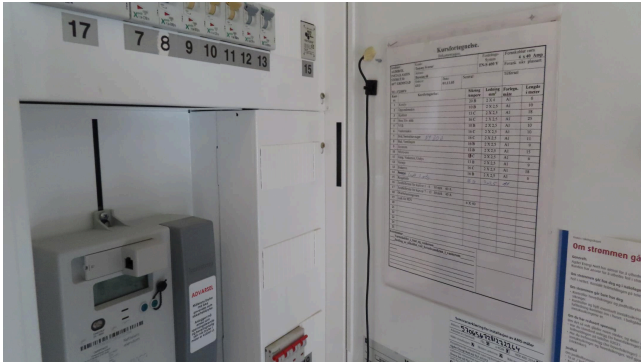
BeskrivelseSikringsskap montert i gang 1. etasje på vegg øst.
Hovedsikring 40 ampere, 14 kurser.

Ved anbefaling av nærmere sjekk på EL anlegget av fagkyndige gir standarden automatisk TG 2.
