Horisontaldelt tomannsbolig
Gimleveien 14
1464 Fjellhamar

Boligens tekniske tilstand:

Joachim André Mæhlum Kirkerud

Dato: 11/10/2024

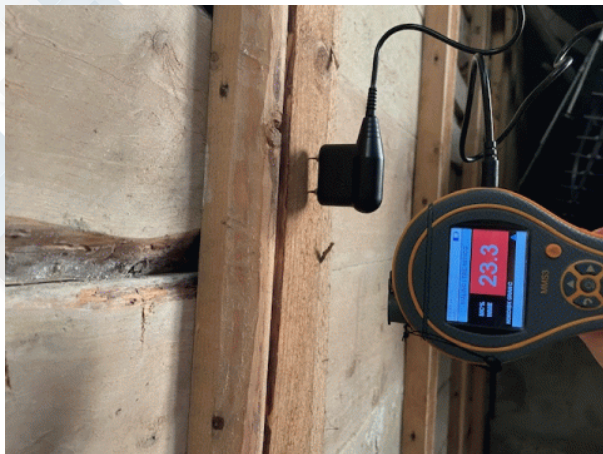
Krypekjeller med tilgang fra åpning i ringmur. Fjell og jordmasser på grunn. Ventiler i yttervegg for lufting. Det ble målt etter fukt i trevirke under bjelkelaget og det ble målt et vanninnhold på 23,3 vektprosent. Treverk skal ha fuktinnhold lavere enn 15 vektprosent. I treverk med fuktighet over 17 vektprosent øker faren for råte og muggsoppvekst dramatisk. Hvis fuktinnholdet ligger over 20 vektprosent, er allerede muggsoppen dannet.

TG3 vurderes da det måles forhøyede verdier i bjelkelag.

Som et tiltak for å forhindre avdamping fra grunn anbefales etablering av plast/fuktsperre på bakken i krypekjelleren. Det anbefales ikke å lagre organiske materialer i krypekjelleren.

TAKSTMANNENS VURDERING VED TG3:	
1.2	Krypekjeller
	TG3 vurderes da det måles forhøyede verdier i bjelkelag.
	Takstmannens prisvurdering ved utskiftning antas mellom Kr. 25.000. - og 50.000.-
9.1.3	Deler av boligen er under terreng Fuktmåling og ventilasjon
	TG3 vurderes da det måles forhøyede verdier i yttervegg under terreng.
	Takstmannens prisvurdering ved utskiftning antas mellom Kr. 100 000. - og 300.000.-

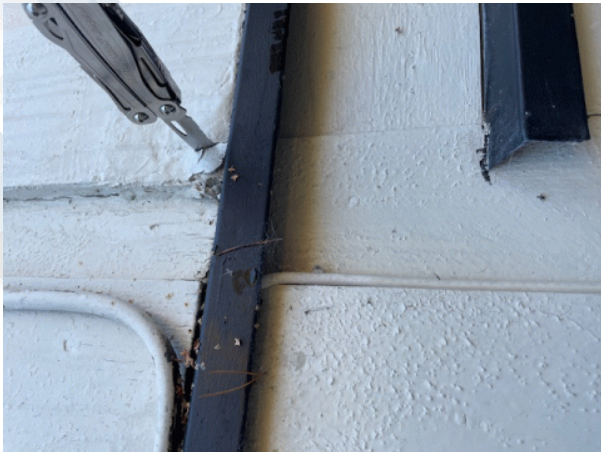
Kledningen ble visuelt undersøkt og kontrollert på kjente utsatte steder. Avvik:

- det er påvist antydninger til lufting bak kledning, men det savnes museklosser/musebånd
- Utvendig belistning/kledning ned mot vannbrett er avslutta nedtil vannbretter, dette fører til oppsug av vann og kan medføre råteskade
- råteskade i et fåtall kledningsbord
- sprekk i betong/puss ved loftsluke på veggen vendt mot sydøst

TG2 vurderes på bakgrunn av sprekk i kledning og puss/betong, råteskade ved få kledningsbord, samt ingen museklosser bak kledning.

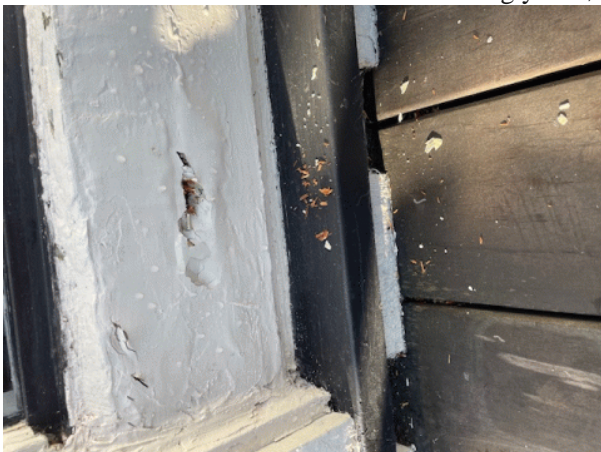
Ytterdør av tre med 2-lags glass, produsert i 13. Det registreres råteskader i treverket til sideglassfeltet.

TG2 vurderes da enkelte vinduer har passert sin forventede levetid, samt råteskader i treverket til sideglassfeltet.

Merknader: Forventet levetid for vinduer og ytterdører er 40 år

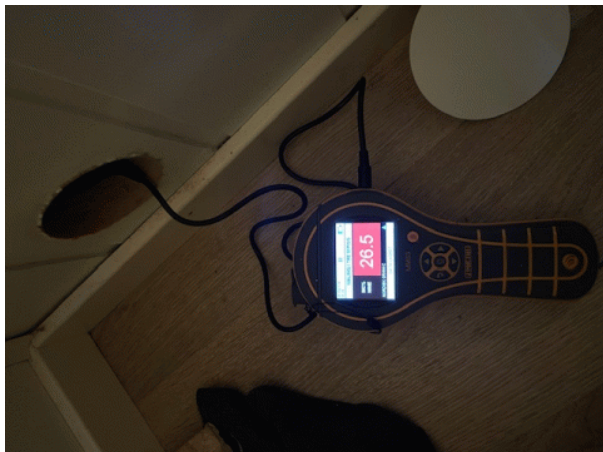
Det ble foretatt hulltaking i yttervegg under terreng. Hulltakingen ble tatt i soverommet nærmest stue. Det ble målt et vanninnhold på 26,5 vektprosent. Treverk skal ha fuktinnhold lavere enn 15 vektprosent. I treverk med fuktighet over 17 vektprosent øker faren for råte og muggsoppvekst dramatisk. Hvis fuktinnholdet ligger over 20 vektprosent, er allerede muggsoppen dannet. Mulig årsak til høyere fuktverdi kan være fuktopptrekk fra grunn som følge av manglende fuktsperre/fuktsikring i gulv og vegg. Det ble registrert svart papp bak MDF plate, det kan også derfor være kondens. Det bemerkes at utforede vegger under utvendig terrengnivå er et kritisk punkt med tanke på fukt/kondensskader.

Utsnitt fra byggforsk "Fuktsikre løsninger ved ombygging av kjellerrom" angående svart papp/plast i yttervegg under terreng: "Bruk av dampsperre i veggen anbefales ikke under noen omstendigheter når veggen er under terreng, helt eller delvis. Til utvendig isolering av kjellerveggen kan man bruke drensplater av mineralull, ekspandert polystyren (EPS) med høy densitet, ekstrudert polystyren (XPS) eller skumglass."

TG3 vurderes da det måles forhøyede verdier i yttervegg under terreng.
