Prestaskjershagen 26

Tilstandsrapport

Eierskifte

Boligtype: Selveierleilighet (i blokk).

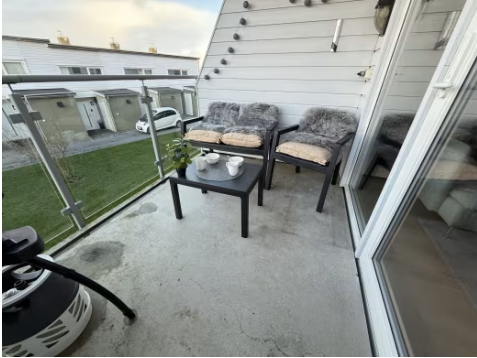
6.1 Balkong, terrasse, platting

Innfesting er skjult i konstruksjon og er ikke tilgjengelig for kontroll. Balkong i betong fremstår med normal slitasje. Ved dårlig vær kan det bli liggende igjen noe vann på dekke. Overflatevann går til bakke.

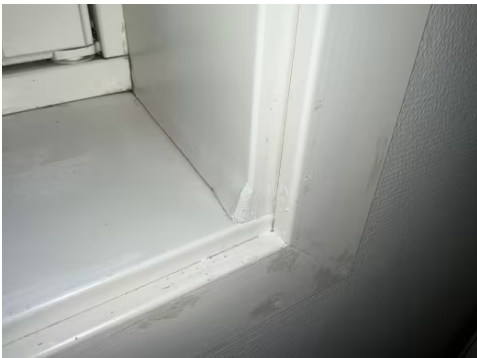
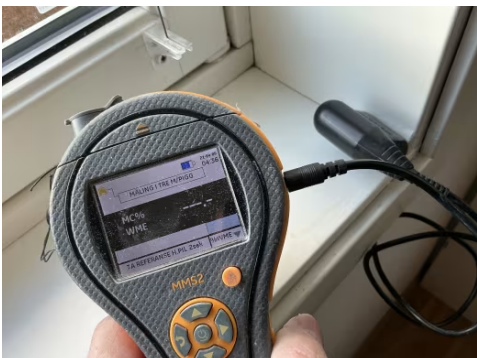
6.2 Vinduer og dører

Det gjøres oppmerksom på at punktere vindusglass tidvis kan være svært vanskelig å avdekke. Noe svelling på karm på vindu i soverom TG 2. Ved fukt-søk er det ikke registrert unormale verdier. Terrasse-dør tar i karm/terskel og har behov for justering. Tetting rundt vindu er skjult i konstruksjon og er ikke tilgjengelig for kontroll.

Vindu fremstår ellers i god stand med normal slitasje TG 1. Vinduer med isolerglass. Fabrikk-malt. Det ble foretatt en enkel funksjonstest av tilfeldig valgte vinduer i boligen. Vinduer har en forventet tid for utskifting på 20 - 40 år. Tredører/aluminiumsdører har en forventet tid for utskifting på. Kort/middels/lang - 20/30/40 år. Normaltid for justering av vindu og dører 2 - 8 år.

Normal vedlikehold på inngangsdør og justering av terrasse-dør må påregnes. Sameiet organiserer normalt utvendig vedlikehold og eventuelt behov for tiltak.

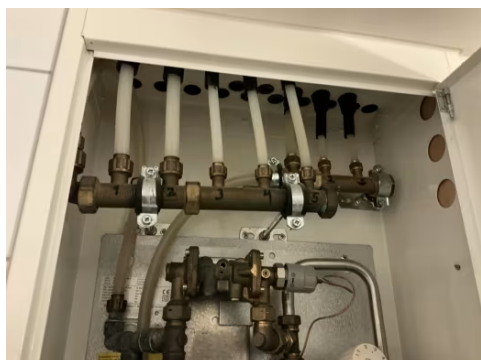
6.7 Vannledninger

Avløp med utkast i vegg. Avløp er ikke funksjons-testet.
 Mer enn halvparten av forventet brukstid er oppbrukt på vannkraner og vannrør TG 2.
 Sprut-deksel i rør i rør skap er ikke montert TG 2.
 Forventet levetid armaturer 15 - 25 år.
 Forventet levetid plast og kobberør 25 - 75 år.
 Forventet levetid plast-sluk 25 - 75 år.

Vannrør er skjult i konstruksjon og eventuell isolasjon på rør er ikke tilgjengelig for kontroll.
 Det registreres normalt vanntrykk og god avrenning fra vannkran.
 Det gjøres oppmerksom på at vanntrykk og avrenning kun er visuelt undersøkt og ikke trykk-testet.

Hovedstoppekran er plassert i rør i rør skap.
 Hovedstoppekran fungerer som tiltenkt.

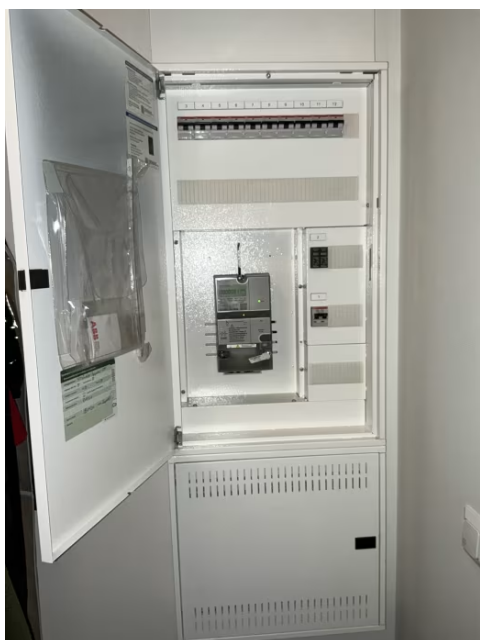
6.8 Elektrisk

Samsvarserklæring for el- installasjon datert 09. 08. 2012.

Tilstandsgrad er vurdert ut fra den forenklede begrensede kontrollen som forskriften inneholder.
 El-anlegget kan ha feil og mangler som en forenklet kontroll ikke vil avdekke.
 Anlegget er utover dette ikke vurdert av bygnings-sakkyndig.
 På generelt grunnlag anbefales el-kontroll ved eierskifte.

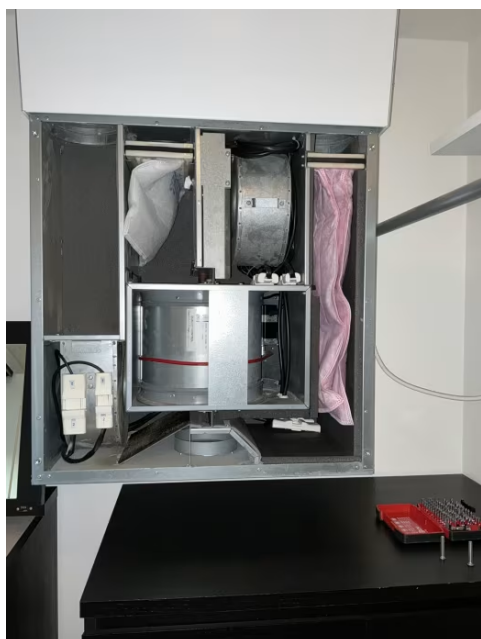
6.10 Ventilasjon

Type ventilering	Balansert ventilasjon
Er det utført arbeider på anlegget etter byggeår?	Ja
Når var siste service på anlegget?	Filter er byttet 2024.
Er det tegn på fukt eller mugg i filter?	Nei
Er det rom med manglende tilluft/avtrekk?	Nei
Er det tegn på utilstrekkelig luftutveksling?	Ikke kontrollerbart
Oppsummering av ventilasjon	
TG-2	
<p>Balansert ventilasjon har normal funksjon idag. Ventilasjons-aggregat har en forventet levetid på ca 25 år. Med bakgrunn i alder er det økende risiko for feil som krever utbedring/utskifting. TG 2 settes med bakgrunn av at garantitid er overgått (5 år).</p>	
Anbefalte tiltak / ytterligere undersøkelser anbefales	
Årlig bytte av filter og ventilasjons-rens/service hvert 5 år anbefales.

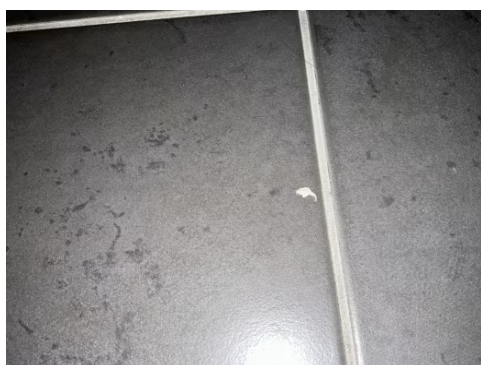
Skade på flid ved vask.

TG 2 overflater på grunn av skade på flis ved vask og riss i fuge i dusj-sone (på gulv). Overflater fremstår ellers i god stand med normal slitasje.

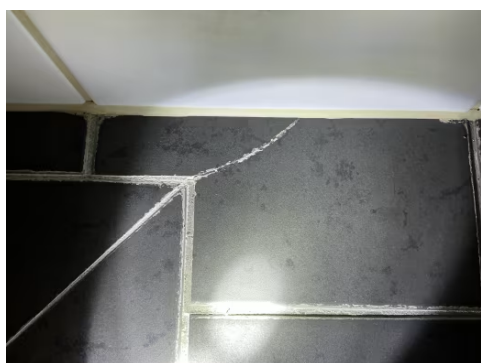
Riss/sprekk på flis i dusj-sone.
