# Randa 130

## 4130 HJELMELAND

### Tilstandsrapport

### Eierskifte

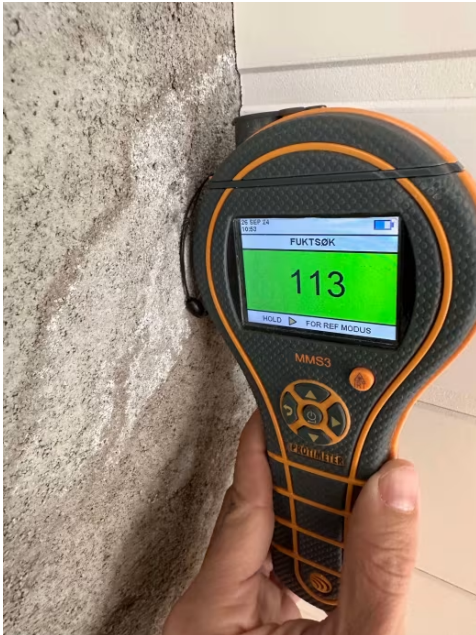
## 6.7 Loft (konstruksjonsoppbygging)

Med bruk av fuktmåler, måles ingen fukt i området rundt fuktmerkene v/ pipe og forholdene vurderes å være gamle forhold.

Type loft	Innredet loft (lukket konstruksjon)
Er loftet innredet etter byggeår?	Nei
Er det tegn til fukt fra lekkasjer eller kondensering på overflater?	Ja
Er det tegn til sopp/råte eller spor etter skadedyr?	Nei
Er det tegn på utilstrekkelig ventilering av konstruksjonen?	Nei
Er det tegn på utilstrekkelig tetting rundt gjennomføringer i konstruksjonen?	Nei
<b>Oppsummering av loft (konstruksjonsoppbygging)</b>	
Med bruk av fuktmåler, måles ingen fukt i området rundt fuktmerkene v/ pipe og forholdene vurderes å være gamle forhold.	
<b>TG-2</b>
