# Tilstandsrapport

📍 Skjellveien 11, 1619 FREDRIKSTAD

# gnr. 203, bnr. 254

Befaringsdato: 31.08.2023

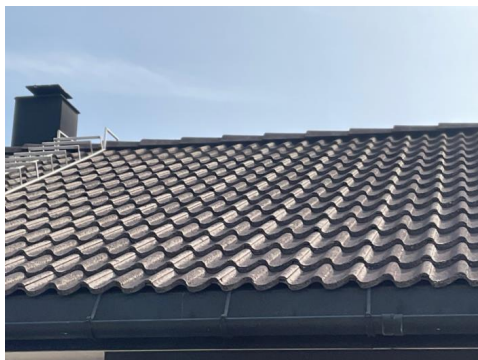
Taket er tekket med betong takstein fra byggeår.

- Mer enn halvparten av forventet brukstid er passert på taktekingen.
- Mer enn halvparten av forventet brukstid er passert på undertak.

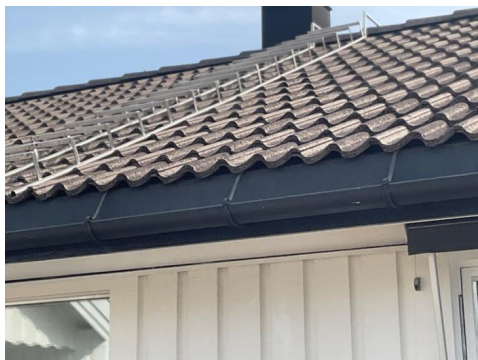
Takrenner og nedløp av plastbelagt stål.

- Mer enn halvparten av forventet brukstid er passert på renner/nedløp/beslag.

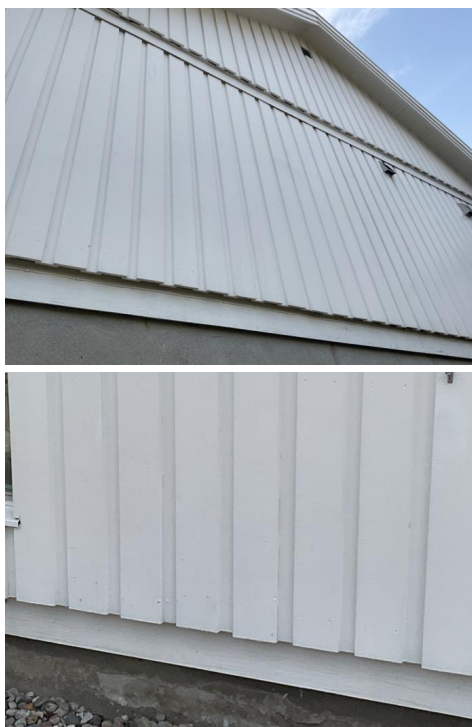
Yttervegger i bindingsverk med stående kledning.

Lokal utbedring/utskiftning av dårlige bord har vært utført i 2023.

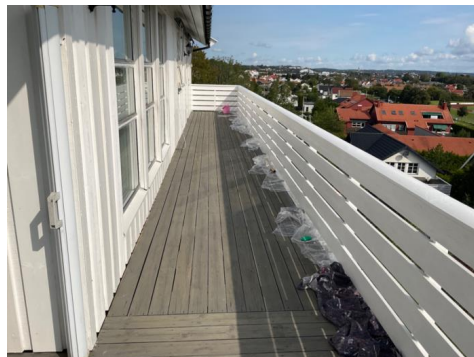
Fra stue og soverom er det adkomst til veranda.

- Rekkverket er for lavt i forhold til dagens krav til rekkverkshøyder.

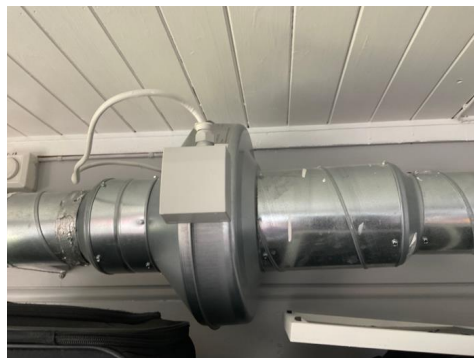
Det er montert radonsug i boligen.

- Det er avvik:

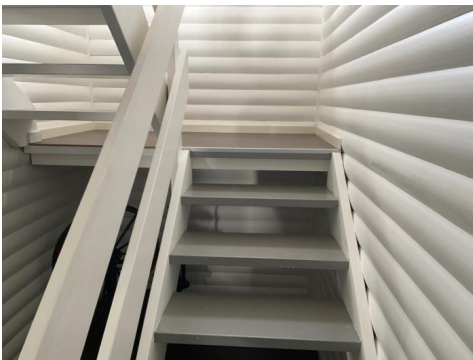
Åpen trapp i tre mellom etasjene.

- Åpninger mellom trinn i innvendig trapp er større enn dagens forskriftskrav.
- Det mangler håndløper på vegg i trappeløpet.

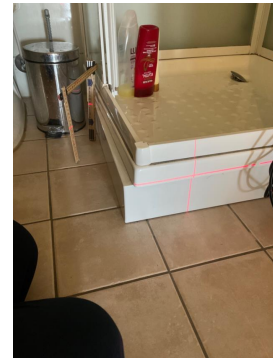
Flislagt gulv med elektriske varmekabler. Fallforhold til sluk er målt og det er tilnærmet flatt gulv.

- Det er påvist avvik i fallforhold til sluk i forhold til krav i forskrift på byggetidspunktet.
- Det er mulighet for at det kan forekomme vannlekkasje på våtrommet hvor vann ikke vil gå til sluk.
- Det er påvist at høydeforskjell fra topp slukrist til gulv/synlig topp membran ved dørterskel er mindre enn 25 mm.

Da gulvet er tilnærmet flatt kan det forekomme at vann vil renne ut av rommet før det går til sluk hvis det lekker fra for eksempel servant. Det bør derfor etableres Waterguard ved dørterskel som vil stoppe vanntilførsel ved en eventuell lekkasje.

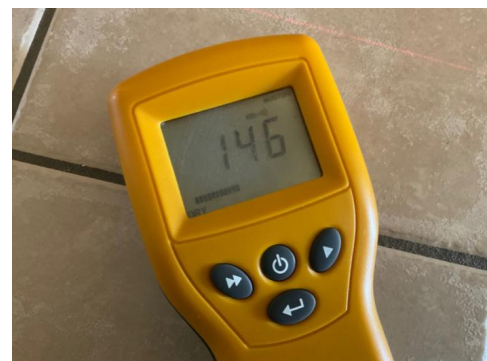
Plastsluk.

Fuktmåler viser normale verdier.

- Mer enn halvparten av forventet brukstid er passert på membranløsningen.

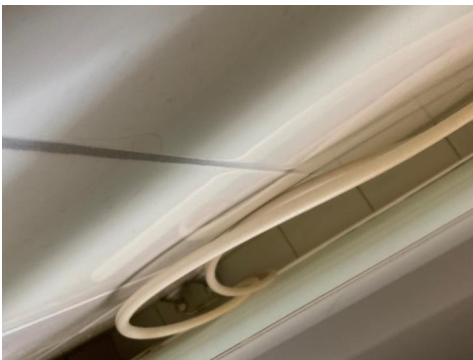
Hulltaking med fuktmåling er ikke mulig da vannuttak ligger mot yttervegg.

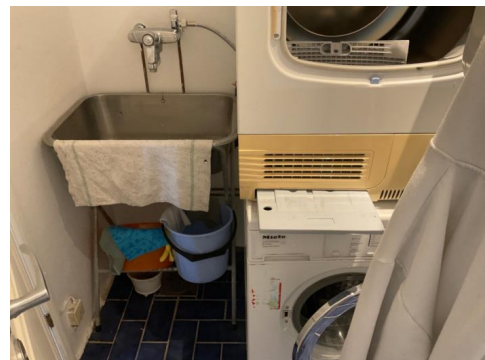
Vaskerom fra byggeår. Rommet har utslagsvask og opplegg for vaskemaskin og tørketrommel.

- Våtrommet må oppgraderes for å tåle normal bruk etter dagens krav.

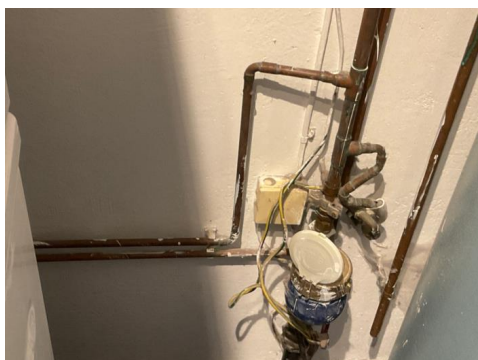
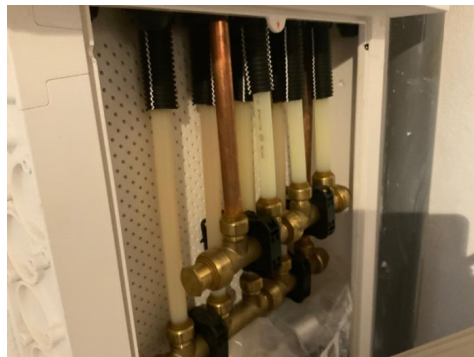
Vannrør av pex (rør-i-rør), flexislange, kobber og plastbelagt kobber. Blanding av nyere og eldre vannrør.

- Mer enn halvparten av forventet brukstid er passert på innvendige vannledninger.

- Det er ikke behov for utbedringstiltak siden anlegget fungerer i dag, men ut ifra alder kan skader plutselig oppstå på eldre anlegg.
- I forbindelse med oppgradering av våtrom vil det være naturlig med utskiftning av rør.

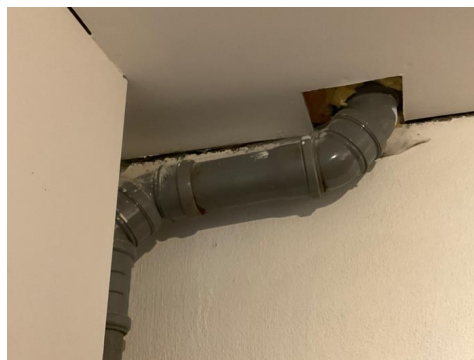
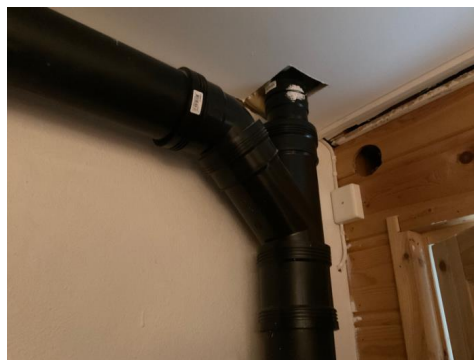
Avløpsrør av plast.

Blanding av nyere og eldre avløpsrør.

- Mer enn halvparten av forventet brukstid er passert på innvendige avløpsledninger.

- Det er ikke behov for utbedringstiltak siden anlegget fungerer i dag, men ut ifra alder kan skader plutselig oppstå på eldre anlegg.
- I forbindelse med oppgradering av våtrom vil det være naturlig med utskiftning av rør.

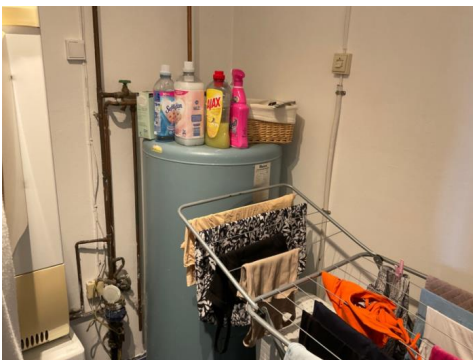
Varmtvannsbereder på 200 liter fra byggeår.  
Montert på vaskerom.

- Det er påvist at varmtvannstank er over 20 år

- Det er ikke behov for utbedringstiltak siden tanken fungerer i dag, men ut ifra alder kan skader plutselig oppstå på eldre tanker.

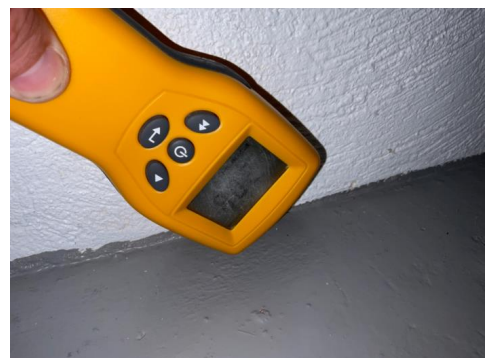
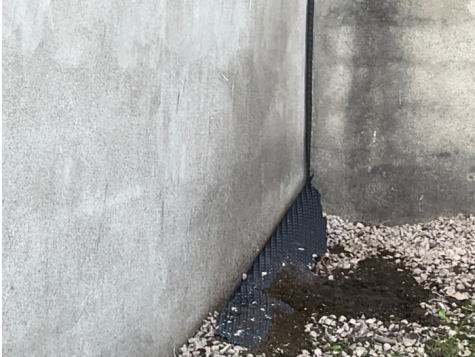
Drenering fra byggeår.

- Det er påvist andre avvik:
- Mer enn halvparten av forventet levetid på drenering er overskredet.

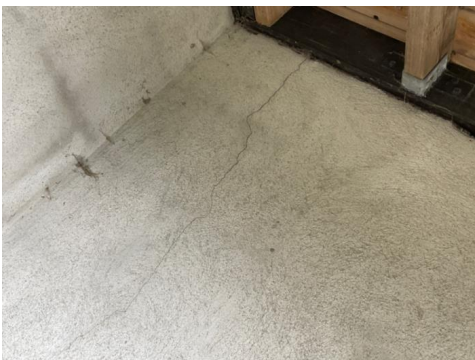
Grunnmur av Leca.

- Grunnmuren har sprekkdannelse.
