Tilstandsrapport

📍 Skjellveien 11, 1619 FREDRIKSTAD

gnr. 203, bnr. 254

Rapportdato: 14.09.2023

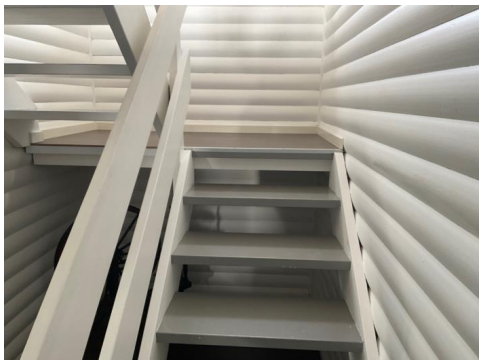
TG 2

Åpen trapp i tre mellom etasjene.

Vurdering av avvik:

- Åpninger mellom trinn i innvendig trapp er større enn dagens forskriftskrav.
- Det mangler håndløper på vegg i trappeløpet.

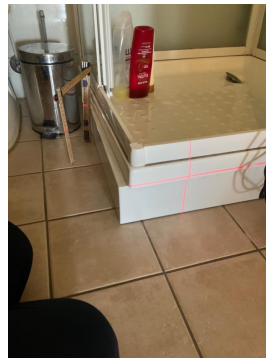
TG 2

Flislagt gulv med elektriske varmekabler. Fallforhold til sluk er målt og det er tilnærmet flatt gulv.

Vurdering av avvik:

- Det er påvist avvik i fallforhold til sluk i forhold til krav i forskrift på byggetidspunktet.
- Det er mulighet for at det kan forekomme vannlekkasje på våtrommet hvor vann ikke vil gå til sluk.
- Det er påvist at høydeforskjell fra topp slukrist til gulv/synlig topp membran ved dørterskel er mindre enn 25 mm.

Da gulvet er tilnærmet flatt kan det forekomme at vann vil renne ut av rommet før det går til sluk hvis det lekker fra for eksempel servant. Det bør derfor etableres Waterguard ved dørterskel som vil stoppe vanntilførsel ved en eventuell lekkasje. Ved en fremtidig renovering av rommet må det sørges for tilstrekkelig med fall.

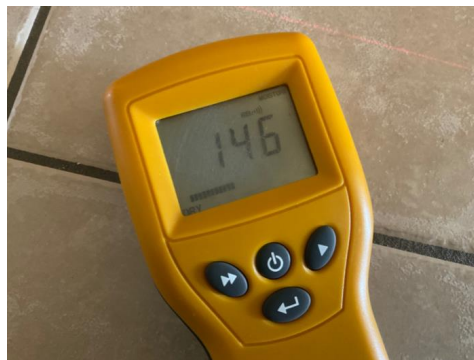
Plastsluk.

Fuktmåler viser normale verdier.

Vurdering av avvik:

- Mer enn halvparten av forventet brukstid er passert på membranløsningen.

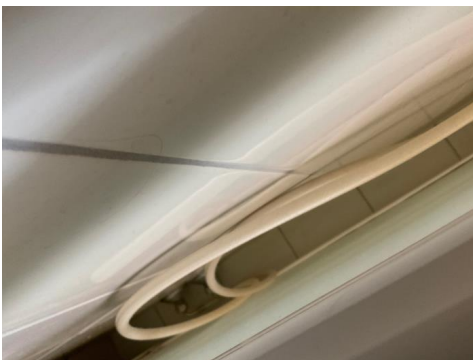
Tilliggende konstruksjoner våtrom

TG IU

Hulltaking med fuktmåling er ikke mulig da vannuttak ligger mot yttervegg.

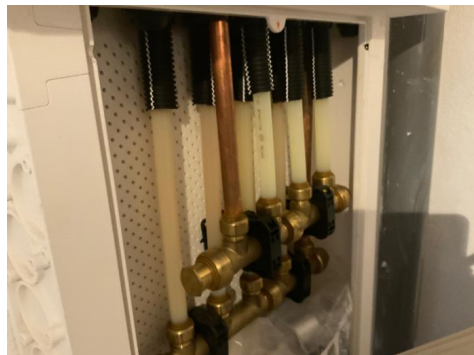
TG IU

Det er utenpåliggende røropplegg og hulltaking med fuktsøk er derfor ikke fysisk mulig.

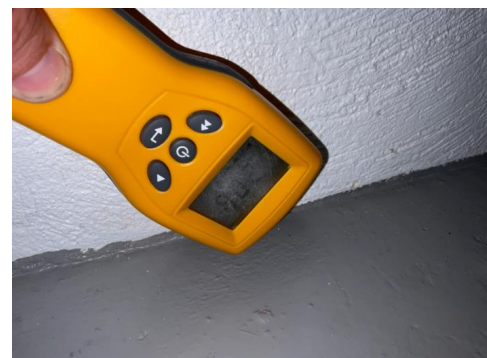
TG 2

Drenering fra byggeår.

Vurdering av avvik:

- Det er påvist andre avvik:
- Mer enn halvparten av forventet levetid på drenering er overskredet.
