# Tilstandsrapport

📍 Tysværgata 11 , 5521 HAUGESUND

# gnr. 29, bnr. 526

Rapportdato: 16.02.2026

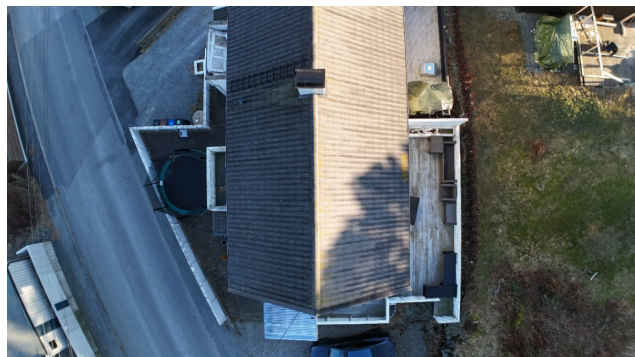
### TG 2 Nedløp og beslag

Takrenner og nedløp av metall og plast. Beslag av metall.

Manglende snøfangere kan føre til personskader, skader på husdyr, eiendom (som biler og hagemøbler) og bygningselementer som takrenner og takmaterialer.

Dårlig eller gamle beslag medfører redusert/svekket klimaskjerm, som igjen øker risikoen for manglende bortledning av vann som igjen kan medføre redusert levetid og/eller skader.

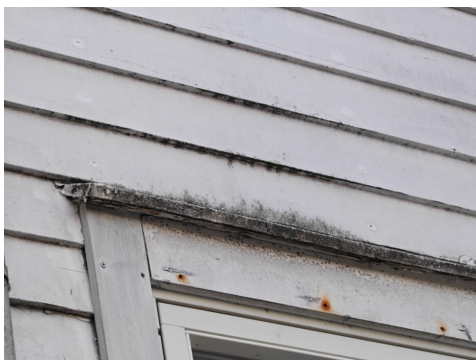
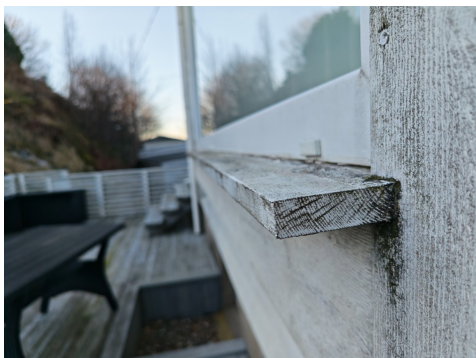
- Det er påvist avvik rundt innsettsdetaljer.

Vannbord/beslag er ikke innfelt i kledning. Utenpåliggende vannbord vurderes av noen som en svakere fuktteknisk løsning.

Avviket med utenpåliggende vannbord ser ikke ut til å ha hatt noen umiddelbar konsekvens, men vannbord skal felles inn for å lede vann bort fra byggets vegger dermed beskytte mot vannskader og forhindre at fuktighet trekker inn.

- Det bør gjøres tiltak for å lukke avviket.

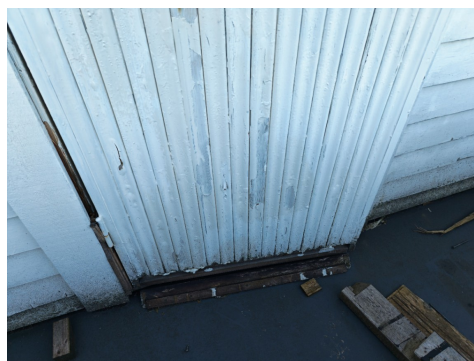
## TG 2 Dører

Ytterdører i tre.

- Det er påvist dører som er vanskelig å åpne eller lukke.
- Karmene i dører er værslitte utvendig og det er sprekker i trevirket.

- Det må påregnes noe vedlikehold og at enkelte dører må skiftes ut.

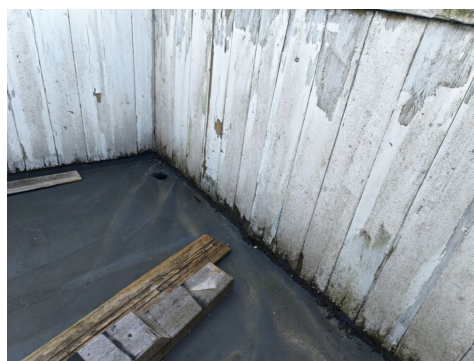
## TG 2 Balkonger, terrasser og rom under balkonger

Luftaltan i trekonstruksjon

- Balkong/terrasse ligger over innredede boligrom, usikker konstruksjon. Konstruksjonsutforming gir økt fare for skader.
- Det er værslitt/oppsprukket trevirke/trepaneler.

Det kan se ut som nedløp har gått tett og ettersom det ikke er overløp på altan har vannet forårsaket mindre skade.

Flate tak og terrasser (altan) over oppvarmet rom betraktes som en risikokonstruksjon og anbefales nærmere kontrollert med tanke på kondensskader (ventilering), perforeringer og manglende fall.

- Det må foretas tiltak for å lukke avviket.
- Det må gjennomføres ytterligere undersøkelser.

Det bør etableres overløp eller annet som sikrer at det ikke blir skade om nedløp går tett.

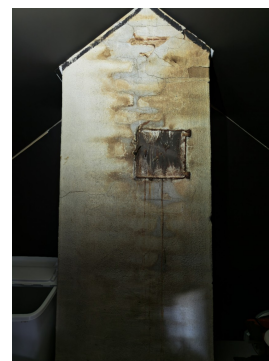
Eier opplyser feier nylig har vært på tilsyn og funnet pipen alminnelig god stand ift. alder, selv med sprekker på loft.

Det ble gitt et avvik av feier vedr. sikring av sotluke og eier opplyser dette er utført etter befaring.

- Det er påvist sprekker og/eller riss i pipe.
- Mer enn halvparten av forventet brukstid er passert på pipe.

Selv om det ikke er et formelt krav, anbefales det en kontroll av piper og ildsteder ved omsetning av bolig. Et eierskifte kan medføre endret bruksmønster, noe som kan påvirke skorsteinens tilstand og sikkerhet. Interesserte bør være forberedt på at eldre piper kan kreve utbedringer, for eksempel innsetting av rør i skorsteinen, med mindre det foreligger dokumentasjon som tilsier noe annet. Det kommunale brann- og feiervesenet er tilsynsmyndighet for piper og ildsteder og kan gi råd om nødvendige tiltak.

Det må gjøres nærmere undersøkelser rundt avstandkrav fra sotluke (med sotlukestein) til brennbart materiell.

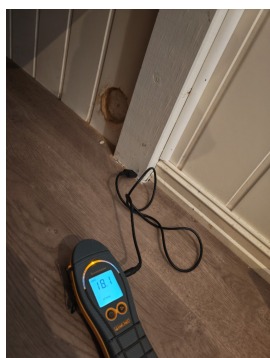
### TG 2 Rom Under Terreng

Det er laminat, flis og malt betong på gulv.  
Det er foretatt hulltaking i plate som ser ut til å være limt eller festet rett på hard overflate/mur. I selve platene påvises ingen særlig fuktighet eller svekkelse ved kontroll ved stikktakning.  
Det er målt ca. 18 vektprosent i nedkant på en stople under trapp som er i kontakt både med mur og gulv.

Kontrollerte steder er i all hovedsak tørre, sett bort i fra en stolpe under trapp hvor det er med noe usikkerhet (konstruksjonsvirke er malt og det er ukjent om det er impregnert el.) ca. 18. vektprosent.  
Det er ikke funnet noen andre vesentlige synlige fuktskader eller symptom på dette på tilgjengelige steder.

Fuktighet mellom 16 - 19.5 vektprosent vurderes som fuktig. Dette tilsvarer ca. mellom 75 % - 85 % relativ fuktighet og innebærer risiko for muggdannelser og stripet borebille (mott).

TG2 er gitt for å belyse dette er en risikokonstruksjon og den har ukjent oppbygging.

Det må gjøres nærmere undersøkelser over tid før man konkluderer med at kjelleren er fullstendig tørr, selv om både hulltaking ifm. våtrom kjeller og hulltaking i plate under trapp er uten vesentlig fuktighet.
