# Tingstadsæterveien 111

## 2450 RENA

### Tilstandsrapport

### Eierskifte

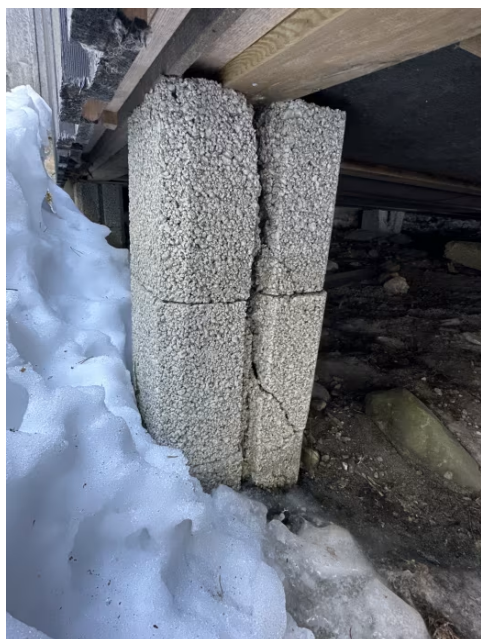
Det registreres sprekk i fundament.

På befaringsdagen ble det registrert sprekker og avskalling av puss på grunnmur.

Det er registrert skråriss som er symptom på setninger.

Det registreres skjevheter og sprekker i fundamenter på tilbygg.

Det anbefales å foreta en gjenpussing av sprekker i grunnmur, slik at forholdet kan observeres over tid, med tanke på om dette er under utvikling eller er stabilt.

TG2 settes på bakgrunn av skjevheter funnet ved fundamenter og i bjelkelaget, og tegn på at fundamenteringen må følges opp ved jevne mellomrom.

Løpende observasjoner anbefales for å bekrefte eller avkrefte en negativ utvikling.

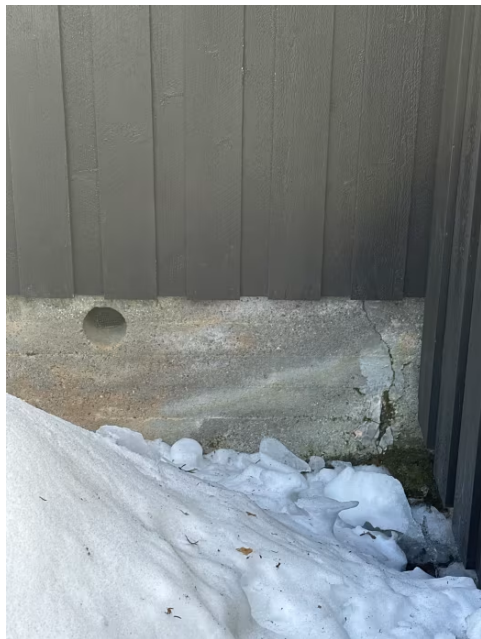
Det registreres sprekker i ringmur.

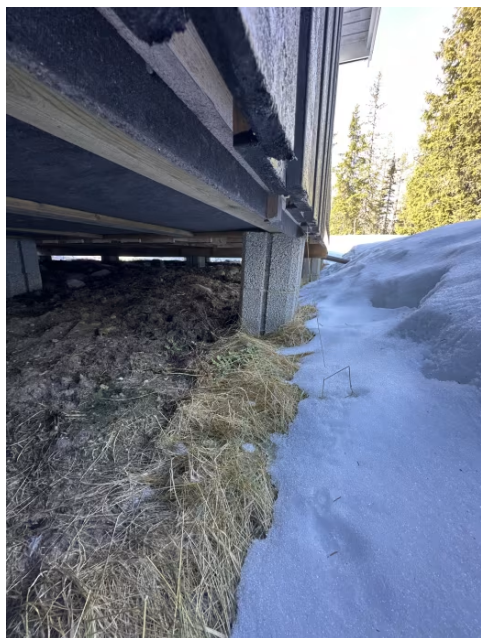
Det registreres skjevheter ved fundament.

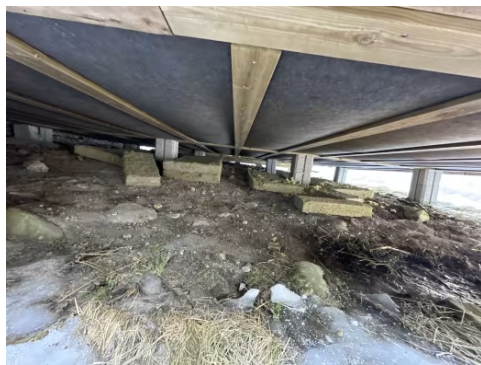
Tilbygg med åpen fundamentering.

Krypkjelleren har ingen adkomst. Det gjøres oppmerksom på at en krypkjeller er en utsatt konstruksjon hvor det er små marginer før skader oppstår, og en inspeksjon er viktig for stadfesting av tilstand.

Det mangler fuktsperre i form av plastfolie på bakken i krypkjelleren. Dette medfører at fuktighet fra bakken stiger opp i krypkjelleren med påfølgende økt luftfuktighet og risiko for en skadeutvikling.

Anbefaler å inspisere kryprom, dette kan gjøres med kamera av fagkyndig personell. Dette for å kunne kontrollere tilstanden og eventuelle behov/tiltak.

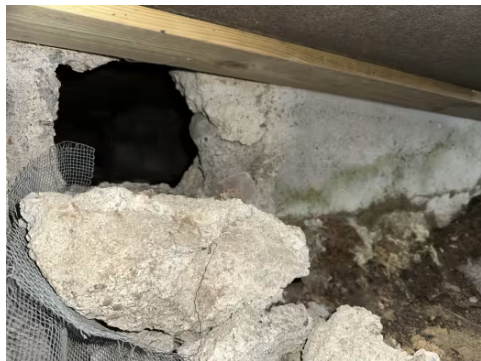
Mindre luke i ringmur uten adkomst. Luke bør tettes med netting.

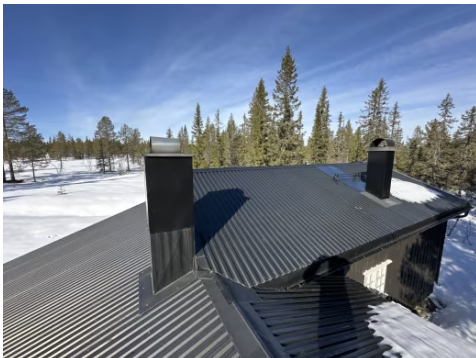
| Har tekingen nådd en alder som gir økt risiko for skader eller følgeskader? | Ja |

| Er det manglende og/eller feil/skader på snøfanger? | Ja |
| Er det manglende stige/adkomst for feier og eller skader på stige? | Ja |

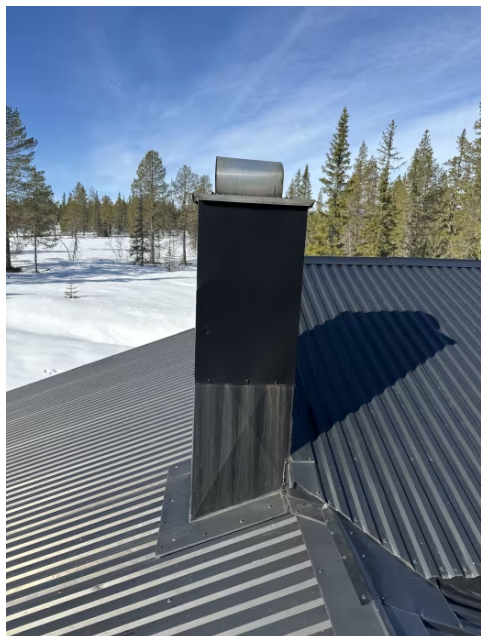
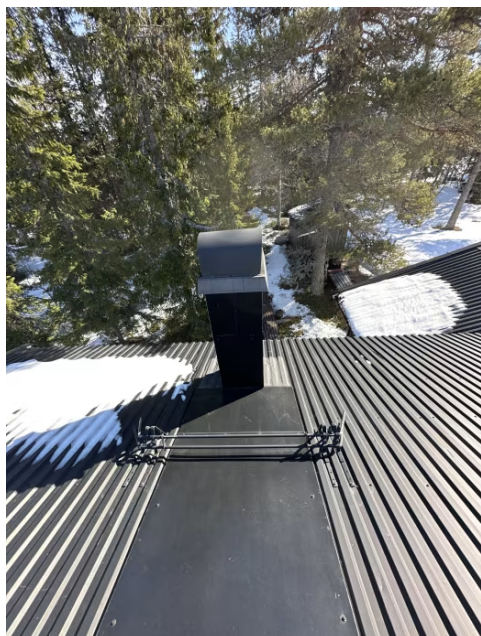
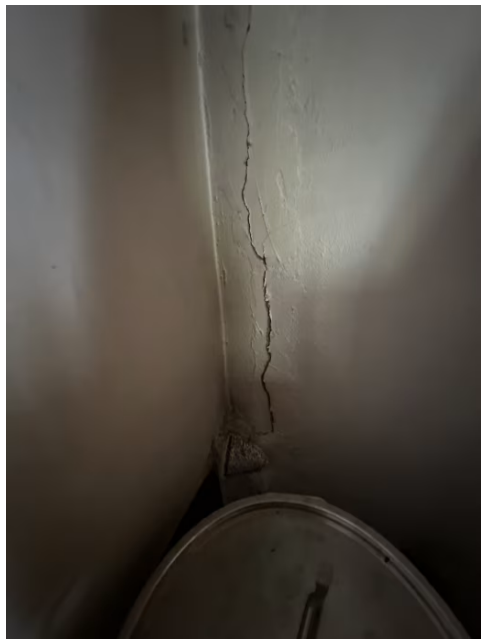
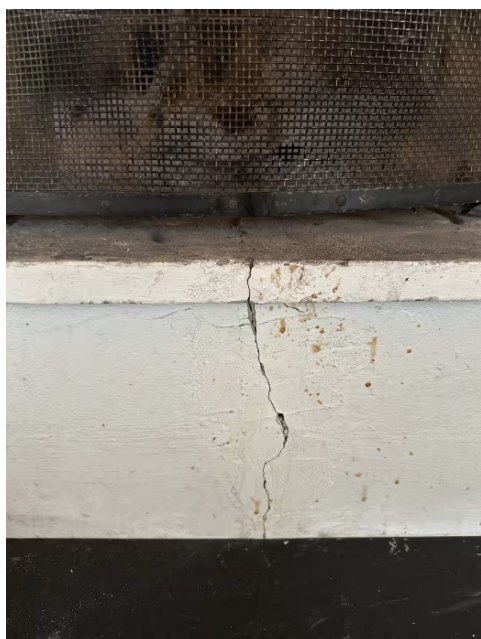
Det registreres sprekker/ riss og avskalling på pipa/brannmur.

Med bakgrunn i påviste avvik og for en vurdering av eventuelle tiltak anbefales en ytterligere kontroll av pipa/ildsteder utført av brann- og feiervesen.

Det bør monteres ildfast plate under ildsted. Denne skal være minimum 30 cm utenfor ilegget (døren) til ovnen.

Tiltak for å øke avstanden til brennbart materiale må utføres.

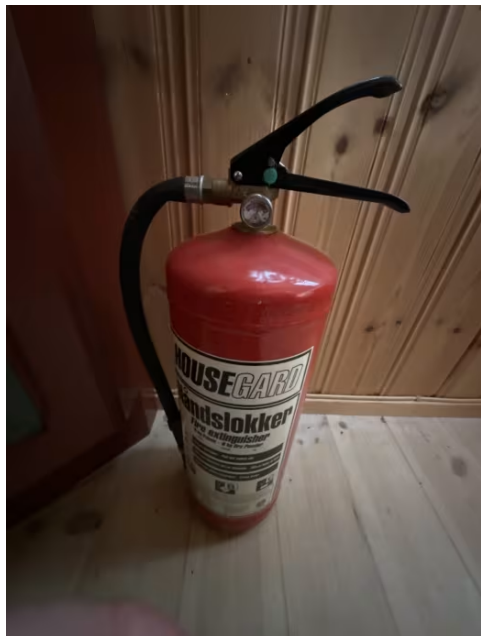
Brannslukningsapparat eldre enn 10år

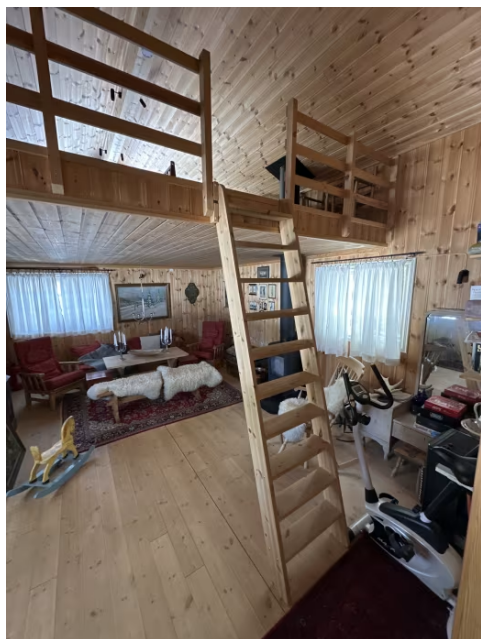
Trappen er en åpen tretrapp. Åpninger mellom trinn er over 10cm og utgjør en risiko for små barn og dyr.

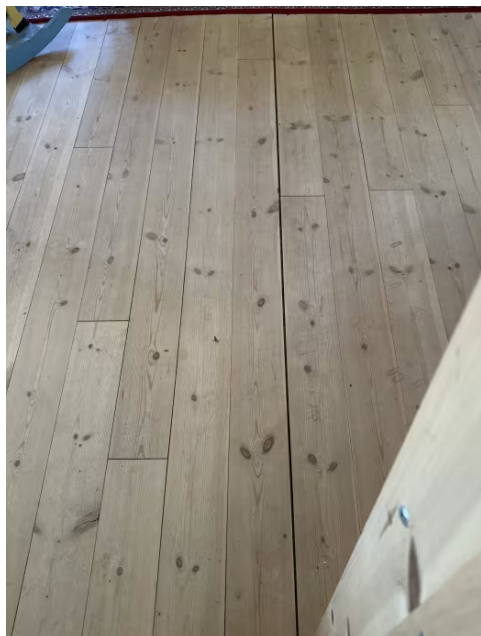
Det registreres sprekker mellom gulv.

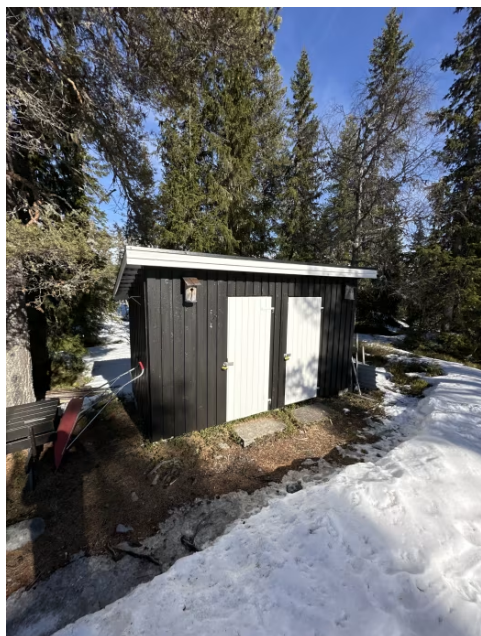
Uthus oppført på pilarer. Vegger oppført i bindingsverk, uisolert og kledd utvendig med stående panel. Rom med tregulv. Delevegger innvendig av bindingsverk. Pulttakkonstruksjon i tre tekking med metallplater. Undertak med duk. Ikke montert takrenner. Plassbygde dører i tre. To rom brukt som vedbod og utedo/bod. Luke for tømning av utedo på baksiden. Skjevheter og slitasjeskader registreres.
