Tingstadsæterveien 111, 2450 RENA

**Koselig fritidsbolig med usjenert beliggenhet i naturskjønne omgivelser. Fantastiske skiforhold og turmuligheter.**

| Tilstandsrapport ..... | 31 |

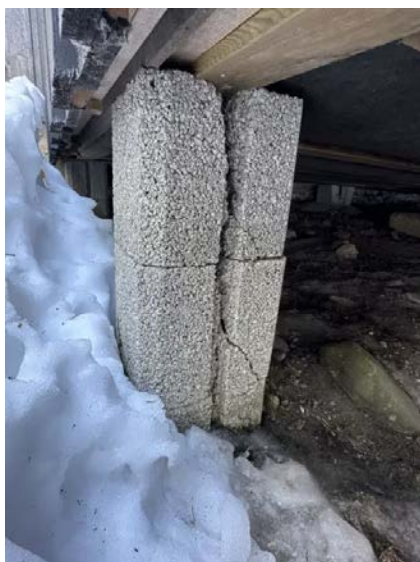
Det registreres sprekk i fundament.

På befaringsdagen ble det registrert sprekker og avskalling av puss på grunnmur.

Det er registrert skråriss som er symptom på setninger.

Det registreres skjevheter og sprekker i fundamenter på tilbygg.

TG2 settes på bakgrunn av skjevheter funnet ved fundamenter og i bjelkelaget, og tegn på at fundamenteringen må følges opp ved jevne mellomrom.

Det anbefales å foreta en gjenpussing av sprekker i grunnmur, slik at forholdet kan observeres over tid, med tanke på om dette er under utvikling eller er stabilt.

Løpende observasjoner anbefales for å bekrefte eller avkrefte en negativ utvikling.

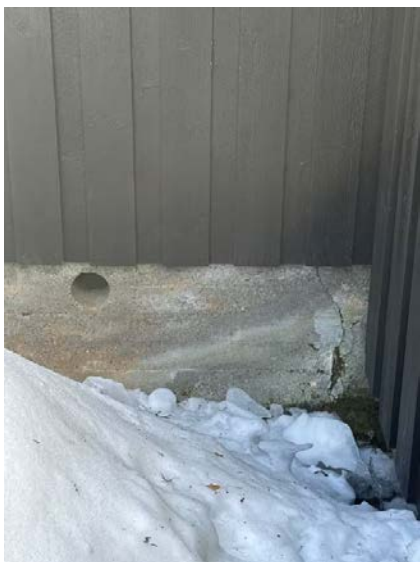
Det registreres sprekker i ringmur.

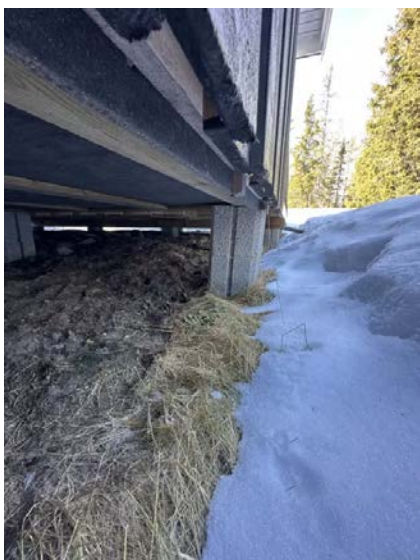
Det registreres skjevheter ved fundament.

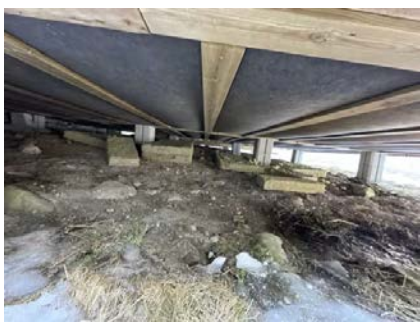
Tilbygg med åpen fundamentering.

Krypkjelleren har ingen adkomst. Det gjøres oppmerksom på at en krypkjeller er en utsatt konstruksjon hvor det er små marginer før skader oppstår, og en inspeksjon er viktig for stadfesting av tilstand.

Det mangler fuktsperre i form av plastfolie på bakken i krypkjelleren. Dette medfører at fuktighet fra bakken stiger opp i krypkjelleren med påfølgende økt luftfuktighet og risiko for en skadeutvikling.

Anbefaler å inspisere kryprom, dette kan gjøres med kamera av fagkyndig personell. Dette for å kunne kontrollere tilstanden og eventuelle behov/tiltak.

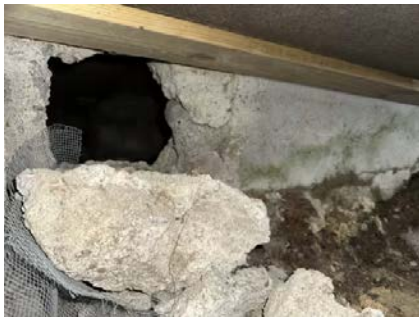
Mindre luke i ringmur uten adkomst. Luke bør tettes med netting.

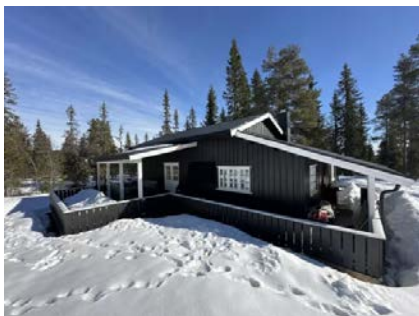
Viser terrasse.

Fundamenter er lagt direkte på bakken uten frostsikring, og bevegelser pga. tele i bakken må påregnes.

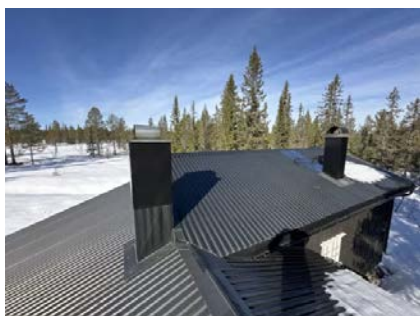
Viser taktekkingen

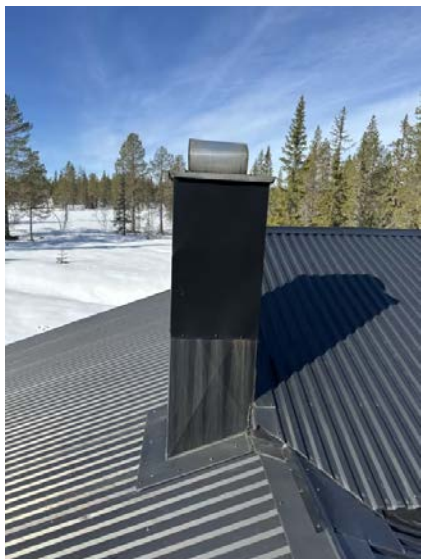
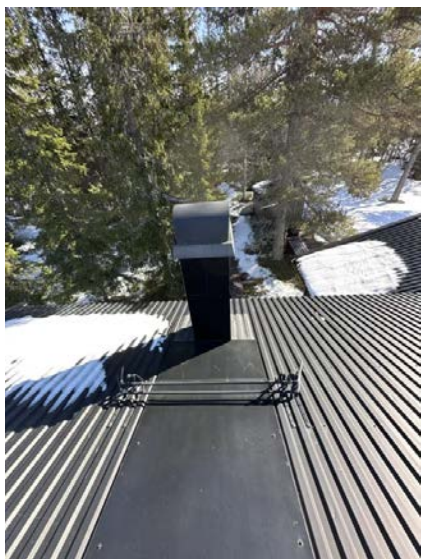
Ildsted på soverom, gang og kjøkken tilknyttet teglpipe. Ildsted i stue tilknyttet stålpipe.

Det registreres sprekker/ riss og avskalling på pipa/brannmur.

Det bør monteres ildfast plate under ildsted. Denne skal være minimum 30 cm utenfor ilegget (døren) til ovnen.

Tiltak for å øke avstanden til brennbart materiale må utføres.

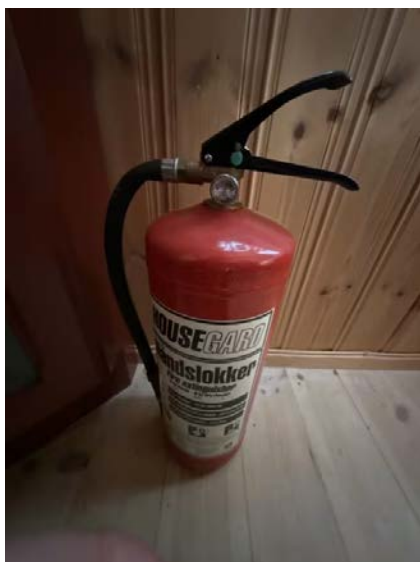
Viser brannslukningsapparat

| Brannslukningsapparat eldre enn 10år | |

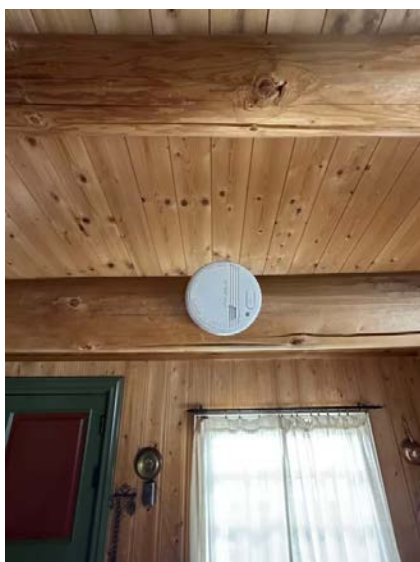
Viser brannvarsler i stue

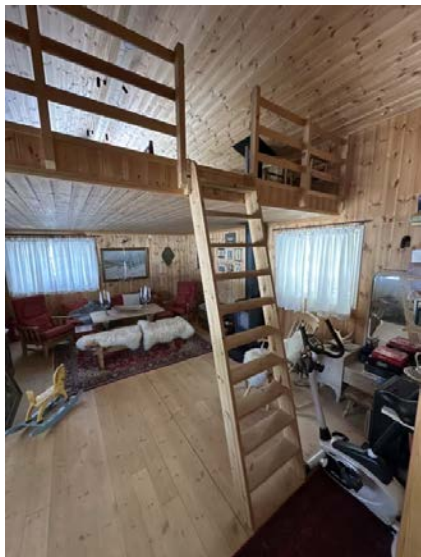
Viser innvendig trapp til hems.

Trappen er en åpen tretrapp. Åpninger mellom trinn er over 10cm og utgjør en risiko for små barn og dyr.

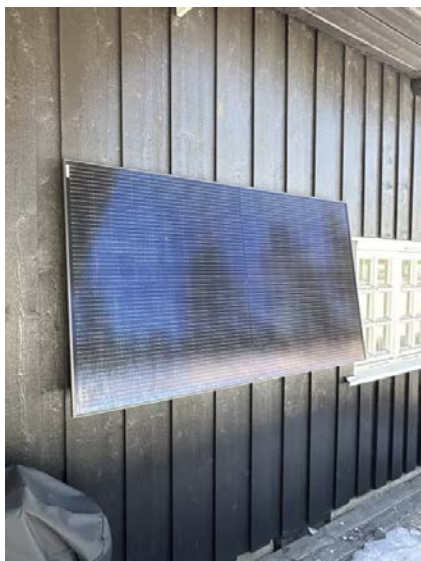
Viser solcellepanel.

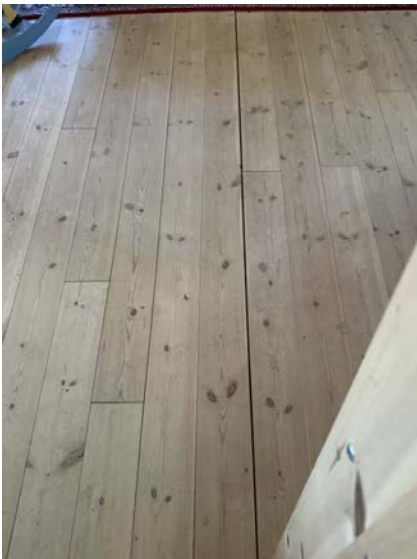
Det registreres sprekker mellom gulv.
