# Tilstandsrapport

Leilighet

Stølsvegen 96 B, 5262 ARNATVEIT

Befaringsdato: 19.06.2025

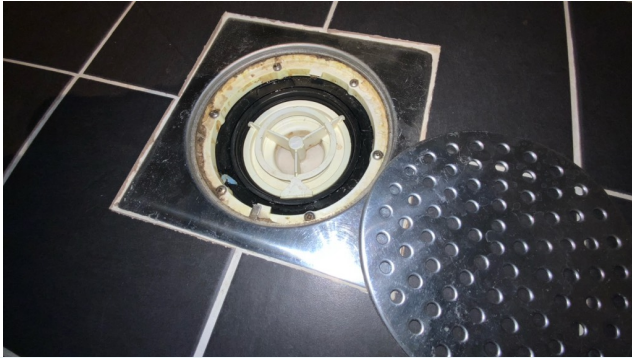
Klemring er synlig i plastsluk.

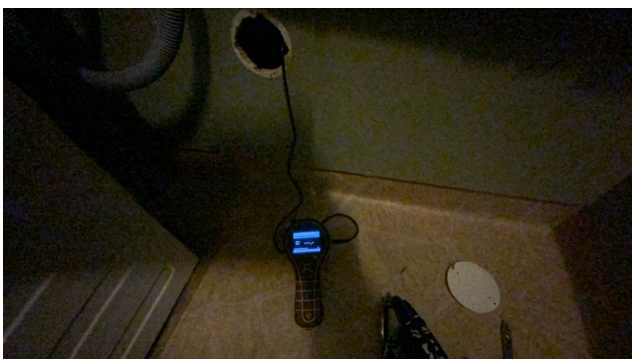
Vegg mellom vaskerom og bad er kontrollert i eksisterende åpning. Det ble ikke registrert unormale fuktverdier.

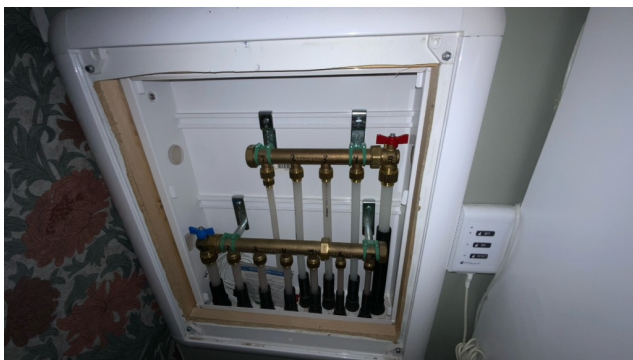
Vannledninger av rør-i-rør-utførelse.

Det ble ikke registrert lekkasje i rørfordelerskap.  
Rørfordelerskapet bør kontrolleres regelmessig.
