# Tilstandsrapport

Fritidsbolig

Vikenveien 393, 1870 ØRJE

Befaringsdato: 04.06.2025

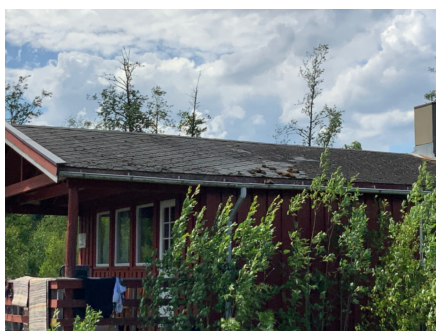
#### TG 2 Takteking

- Mer enn halvparten av forventet brukstid er passert på taktekkingen.
- Taktekkingen har mose og slitasje på grunn av elde.

Takkonstruksjonen har synlig mosevekst og tegn til slitasje, som følge av elde. Mosen dekker flere områder av taket, og slitasje er spesielt fremtredende på utsatte deler av takflaten.

- Overvåk tilstanden jevnlig. For å få tilstandsgrad 0 eller 1 må tekkingen skiftes ut, men tidspunktet for når dette er nødvendig er vanskelig å si noe om.

Taktekkingen er eldre og det er påvist slitasje/mosevekst. Mosen bør fjernes for å hindre fuktopphopning og forlenget nedbryting av taktekkingen. Taket bør følges opp jevnlig med tanke på slitasje, og utskifting kan bli nødvendig på sikt.

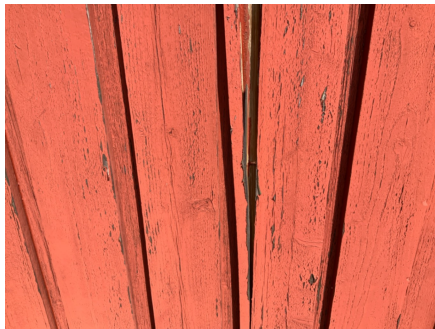
## TG 2 Veggkonstruksjon

- Det er ingen lusing/musebånd i nedre kant av konstruksjon.
- Det er værslitt/opsprukket trevirke/trepaneler.
- Påvist noe manglede musetetting i nedkant av trekledning, som følge av vridninger i trevirket samt manglende lusinger.
- Det ble foretatt stikktakninger etter råte/dårlig kledning ved hjelp av en syl, ikke påvist råte, dog påvist generelt med værslitt trevirke og et generelt vedlikeholdsbehov.

- Det må foretas tiltak for å lukke avviket.
- Andre tiltak:
  - Det bør foretas gjennomgang av musetetting rundt boligen, for å forhindre at mus trenger inn i boligen, skader på materialer samt vond lukt som konsekvens.
  - Kledningen viser værslitasje og tørkesprekker. Uten vedlikehold/utbedring kan det oppstå skader og redusert levetid på treverket.

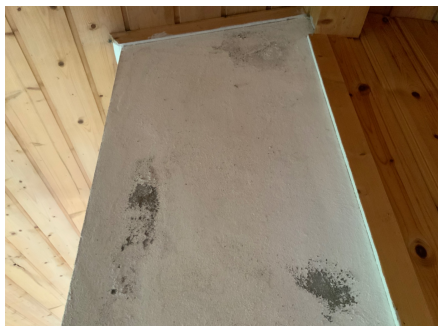
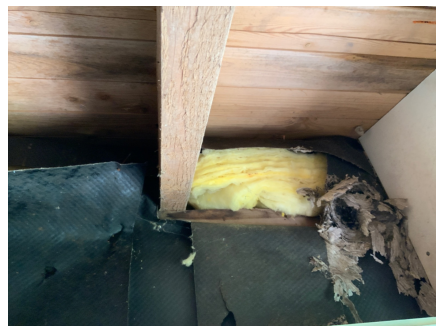
## TG 3 Takkonstruksjon/Loft

- Det er begrenset/dårlig ventilerings av takkonstruksjonen.
- Det er påvist avvik rundt gjennomføringer i takflaten.
- Det er påvist fukt/råteskader i takkonstruksjonen.
- Påvist råteskader i undertaket ned mot takrenne. Det er ikke benyttet beslag fra takteking og ned i undertaket.
- Begrenset med lufting av loftet. Skrå tretak anbefaler en ca. 50 mm kontinuerlig spalte. God og kontinuerlig lufttetting i himling er viktig, slik at luftlekkasjene reduseres til et minimum og risiko for skader reduseres.
- Påvist saltutslag på pipe, også påvist unormale verdier ved søk etter fuktindikasjon.
- Påvist vepsebol i boden.

- Andre tiltak:
  - Påviste skader må utbedres.
  - Luftingen bør utbedres for å lukke avviket, men det er sjelden økonomisk rasjonelt som et enkeltstående tiltak. Ved omlegging av taktekingen bør lufting over tak vurderes for å redusere risikoen for kondens og fuktskader. .
  - Råteskadet trevirke/undertak må byttes dersom avviket skal lukkes. I forbindelse med dette og bytting av takrenner, bør det legges beslag fra taktekingen og ned i takrenne.

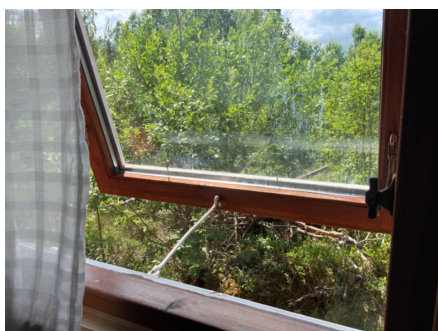
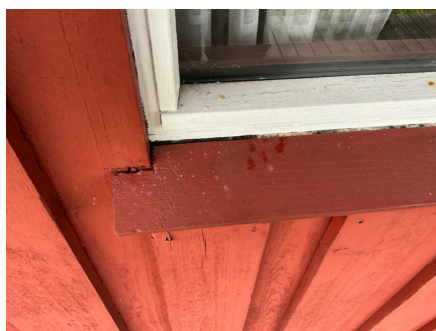
## TG 2 Vinduer

- Det er påvist avvik rundt innsettsdetaljer.
- Det er påvist noen glassruter som er punktert eller sprukne.
- Karmene i vinduer er slitte og det er sprekker i treverket.

- Påvist manglende vannbrettbeslag/tetting i underkant av noen vinduer. Vannbrettbeslag og tetting rundt, og særlig under vinduet, må utføres regntett for å unngå lekkasjer og fuktskader i vegg.
- Påvist noen vinduer med punktert glass. Årsaken til punkterte glass er som regel at det er kommet en brist i tetningsmassen mellom karm og rute.
- Vinduets karm har synlige sprekker som kan svekke funksjon og tetthet over tid, forårsaket av aldring, fukt samt manglende vedlikehold.

- Vinduer med punkterte/sprukne glass må påregnes skiftes ut, enten hele vinduet eller kun selve glassene.
- Det bør gjøres tiltak for å lukke avviket.
- Beslaget under vinduene må monteres korrekt for å sikre tetthet og unngå fuktskader. Feilen kan føre til vanninntrengning og skade på omkringliggende konstruksjoner dersom tiltak ikke utføres.
- Punkterte vinduer har redusert isolasjonsevne og kan gi dugg mellom glassene. Utskifting bør vurderes for å opprettholde funksjon og komfort.
- Slitte vinduskarmen med sprekker bør repareres/vedlikeholdes eller skiftes ut for å sikre tetthet og forhindre fuktskader. Uten tiltak kan skadene forverres og svekke vinduets funksjon.

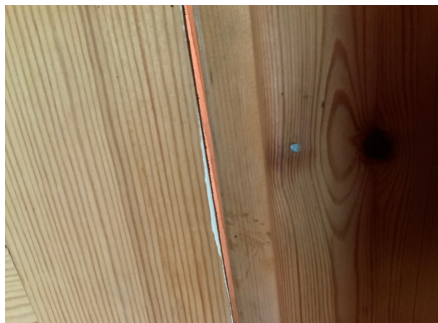
## TG 2 Dører

- Det er påvist dører som er vanskelig å åpne eller lukke.
- Det er påvist utetthet/åpning mellom dørblad og dørkarm. Dvs. at kaldtrekk kan oppstå.
- Ved funksjonstesting av dører, ble det påvist at ytterdør subber i karm/terskel.
- Ytterdøra tetter ikke tilstrekkelig, synlig glippe mellom karm og dørblad.

- Det er ikke behov for umiddelbare tiltak, det må dog gjøres utbedring om avviket skal lukkes.

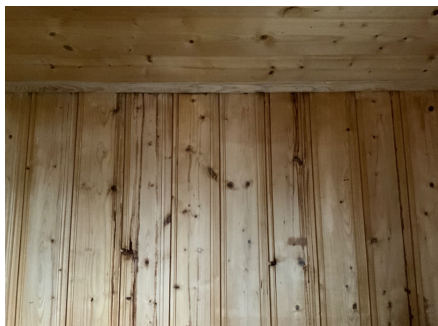
## TG 2 Overflater

- Det er påvist fuktskader på overflater.
- Påvist rennemerker på panel i soverom, årsak er ukjent. Kan relateres til kondensering fra tak, på grunnlag av begrenset med lufting.

- Gjennomføre ytterligere undersøkelser og foreta utbedring av skade.

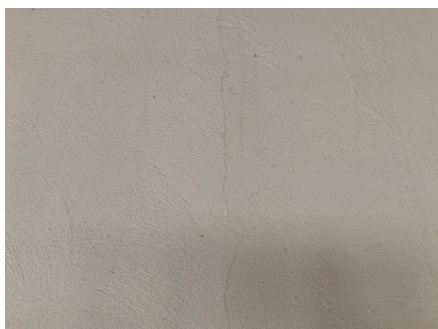
- Det er påvist sprekker og/eller riss i pipe.
- Mer enn halvparten av forventet brukstid er passert på pipe.

Sprekkene i pipen bør repareres for å sikre tetthet og funksjonalitet. Uten tiltak kan sprekkenes forverres, noe som kan føre til lekkasje av røykgasser og økt brannrisiko.

- Pipen har passert mer enn halvparten av forventet levetid, med økt risiko for slitasje. En grundigere vurdering anbefales for å sikre forsvarlig bruk og vurdere behov for rehabilitering.

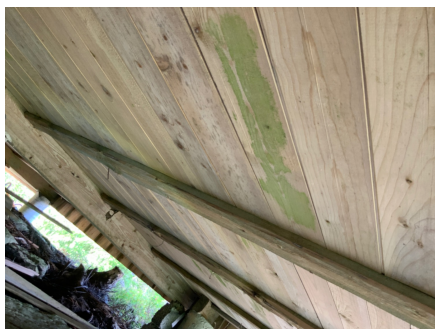
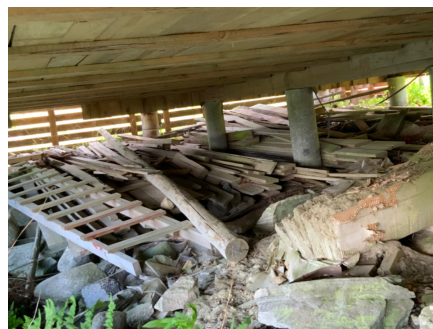
## 1 TG 2 Kryp kjeller

- Det er stedvis påvist fuktnivå som tilsier at konstruksjonen kan ha fuktskader.
- Det er avvik:

- Misfarging i trevirke, som er tegn/indikasjon på fuktig miljø.
- Lagring av organisk materiell under hytte er ikke anbefalt, dette kan øke risikoen for mugg og soppvekster.

- Overvåk konstruksjonen jevnlig. Avviket kan medføre behov for tiltak, men bør observeres over tid.
