# Tilstandsrapport - NS 3600

## Gamle Risevei 133

4821 Rykene

Gnr: 412 Bnr: 10

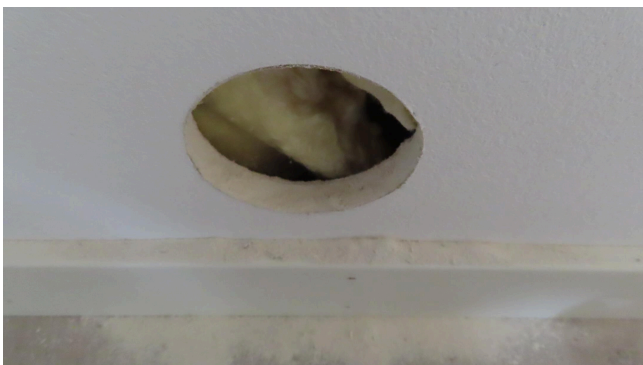
Kontroll utført i tilliggende konstruksjoner og selve rommet, ingen fukt målt ved befaringen.

Hulltaking er utført i fra stuen bak kabinett.

Hulltaking.

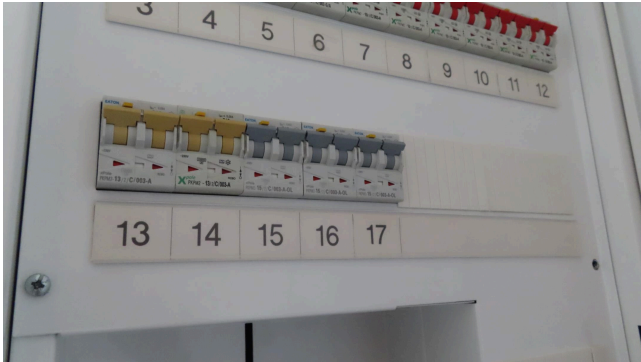
Sikringsskap montert ved topp av trapp til 2. etasje på vegg nord ende øst, 15 kurser.

Sikringsskap.
