Haugerudveien 11 0674 OSLO

Tilstandsrapport Eierskifte

Boligtype: Kjede/atriumhus

Byggeår: 1968

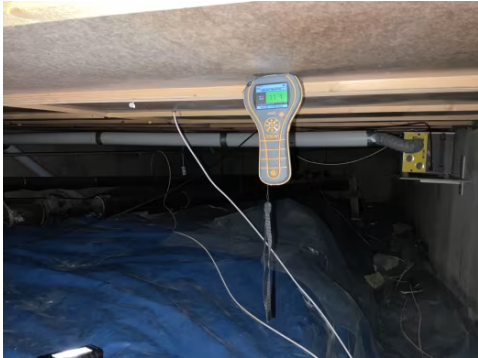
6.3 Kryp kjeller

Det er fuktsperre/plast på bakken i kryprommet.

Det er fjell i deler av bakken.

TG 2 pga: Det er små og få lufteventiler i krypkjelleren og det er ikke etablert noen lufting over tak for god luftsirkulasjon.

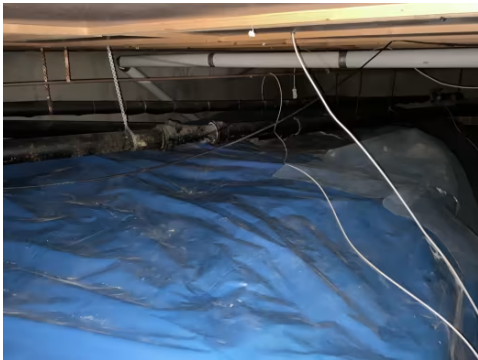
6.17 Avløpsrør

TG 2 pga: Deler av avløpsanlegg er fra byggeåret, og nådd en alder som tilsier at skader / lekkasjer kan oppstå.

Det må påregnes å skifte de eldre avløpsrørene på sikt.

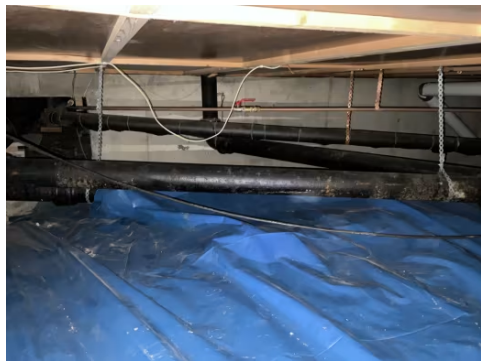
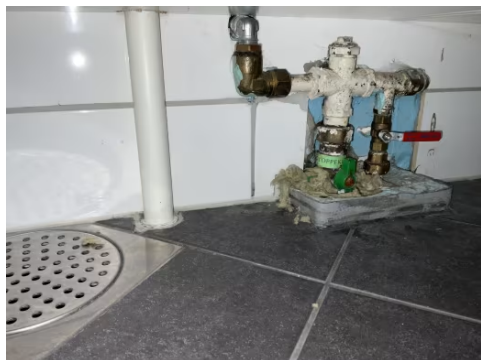
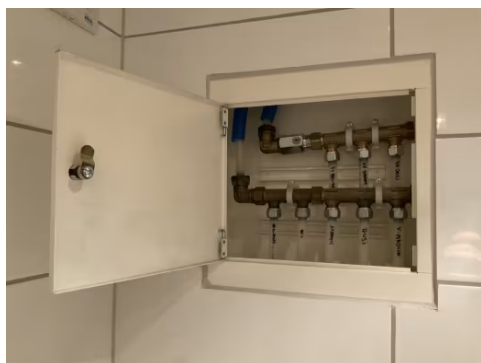
6.18 Vannledninger

TG 2 pga: Deler av vannrør har nådd en alder hvor det vil være økt risiko for lekkasjer.

Kobberrør ligger helt/delvis skult i konstruksjonen. Dette er forbundet med risiko for skade ved lekkasje/kondensering fra rør.

Det må påregnes å skifte de eldre vannrørene på sikt.

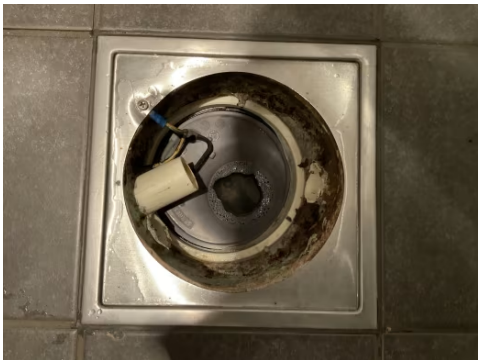
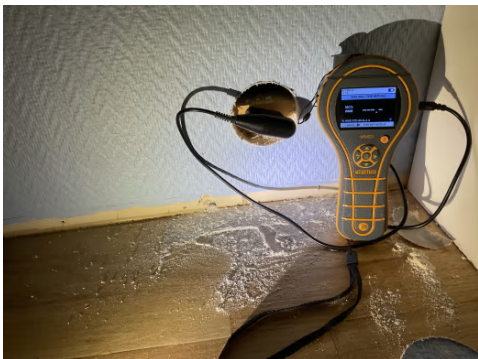
6.22 Våtrom

Det er ca. 3 cm fall til sluket i dusjen, men det er en fast gulvskinne i dusjen som stenger for lekkasjevann fra servant og toalett.

TG 2 pga: Det er ikke etablert noen drengåpning for synliggjøring av eventuell lekkasje fra innebygget sisterner, og det er ikke framlagt noen dokumentasjon på annen godkjent løsning.

Det anbefales å lage en åpning under gulvskinnen ved dusjen så lekkasjevann kan renne mot hovedsluket i dusjen, eller montere dusjkabinett.

Det anbefales å lage en lekkasjeåpning under toalettet.
