Tilstandsrapport

Enebolig

Vestbakkvegen 216, 2840 REINSVOLL

Befaringsdato: 15.10.2024

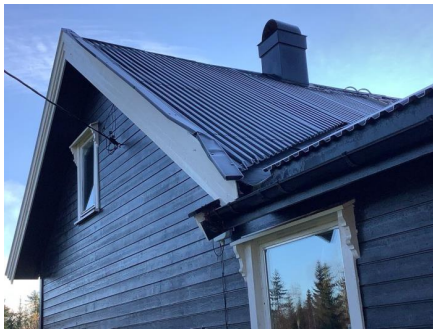
Beslag og vindskier er bøyd pga is/snøras.

Når takvann ikke ledes bort fra bygningen påfører dette konstruksjonene (ringmur, grunnmur, drenering og fuktsikring) unødvendig høy fuktbelastning. Anbefaler at man kobler et 3-4m langt overvannsrør til nedløpet. Røret legges oppå terrenget eller graves ned vekk fra grunnmuren/bygningen. Det er ikke krav om utbedring opp til dagens krav for snøfangere, men pga. sikkerhet anbefales dette etablert. Det er imidlertid nødvendig å kontrollere styrken på takkonstruksjonen før snøfangere monteres. Beslag/renner må skiftes ut. Skade må utbedres.

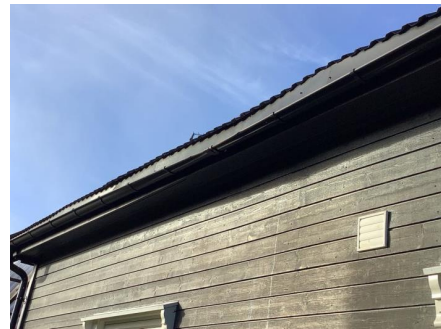
Løse/bøyde renner/beslag.

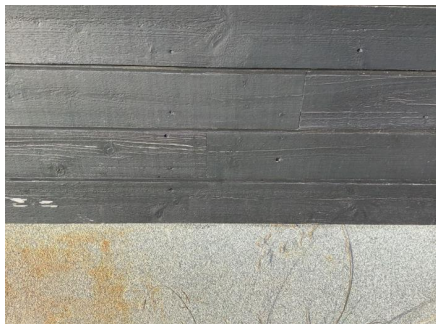
Vedlikehold av kledningen er påkrevet.

Utvendige vedlikeholdsarbeider må påregnes. Det er ikke behov for strakstiltak i forhold til åpninger der skadedyr kan komme inn, men det anbefales å følge med på tilstand slik at det kan avdekkes på et tidlig tidspunkt dersom det registreres skadedyr inne i veggkonstruksjonen. Dersom det ønskes å gjennomføre tiltak for å stenge for inntrengning av skadedyr må alle glipper / åpninger med størrelse over 6 mm tettes, ved en slik utbedring må det påses at ventilering av veggkonstruksjon ivaretas. Det er ikke registrert avvik som tilsier at man må påregne umiddelbare tiltak.

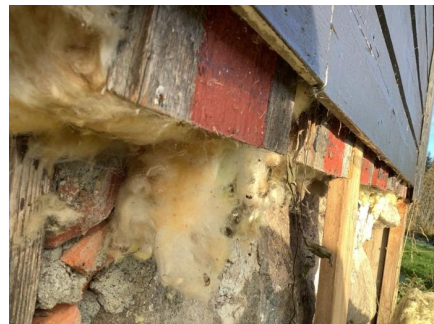
Manglende håndverksmessig utførelse på deler av arbeid. Ny liggende kledning er lagt utenpå underliggere av eldre stående kledning. Kledning er ført helt ned mot beslag/vannbrett, dette vil føre til fuktopptrekk i endaved. Småsprekker på kledning er registrert. Det er ikke montert musesikring. Det er observert glipper / åpninger i overganger / lufting i veggkonstruksjon der skadedyr kan komme inn. Lufting av kledningen er ikke iht. dagens anbefalte løsning, men heller ikke dårligere enn normal løsning ved husets byggeår. Eldre trevegger kan ha skjulte skader, spesielt over grunnmuren og rundt vinduer/dører/gjennomføringer. Eksakt tilstand kan ikke kontrolleres uten bygningsmessige inngrep.

Liggende panel er festet på eldre stående panel.

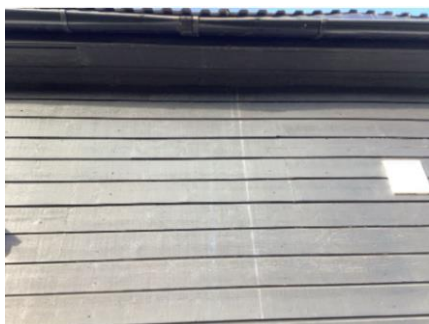
Stripe på kledning tyder på lekkasje i undertak, eller kondens fra skråtak på vinterstid. Anbefaler videre undersøkelser.

Dårlig lufting og luftlekkasjer kan erfaringsmessig gi kondensskader og isdannelser på den kalde årstida. Gjentatte påkjenninger av is og kondens vil med årene skape behov for vedlikehold og utskifting av bygningsdeler. Det må forventes påkostninger i form av vedlikehold. Det er ikke behov for strakstiltak i forhold til åpninger der skadedyr kan komme inn, men det anbefales å følge med på tilstand slik at det kan avdekkes på et tidlig tidspunkt dersom det registreres skadedyr inne i konstruksjonene. Dersom det ønskes å gjennomføre tiltak for å stenge for inntrengning av skadedyr må alle glipper / åpninger med størrelse over 6 mm tettes, ved en slik utbedring må det påses at ventilering av konstruksjonen ivaretas. Konstruksjonen må sikres mot skadedyr. Lufting/ventilering bør forbedres. Ytterligere undersøkelser må foretas for å få kartlagt tilstanden.

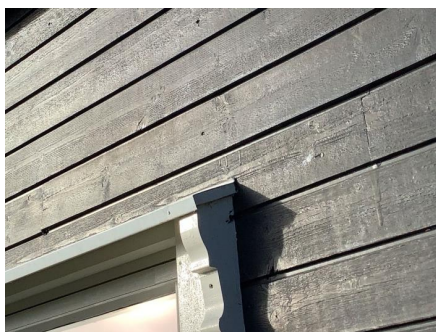
Beslag over vinduer er feil avsluttet mot kledning.

Oppgraderinger/utskiftninger bør påregnes. Konsekvens av avviket/eldre vinduer/dårlige vinduer, gir en fremtidig kostnad på fornyelse/vedlikehold. Eldre isolerglass medfører økt forbruk av energi til oppvarming. Varmetap fra vinduer kan forårsake at varm luft stiger inn på kaldtloft og er med på å skape kondens og ising på taktro i den kalde årstiden.

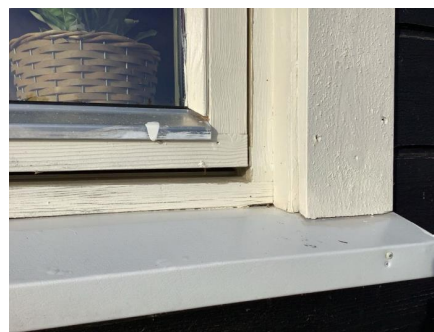
Vinduer i varierende alder og utførelse. Vinduer med isolerglass fra 2000-tallet får tilstandsgrad 1. Værslitte karmen utvendig. Mer enn halvparten av forventet brukstid på de eldre vinduer er oppnådd, eller nært forestående. Det ble ikke observert eller opplyst om punkterte isolerglass. Pga. temperatur og lysforhold kan dette være vanskelig å oppdage. Alder på vinduer tilsier at punktering kan forekomme selv om det ikke ble avdekket ved befaringen. Beslag/vannbrett anbefales utbedret. Beslag over vindu skal gå under kledning, denne stopper inntil kledning over vinduer. Dette for å hindre lekkasjer i konstruksjonene. Enkelte vinduer må skiftes eller utbedres.

Værslitte karmen på vinduer.

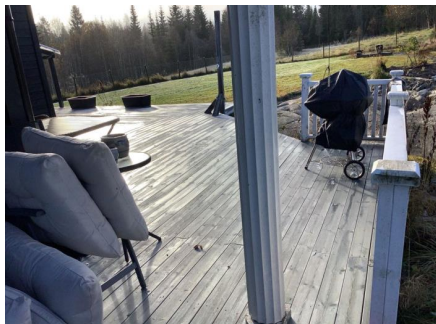
Vedlikeholdsarbeider må påregnes.

Det er ikke behov for strakstiltak, siden terrasse/ plattning fungerer for dagens eier. Utskiftninger av treverk og frostsikring av konstruksjon er påregnelig om man ønsker en stabil konstruksjon.

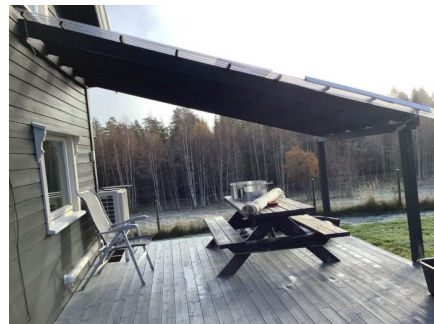
Delvis takoverbygget. Taket er underdimensjonert.

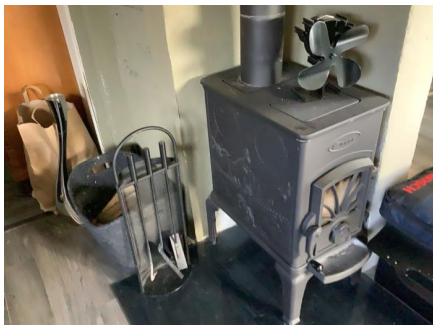
Vedovn har kort avstand til brannmur.

Ytterligere undersøkelser må foretas for å få kartlagt tilstanden av pipe. Hvis den er fra byggeår vil levetiden på pipe være utgått. Det kan nærme seg tid for piperehabilitering. Det må gjennomføres ytterligere undersøkelser. Innhent dokumentasjon.

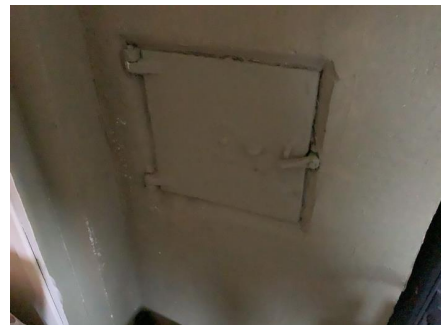
Feieluke er plassert i stue/gang. Det mangler ubrennbar plate på gulv under feieluke.

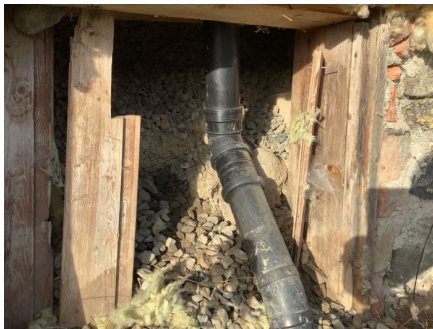
Lav høyde mellom grunnen og bjelkelag, dette er forhold som kan gi økt risiko for skader. Det er naturlig at konstruksjoner beveger seg noe etter årstidene med denne type fundamentering. Spor av mus registrert, ukjent omfang. Gråsteinsmur er innkledd utvendig i ettertid, dette kan ha endret ventilasjon av kjelleren. Ventileringen av kryperom er ikke tilstrekkelig. Utvendig terreng ligger høyere enn krypekjeller, dette gir økt risiko for fuktinnslag. Krypekjeller/blindkjeller er en risikokonstruksjon, det vil si en konstruksjon som erfaringsmessig har høy skadefrekvens. Grunnen til at dette vurderes som risikokonstruksjoner er faren for fuktproblematikk i kryperommet. Krypekjeller/blindrom har ingen inspeksjonsluke, dette anbefales etablert. Krypekjeller/blindrom er ikke inspisert. Adkomst ikke mulig.

Inngang til krypekjeller er blokkert. Bildet viser også avløpsrør fra kjøkken, se kommentar under "Avløpsrør"

Dette er en konstruksjon som vurderes som risikokonstruksjon anbefales det jevnlig kontroll av konstruksjonene. Etablere inspeksjonsluke.

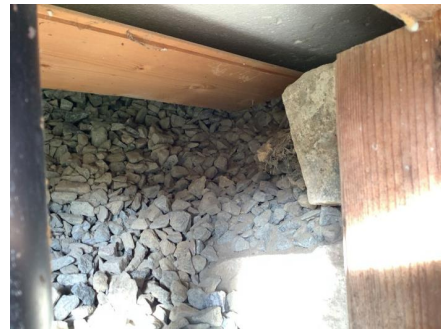
Det er registrert isopor under bjelkelaget fra luke i krypekjeller.

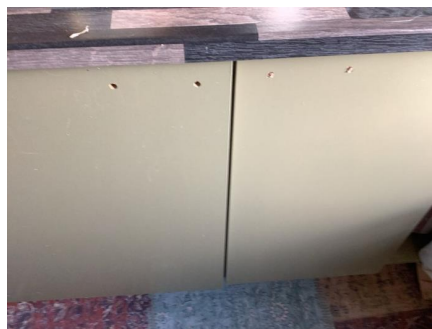
Manglende håndtak på deler av innredning.

Avhengig av bruksmønster og krav til estetikk av kjøper kan det være påregnelig med utskiftning/utbedringer av kjøkkeninnredningen.

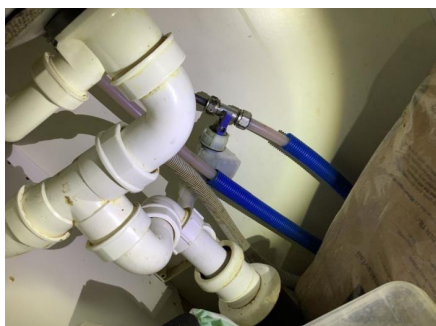
Vannrør har ikke tette muffer mot varerør.

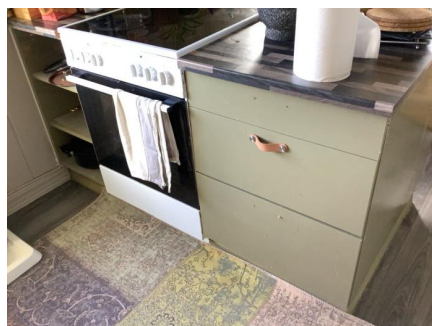
Manglende håndtak på deler av innredning.

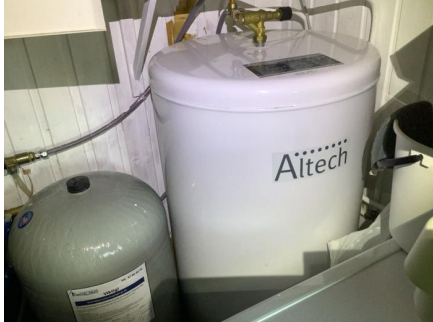
Strømtilførsel er via stikkontakt. dagens krav skal være direktekobling av bereder via bryter. Se "El-opplegg"

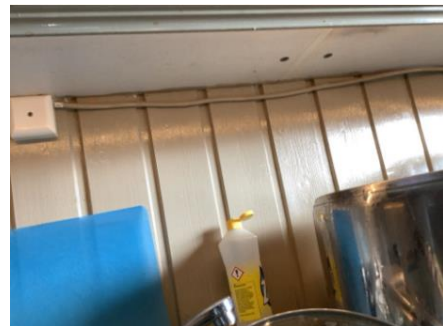
Ufagmessig el-opplegg, kjøkken.

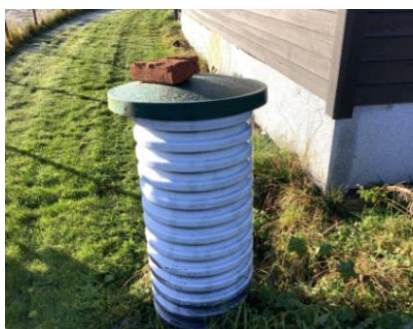
Gråvann fra kjøkken går i egen liten drenskum ved huset. Anbefaler sjekk av dette avløpssystemet.

Opplyst å være gråvannskum fra avløp kjøkken. Ikke undersøkt tilstand.
