Tilstandsrapport

Enebolig

Vestbakkvegen 216, 2840 REINSVOLL

Befaringsdato: 15.10.2024

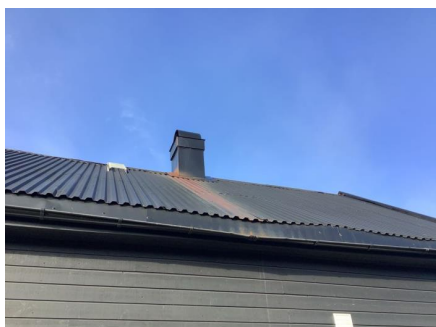
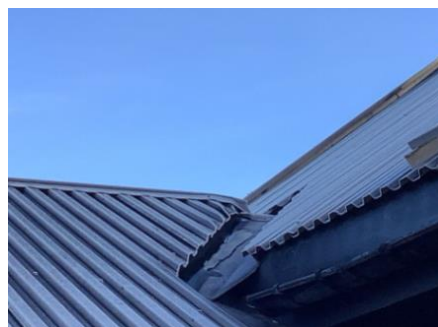
Det er svai t i takkonstruksjonen. Takrenne og beslag er løsnet, Deformasjon av takplater og beslag over tilbygg. sannsynligvis av takras og ising på vinter.

Det er ikke behov for straktiltak, men ut ifra alder kan skader oppstå på eldre taktekking. Det må gjennomføres ytterligere undersøkelser. Taktekkingen har utlevd normal levetid, og er moden for utskifting.

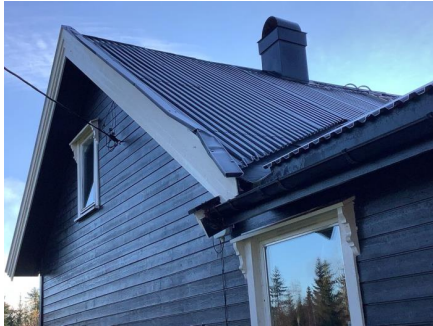
Beslag og vindskier er bøyd pga is/snøras.

Når takvann ikke ledes bort fra bygningen påfører dette konstruksjonene (ringmur, grunnmur, drenering og fuktsikring) unødvendig høy fuktbelastning. Anbefaler at man kobler et 3-4m langt overvannsrør til nedløpet. Røret legges oppå terrenget eller graves ned vekk fra grunnmuren/bygningen. Det er ikke krav om utbedring opp til dagens krav for snøfangere, men pga. sikkerhet anbefales dette etablert. Det er imidlertid nødvendig å kontrollere styrken på takkonstruksjonen før snøfangere monteres. Beslag/renner må skiftes ut. Skade må utbedres.

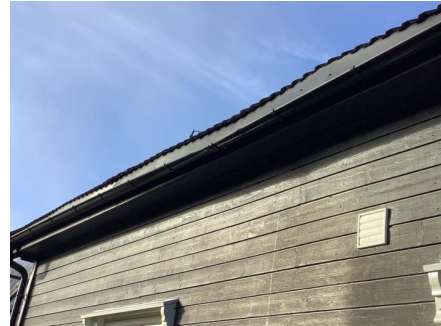
Løse/bøyde renner/beslag.

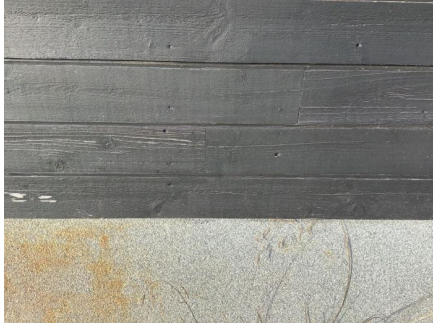
Manglende håndverksmessig utførelse på deler av arbeid. Ny liggende kledning er lagt utenpå underliggere av eldre stående kledning. Kledning er ført helt ned mot beslag/vannbrett, dette vil føre til fuktopptrekk i endevend. Småsprekker på kledning er registrert. Det er ikke montert musesikring. Det er observert glipper / åpninger i overganger / lufting i veggkonstruksjon der skadedyr kan komme inn. Lufting av kledningen er ikke iht. dagens anbefalte løsning, men heller ikke dårligere enn normal løsning ved husets byggeår. Eldre trevegger kan ha skjulte skader, spesielt over grunnmuren og rundt vinduer/dører/gjennomføringer. Eksakt tilstand kan ikke kontrolleres uten bygningsmessige inngrep.

Vedlikehold av kledningen er påkrevet.

Utvendige vedlikeholdsarbeider må påregnes. Det er ikke behov for strakstiltak i forhold til åpninger der skadedyr kan komme inn, men det anbefales å følge med på tilstand slik at det kan avdekkes på et tidlig tidspunkt dersom det registreres skadedyr inne i veggkonstruksjonen. Dersom det ønskes å gjennomføre tiltak for å stenge for inntrengning av skadedyr må alle glipper / åpninger med størrelse over 6 mm tettes, ved en slik utbedring må det påses at ventilering av veggkonstruksjon ivaretas. Det er ikke registrert avvik som tilsier at man må påregne umiddelbare tiltak.

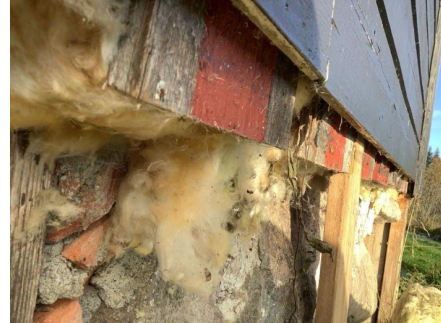
Liggende panel er festet på eldre stående panel.

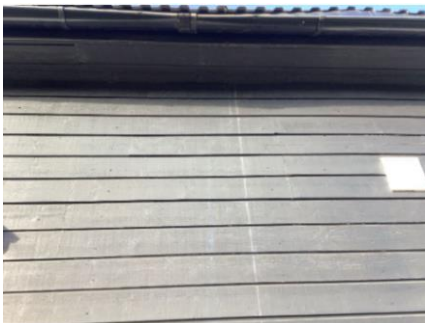
Bygningen er bygget etter eldre standarder og er konstruert for å tåle lavere snølaste enn nyere bygg. For bygninger oppført før ca. 2000 har det i standardene vært forutsatt at disse bygningene skal måkes ved høye snølaste. Det er derfor vesentlig at en bygningseier kjenner til hvilket snølastnivå taket er prosjektert for og når det er nødvendig å måke taket. Ref. Standard Norge. Det vil derfor være påregnelig med nedbøyninger i takkonstruksjonen. Yttertaket har nedbøyning. Det er ingen lufting i konstruksjonen. Dårlig lufting og luftlekkasjer kan erfaringsmessig gi kondensskader og isdannelser på den kalde årstida. Takkonstruksjonen er lukket og inspeksjonsmuligheten er derfor begrenset.

Stripe på kledning tyder på lekkasje i undertak, eller kondens fra skråtak på vinterstid. Anbefaler videre undersøkelser.

Dårlig lufting og luftlekkasjer kan erfaringsmessig gi kondensskader og isdannelser på den kalde årstida. Gjentatte påkjenninger av is og kondens vil med årene skape behov for vedlikehold og utskifting av bygningsdeler. Det må forventes påkostninger i form av vedlikehold. Det er ikke behov for strakstiltak i forhold til åpninger der skadedyr kan komme inn, men det anbefales å følge med på tilstand slik at det kan avdekkes på et tidlig tidspunkt dersom det registreres skadedyr inne i konstruksjonene. Dersom det ønskes å gjennomføre tiltak for å stenge for inntrengning av skadedyr må alle glipper / åpninger med størrelse over 6 mm tettes, ved en slik utbedring må det påses at ventilering av konstruksjonen ivaretas. Konstruksjonen må sikres mot skadedyr. Lufting/ventilering bør forbedres. Ytterligere undersøkelser må foretas for å få kartlagt tilstanden.

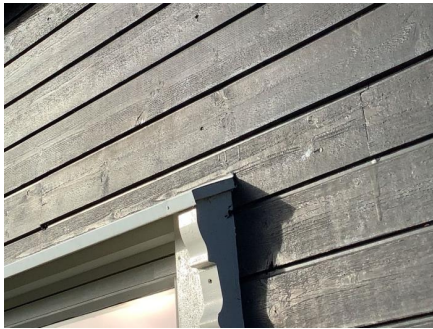
Beslag over vinduer er feil avsluttet mot kledning.

Oppgraderinger/utskiftninger bør påregnes. Konsekvens av avviket/eldre vinduer/dårlige vinduer, gir en fremtidig kostnad på fornyelse/vedlikehold. Eldre isolerglass medfører økt forbruk av energi til oppvarming. Varmetap fra vinduer kan forårsake at varm luft stiger inn på kaldtloft og er med på å skape kondens og ising på taktro i den kalde årstiden.

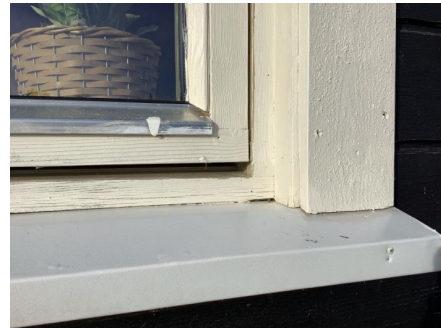
Vinduer i varierende alder og utførelse. Vinduer med isolerglass fra 2000-tallet får tilstandsgrad 1. Værslitte karmen utvendig. Mer enn halvparten av forventet brukstid på de eldre vinduer er oppnådd, eller nært forestående. Det ble ikke observert eller opplyst om punkterte isolerglass. Pga. temperatur og lysforhold kan dette være vanskelig å oppdage. Alder på vinduer tilsier at punktering kan forekomme selv om det ikke ble avdekket ved befaringen. Beslag/vannbrett anbefales utbedret. Beslag over vindu skal gå under kledning, denne stopper inntil kledning over vinduer. Dette for å hindre lekkasjer i konstruksjonene. Enkelte vinduer må skiftes eller utbedres.

Værslitte karmen på vinduer.

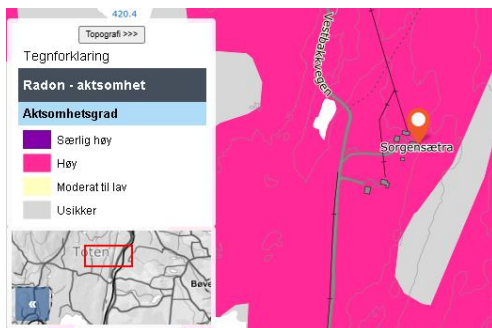
Eiendommen ligger i et område med høy radonforekomst.

- Det bør gjennomføres radonmålinger.

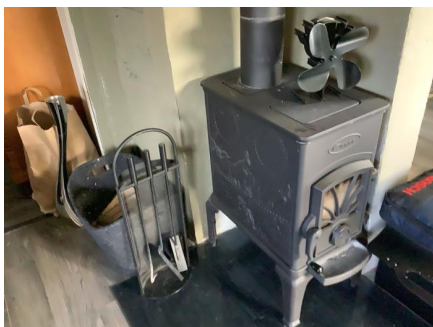
Vedovn har kort avstand til brannmur.

Ytterligere undersøkelser må foretas for å få kartlagt tilstanden av pipe. Hvis den er fra byggeår vil levetiden på pipe være utgått. Det kan nærme seg tid for piperehabilitering. Det må gjennomføres ytterligere undersøkelser. Innhent dokumentasjon.

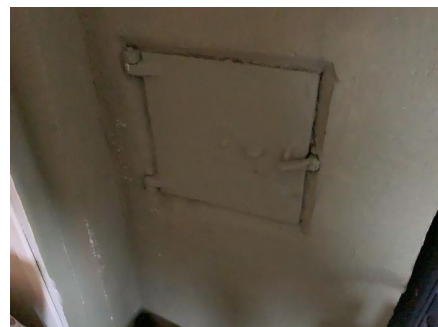
Feieluke er plassert i stue/gang. Det mangler ubrennbar plate på gulv under feieluke.

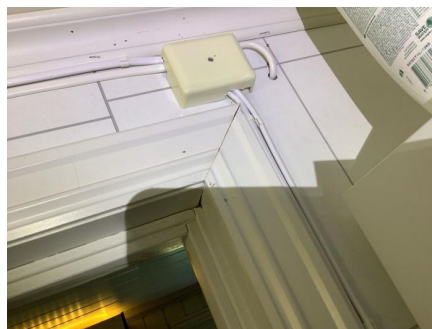
Ufagmessig utførelse av veggplater og el-opplegg.

- Våtrommet må totalrenoveres. Alle forhold med tettesjikt, våtsone, sluk m.m. må dokumenteres.
- Andre tiltak:
 - Brukstiden til våtrommet vil kunne forlenges ved å gjøre tiltak som hindrer vann direkte på overflater. Dette vil likevel bare sikre mot skader i forhold til bruksvann, ved lekkasje fra rør/ installasjoner vil det være fare for skade på tilstøtende konstruksjoner. Det anbefales derfor å gjøre en vurdering av hvordan våtrommet skal brukes videre, og hvilke risiko som er forbundet med videre bruk av våtrommet. Kostnadsestimatet gis for full oppgradering med vanlig standard for våtrom. Det anbefales å videreføre bruk av tett dusjkabinett.

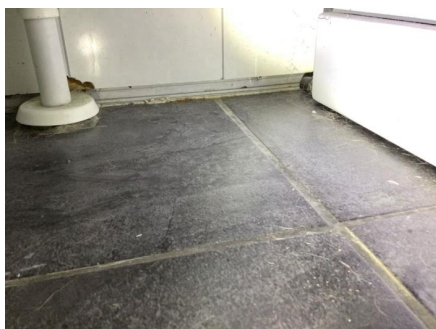
- Våtrommet må oppgraderes for å tåle normal bruk etter dagens krav.
- Våtrommet må oppgraderes for å tåle normal bruk etter dagens krav. Vanskelig tilkomst til sluk for rengjøring. Fall fra sluk er registrert (motfall). Rørgjennomføring i dusjsone er en risikoløsning, det er ikke registrert skade i tilknytning til løsningen. Utettheter i membran rundt rørgjennomføringer. Baderomsplater er lagt ned til gulv uten bruk av sokkelflis i ende på plate. Ufagmessig utførelse på gulv og vegger. Det kan ikke forventes at det er tett løsning mellom vegg og gulv. El-opplegg langs gulvet.

Ufagmessig utførelse rundt gjennomføringer og avslutning av våtromsplater mot gulv. Utette rørgjennomføringer i vegg.

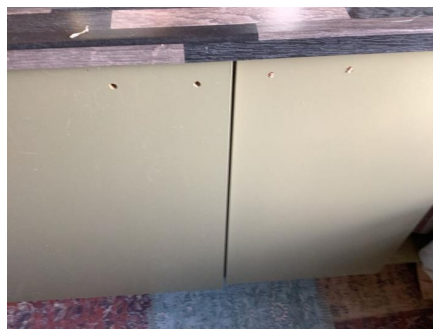
Manglende håndtak på deler av innredning.

Avhengig av bruksmønster og krav til estetikk av kjøper kan det være påregnelig med utskiftning/utbedringer av kjøkkeninnredningen.

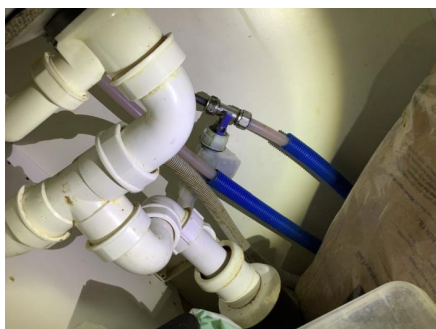
Vannrør har ikke tette muffert mot varerør.

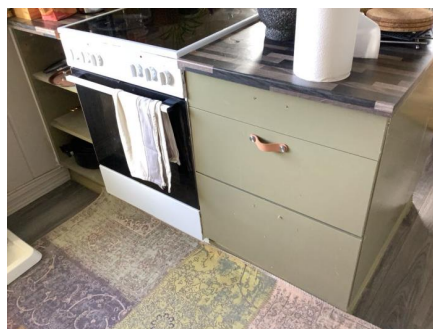
Manglende håndtak på deler av innredning.

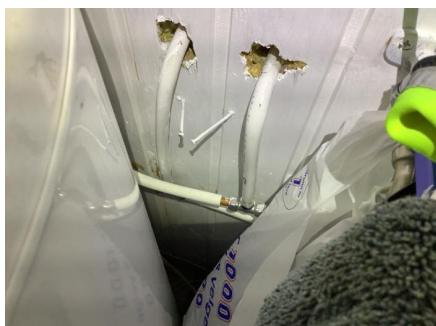
Tilstandsgrad 2 gis med bakgrunn i at mer enn halvparten av forventet brukstid for skjulte røranlegg er oppnådd. Det er nå ingen symptomer på funksjonssvekkelse, men vær oppmerksom på at dette er en risikokonstruksjon og tidspunkt for utskifting er vanskelig å angi eksakt. I kjøkkenskap er det ikke tett tilslutning mellom varerør og innerrør for rør i rør system. Deler av røropplegget bærer preg av ufagmessig utførelse. Anbefaler å montere lekkasjestopper på utsatte steder. Vannkvaliteten er en påvirket levetiden på vannrør, vannprøve er ikke foretatt. Utilstrekkelig klamring av vannrør registrert.

Eldre skrukobliger og kobberør.

Det er ikke behov for strakstiltak utifra at vannledninger fungerer i dag, men utifra forventet brukstid kan skader plutselig oppstå. Anbefaler å montere lekkasjestopper på utsatte steder, dette for å redusere muligheten for vannskader. Ytterligere undersøkelser anbefales.

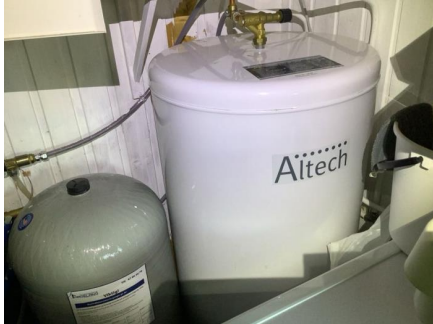
Strømtilførsel er via stikkontakt. dagens krav skal være direktekobling av bereder via bryter. Se "El-opplegg"

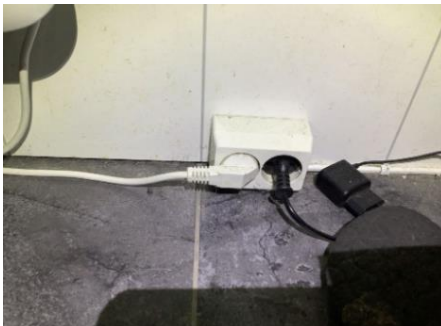
Ufagmessig el-opplegg mot gulv i våtrom.

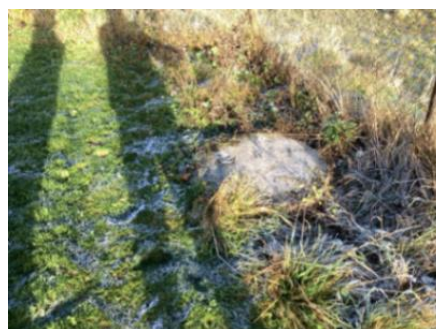
Opplyst sementkum for kloakk. Ikke undersøkt tilstand.
