Tilstandsrapport

Fritidsbolig

Månetoppen 30D , 9321 MOEN

Befaringsdato: 05.11.2024

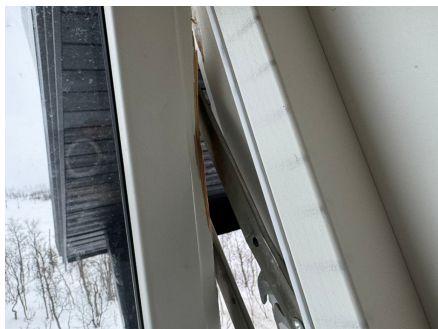
Det er påvist at et vindu har skader på trekarmen og at barnesikringen ikke fungerer.
Det er påvist at beslagene mangler oppbrett i kantene.

Skadet karm.

Barnesikringen på vinduet må utbedres. Feil ved barnesikring på vindu øker risiko for fall med personskader. Det er avviket ved barnesikring som fører til TG3. Resterende avvik gir TG2

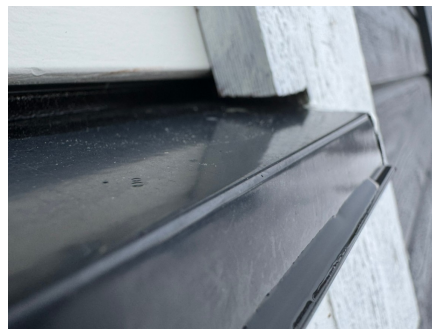
Manglende oppbrett på beslag.

Feilmontering av vinduer reduserer levetiden og øker risiko for skader.

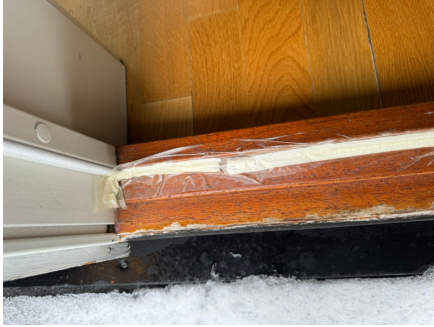
Tetting under altandør.

Jeg anbefaler å skifte pakninger på altandøren for å redusere trekk.

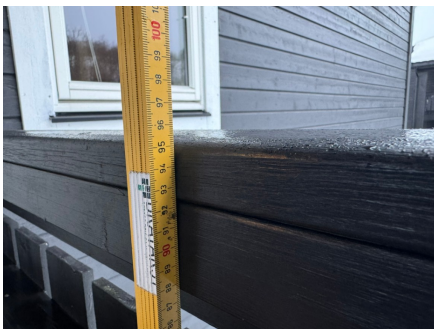
Feil ved rekkverk øker risiko for fall med personskader.

Rekkverkshøyde på altan ved hovedytterdøren.

- Det er ikke krav om utbedring av rekkverkshøyde opp til dagens forskriftskrav.

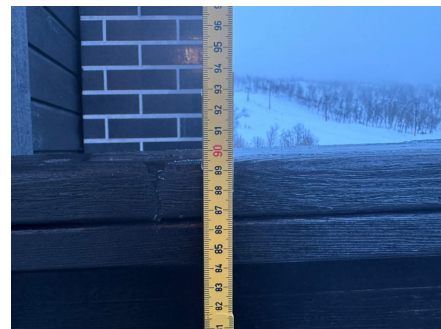
Rekkverkshøyde på altan ved stuen.

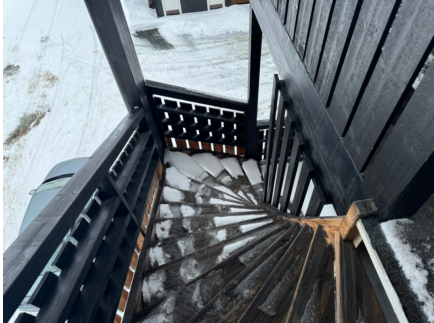
Manglende håndløper kan føre til fall og personskader.

Manglende håndløper.

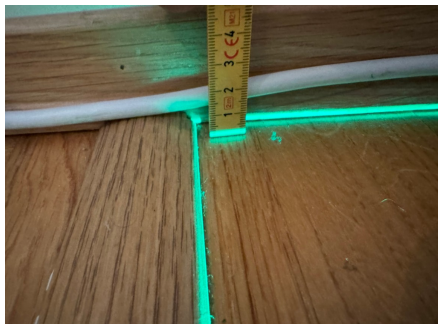
- Målt høydeforskjell på over 15 mm gjennom hele rommet. Tilstandsgrad 2 gis med bakgrunn i standardens krav til godkjente måleavvik.

Måling ved ytterveggen.

- For å få tilstandsgrad 0 eller 1 må høydeforskjeller rettes opp. Det vil imidlertid sjelden være økonomisk rasjonelt som et enkeltstående tiltak i en bolig som dette. Dersom boligen en gang skal renoveres, kan man vurdere slike tiltak.

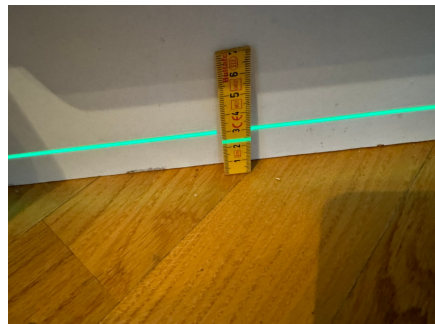
Måling ved kjøkkeninnredningen.

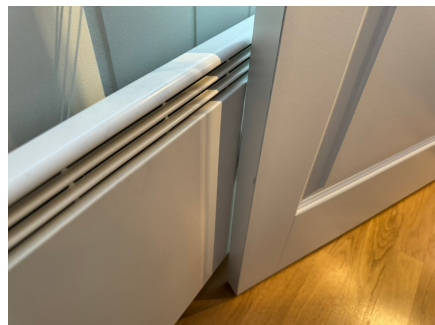
Det er påvist skade på en av dørene som følge av at den stått mot panelovn.

Døren står mot panelovn i åpen stilling.

Det anbefales at skaden utbedres og at det monteres en dørstopper for å forhindre ny skade.

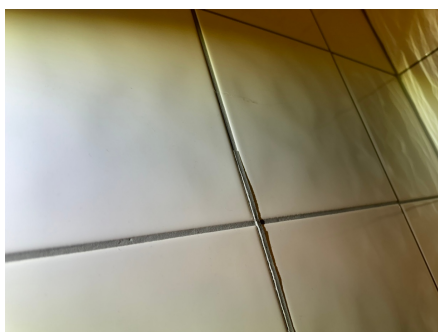
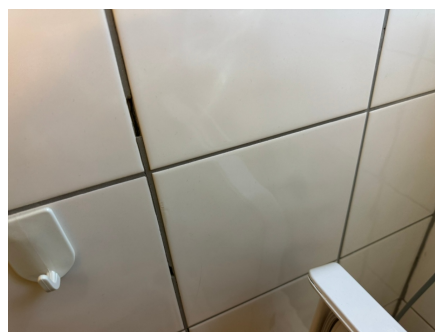
- Det er påvist at flisfuger har riss/sprekker.

Løse flisfuger.

- Fuger bør skiftes ut.
- Slike riss/sprekker kan indikere bakenforliggende fuktskader, og konstruksjonen bør observeres jevnlig for å vurdere utvikling.

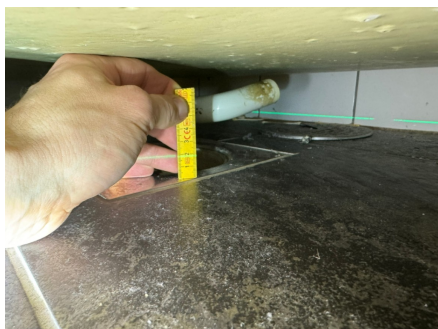
Avviket ved fallet på gulvet øker risikoen for at vann kan flomme ut av rommet samt at det kan bli stående vanddammer som ikke renner til sluk. Selv om fallforholdene ikke er innenfor de kravene som var både når boligen ble bygget og når badet ble pusset opp vil det ikke være økonomisk forsvarlig å utbedre fallforholdene som et enkeltstående tiltak. Det anbefales at det gjøres en helhetlig prosjektering ved oppgradering av våtrommet slik at fallforholdene da blir riktig.

Måling ved sluken.

- Vær oppmerksom ved bruk. For å få tilstandsgrad 0 eller 1 må gulvet bygges om, for å få riktig fall til sluk. Det vil imidlertid sjelden være økonomisk rasjonelt som et enkeltstående tiltak. Ved en eventuell renovering, påse at våtrommet bygges med riktig fall til sluk.

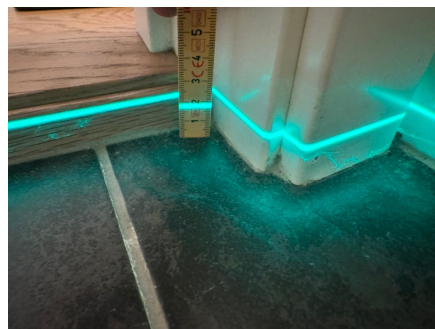
Måling ved døren.

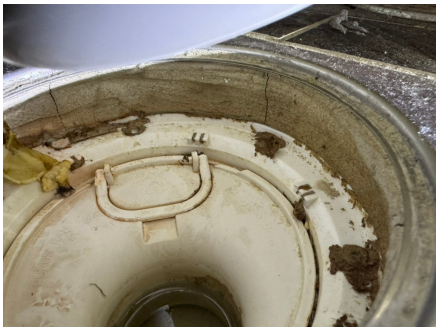
Det er påvist sprekker i avrettingsmassen ved sluken.

Konsekvensen av bad med mer enn halvparten av forventet brukstid er passert er at det er økt risiko for skader, Slitasje på materialer som fliser, fuger, og rør kan føre til lekkasjer og fuktskader.

Sprekk i avrettingsmasse.

Det anbefales ytterligere undersøkelser av våtrommet da det er påvist løse flisfuger på veggen og sprekker i avrettingmassen ved sluken, om det kan være underliggende skader på som for eksempel membranen.

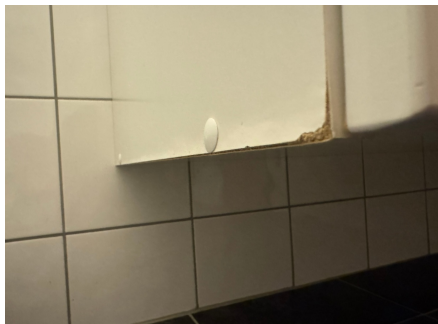
- Det er påvist skader på innredning.

Fuktskader på innredningen.

- Lokal utbedring må utføres.

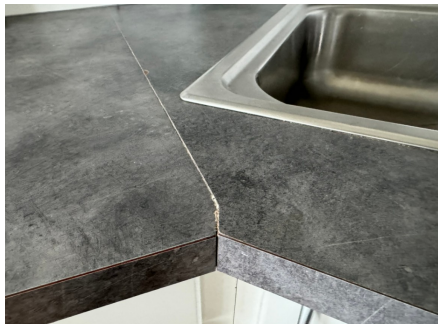
- Det er påvist skader på overflater/kjøkkeninnredning utover normal slitasjegrad.

Benkeplaten har svelling i plateskjøter og løst/skadet kantlist

svelling i benkeplate.

- Det må påregnes lokal utbedring/utskiftning.

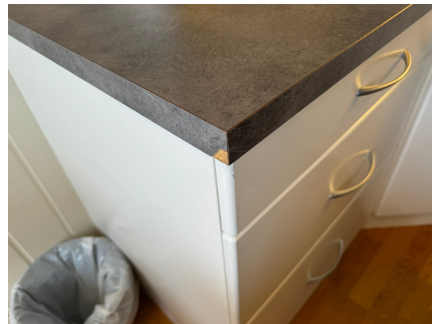
Skade på benkeplate.

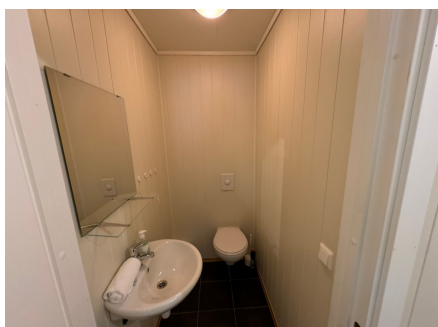
- Det er ikke påvist tilfredsstillende løsning for å synliggjøre lekkasje fra innebygget sistene.
- Toalettrom mangler tilluftsventilering, f.eks. spalte/ventil ved dør.

Toalettrom.

- Det må gjennomføres ytterligere undersøkelser.
- Det bør etableres tilfredsstillende tilluft til toalettrom, f.eks. luftespalte ved dør e.l.

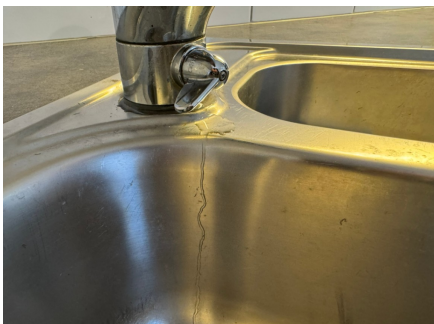
Det er påvist lekkasje på blandebatterier på kjøkkenet.

Påvist lekkasje øker vannforbruket, og kan over tid forverre seg. pågående lekkasjer vil over tid påføre bygningen vann og råteskade om de ikke blir utbedret.

Lekkasje på blandebatteriet på kjøkkenet.

- Armaturer/blandebatteri som lekker, må skiftes/utbedres

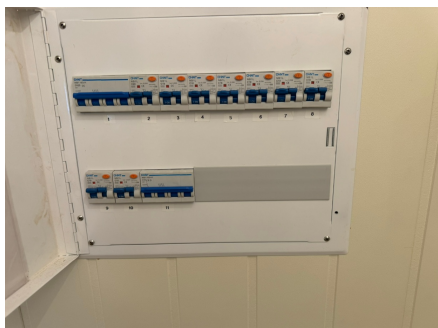
12. Foreta en helhetsvurdering av det elektriske anlegget, dets alder, allmenne tilstand og fare for liv og helse. Bør det elektriske anlegget ha en utvidet el-kontroll?
Ja Det anbefales at det gjennomføres el-takst på anlegget slik at hele anlegget er gjennomgått etter NEK 405-20. Årsaken til anbefalingen er at det er utført arbeider på det elektriske anlegget som mangler dokumentasjon samt at det ut fra alderen på anlegget og dets komponenter vil være avvik som en bygningssakkyndig ikke vil avdekke ved visuell kontroll. En eltakst skiller seg fra elkontroll ved at eltakst også kan omhandle økonomiske forhold. En eltakst vil ha som formål å sette en økonomisk kostnad for å korrigere en uønsket tilstand på det elektriske anlegget. Bestemmelsene i Avhendingslova til dokumentasjon av tilstand har blitt skjerpet. Både selger og kjøper vil derfor dra stor nytte av å ha en uholdt rapport fra sertifisert fagperson å unngå fremtidige konflikter.

Sikringsskap.
