# Tilstandsrapport

Boligbygg med flere boenheter

Kongens gate 15 A, 4610 KRISTIANSAND S

Befaringsdato: 06.03.2026

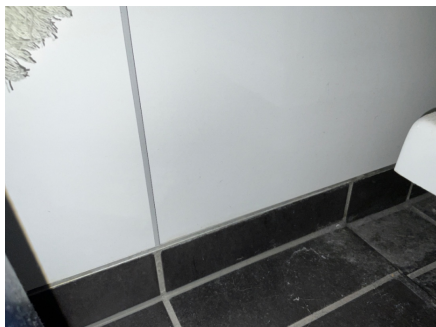
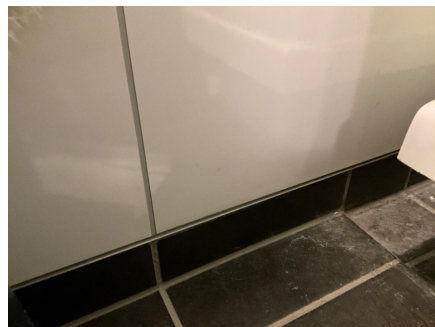
### TG 2 Overflater vegger og himling

Veggene har overflater av baderomsplater. I taket er det malt plater.

- Våtromsplater er ikke montert fagmessig.

Det er ikke fuget mellom plater og listen under, dette gjør at det ikke kan dusjes rett på overflatene.

- Dersom våtromsplatene ikke er montert fagmessig, kan dette medføre utettheter som øker risikoen for fuktinntrengning bak platene. Over tid kan dette føre til oppfukning av tilstøtende konstruksjoner, noe som kan resultere i råteskader, muggvekst og eventuelle lekkasjer.

For å lukke avviket må platene byttes. Det benyttes tett dusjkabinett og veggene får derfor ingen vannbelastning ved normalt bruk.

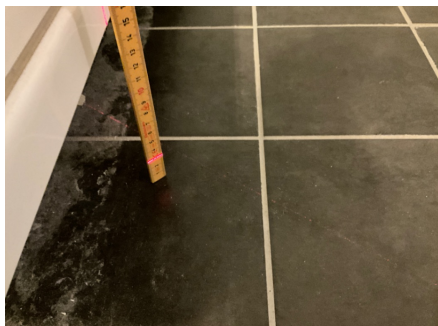
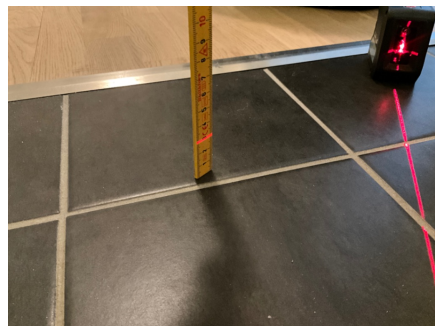
### TG 2 Overflater Gulv

Det er flislagt gulv med elektriske varmekabler. Det er ca 10 mm. høydeforskjell fra flis ved dør til slukrist.

Det er lokalisert noe hullyd, men flisene virker å sitter godt.

- Det er påvist avvik i krav til høydeforskjell/fall-løsning på våtrommet.
- Gulvet mangler oppkant ved dør eller jevnt fall til sluk. (Fall på hele rommet på 1:100).

Kravet om at lekkasjevann skal ledes til sluk, betyr at det ferdig utførte våtromsgulvet må være utformet uten motfall til sluk fra alle steder der det kan forekomme lekkasjevann.

- Til tross for avviket i fall/høydeforskjell til sluk, vil gulvet fortsatt kunne lede vann mot sluket, men med redusert effektivitet. Dette kan potensielt øke risikoen for vannansamling i enkelte områder av badet.

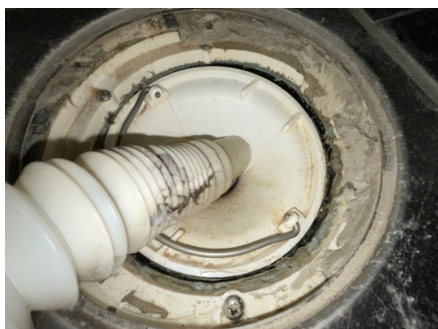
### ! TG 1 Sluk, membran og tettesjikt

Det er plastsluk og smøremembran med ukjent utførelse.

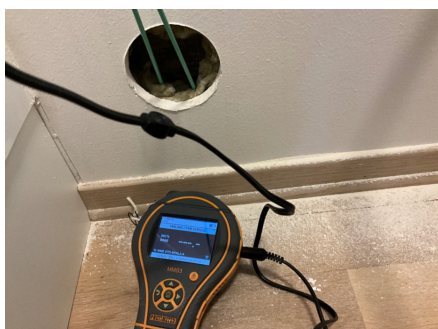
### ! TG 0 Tilliggende konstruksjoner våtrom

Hulltaking er foretatt uten å påvise unormale forhold. Hulltaking er foretatt ved/i kjøkkenet inn mot badet målingen er utført inn mot betong/mur vegg på badet. Fuktkvotemåling (vekt%) i konstruksjonen ble målt til under 6.

Hulltaking gir begrenset adgang til visuell kontroll/måling av et lokalt område på badet, og det kan dermed ikke med sikkerhet utelukkes at det foreligger skjulte avvik eller skader i øvrige deler av konstruksjonen.
