Morteruds gate 24 2317 HAMAR

Tilstandsrapport Eierskifte

Befaringsdato
4.2.2025

Rapportdato
13.2.2025

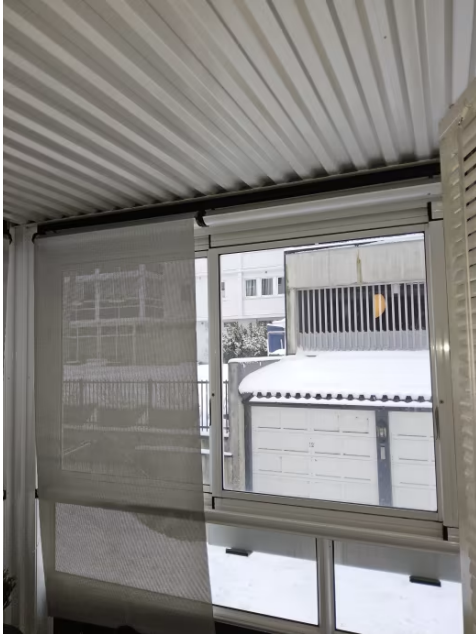
6.1 Balkong, terrasse, platting

Innglasset balkong med skyvefelt av glass.

TG-1

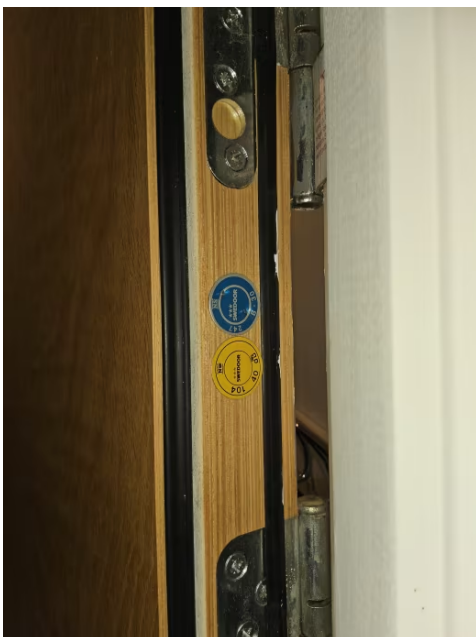
6.2 Vinduer og dører

Brann og lysertifisert entrédør.

TG-1

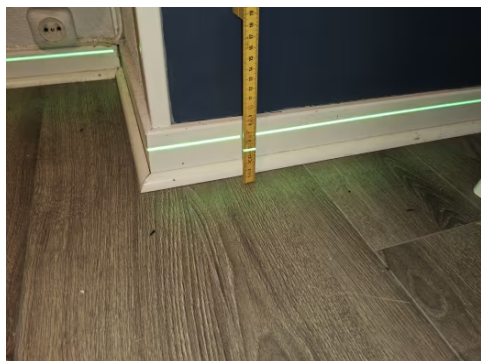
6.3 Etasjeskille og gulv på grunn

Etasjeskillet er kontrollert med nivelleringslaser.

Type	Betongdekke
Er det påvist nedbøy, skjevheter eller svikt i etasjeskille/gulv?	Nei
Oppsummering av etasjeskille og gulv på grunn	TG-1
Ingen vesentlige avvik eller skader ble registrert.

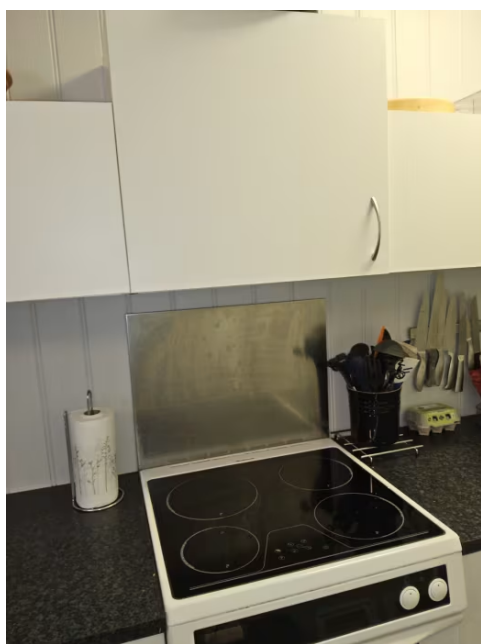
6.4 Kjøkken

Det er ikke etablert mekanisk avtrekk over komfyr.

TG-3

Det er ikke avtrekk over stekesonen. Forholdet medfører at matos og fuktighet ikke blir ventilert ut, noe som forverrer luftkvaliteten og øker risikoen for kondens og lukt i leiligheten.

Det anbefales å etablere mekanisk avtrekk. Det presiseres at det bør avklares med sameiet/borettslaget om muligheten for dette. Alternativt bør det monteres en kjøkkenventilator med kullfilter.

Utbedringskostnader avtrekk	Under 10 000
-----------------------------	--------------

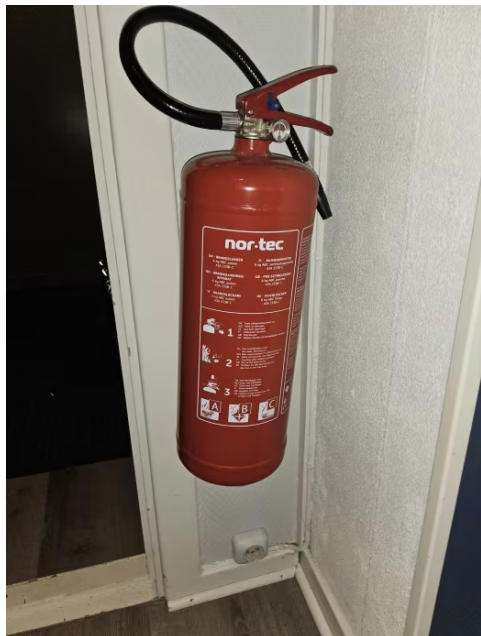
6.5 Lovlighet

Brannslukningsapparat montert ved entré/stue.

Det er ikke fremlagt midlertidig brukstillatelse/ferdigattest. Ytterligere undersøkelser anbefales.

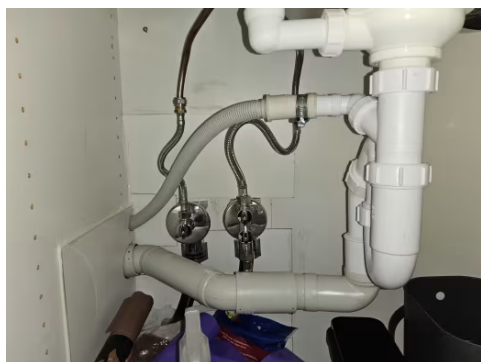
6.6 Avløpsrør

Synlige avløpsrør er av av plast.

Avløpsrør i leiligheten er skiftet i forbindelse med renovering av bad i 2024.

TG-1

Det er flere boenheter i bygget og kontroll om kloakk er luftet over tak er ikke foretatt.

Det er ikke påvist noen stakeluke i boenheten. Staking kan i enkelte tilfeller utføres via sluk eller andre installasjoner med avløp.

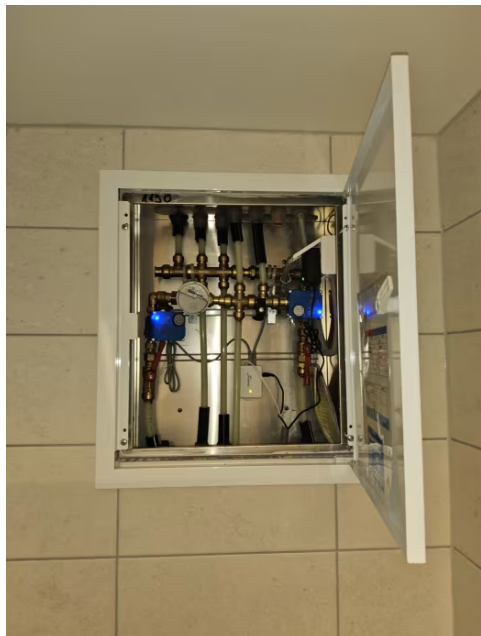
6.7 Vannledninger

Vannfordelerskap med stoppekraner er plassert på bad.

Type anlegg	Rør i rør system, Kobber
Er det utført arbeider på anlegget etter byggeår?	Ja
Vannrør i leiligheteten er skiftet i forbindelse med renovering av bad i 2024.	
Er det etablert fordelerskap?	Ja
Er det manglende vannstoppesystem i tilknytning til, eller manglende avrenning til sluk/avløp fra fordelerskap?	Nei
Har vannrør nådd en alder som gir økt risiko for skader eller følgeskader?	Nei
Er det manglende isolering av vannrør hvor det er risiko for frost eller kondens?	Nei
Er det registrert tegn til lekkasjer eller skader på vannrør?	Nei
Er det redusert vanntrykk ved prøving av to tappesteder samtidig?	Nei
Er det manglende tilgjengelighet til stoppekrane?	Nei
Er det dårlig funksjon på stoppekrane?	Nei
Oppsummering av vannledninger	TG-1

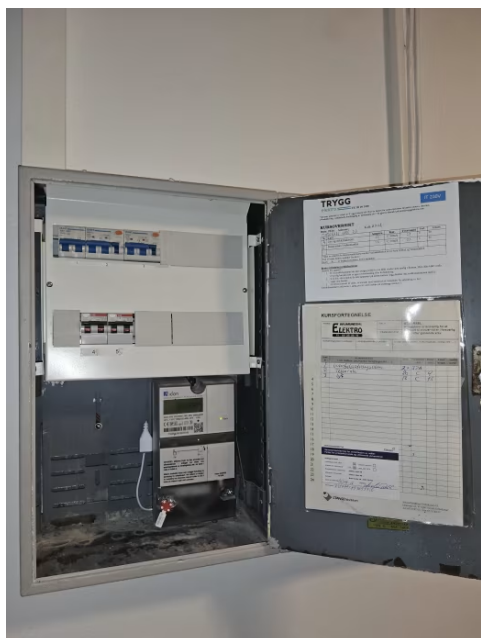
6.8 Elektrisk

Sikringskap er plassert i felles gang.

TG-2

Sikringsskap med automatsikringer er plassert i felles gang.
Leiligheten har delvis skjult og delvis åpent elektrisk anlegg.

Eier opplyser om at det er gjennomført en elkontroll i senere tid, men dokumentasjon på kontrollen er ikke fremlagt.

Det er kun fremlagt samsvarserklæring på deler av utførte arbeider på det elektriske anlegget.
Deler av EL-anlegget er fra opprinnelig byggeår uten dokumentasjon og med bakgrunn i dette og alder kan ikke feil utelukkes.

Med bakgrunn i de registrerte avvik bør det gjennomføres en utvidet el-kontroll av en kvalifisert elektrofaglig person.

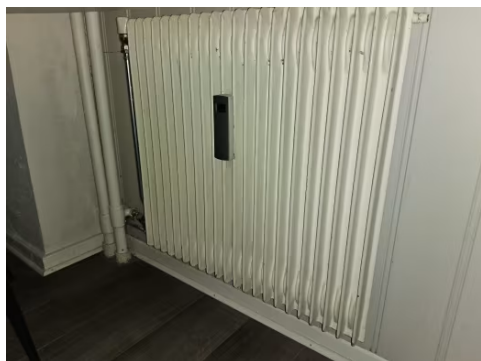
6.9 Vannbåren varme

Leiligheten er i hovedsak oppvarmet med radiatorer.

TG-2

Radiatorer (med tilhørende røropplegg) er vurdert til å ha en alder som tilsier at anbefalt brukstid er passert. Konsekvens er usikker restlevetid. Det er ikke behov for utbedringstiltak siden anlegget fungerer i dag, men ut ifra alder kan skader plutselig oppstå på eldre anlegg. Normalt sett vil vedlikeholds- og utbedringskostnader tilfalle borettslaget, men om dette er tilfelle er ikke undersøkt i denne rapporten.

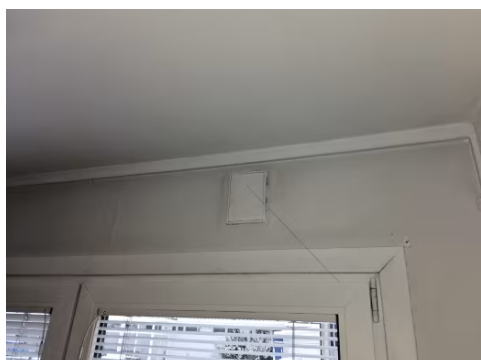
6.10 Ventilasjon

Avtrekksventilasjon er felles for bygget.

Lite ventilasjon i leiligheten, det registrers klaffventil som er limt fast i lukket posisjon. Det er ukjent om ventilasjon/tilluft er tilstrekkelig. Ventilering ved åpning av vinduer bør påregnes.

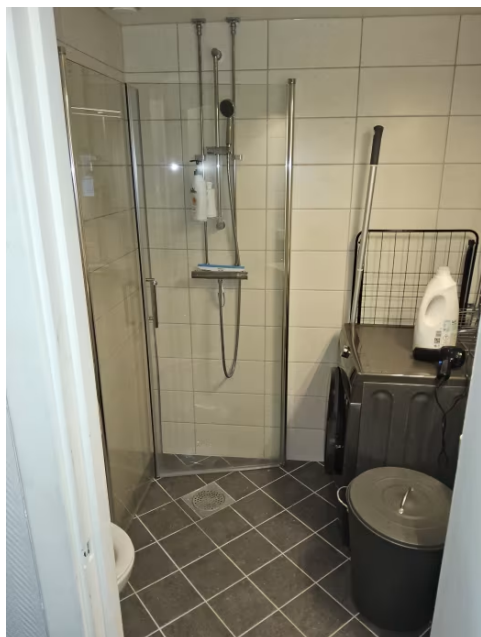
6.11 Våtrom

Oversiktsbilde bad.

TG-IU

På grunn av plassering av det som vurderes å være en sjakt (brannskiller) og våtrommets utforming er det ikke praktisk mulig å gjennomføre fuktmåling/hulltaking i et område der det erfaringsmessig forekommer skader. Hulltaking og fuktmåling i lukkede konstruksjoner er derfor ikke utført. Tilstanden inne i konstruksjonen er ikke kjent.

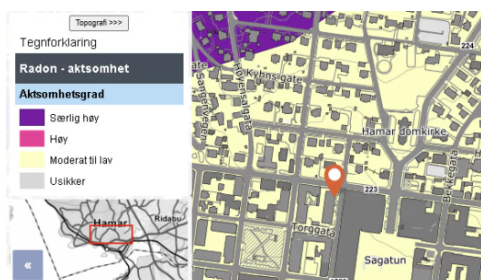
6.12 Øvrig: Radon

Bygget ligger i ett område med moderat til lav aksomhetsgrad. Informasjon er innhentet fra NGU radonkart.

Det er ukjent om radonmåling er gjennomført i bygget.

I tråd med anbefaling fra DSA så anbefales det på generelt grunnlag at det gjennomføres radonmåling, selv om boligen ligger i ett område med definert moderat til lav aktsomhetsgrad.

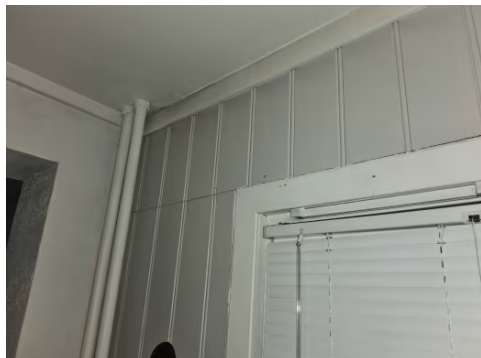
6.13 Øvrig: Andre rom

Overflater bærer preg av ufagmessig utførelse.

TG-2

Overflater er slitt/aldringspreget og bærer preg av ufagmessig utførelse, det registreres enkelte svelleskader og gliper i laminatgulv. Forholdet vurderes å være av estetisk karakter.

Overflatefornying kan iverksettes ved behov.

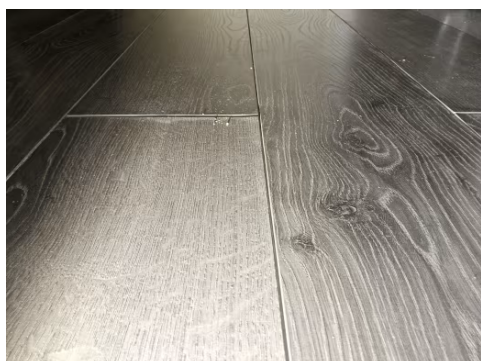
Det registreres enkelte svelleskader og gliper i skjøter på laminatgulv.
