# Tilstandsrapport

Enebolig

Vargvegen 56, 2030 NANNESTAD

Rapportdato: 14.04.2025

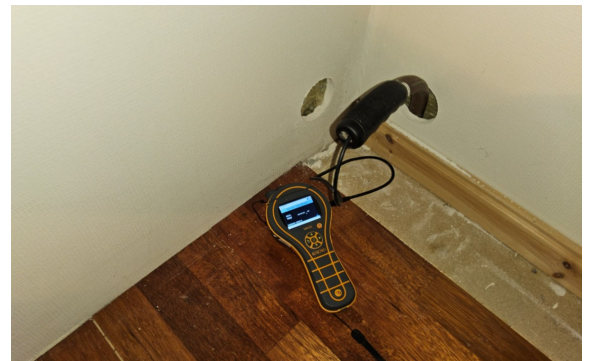
Gulvet har parkett og teppe. Veggene har plater og panel. Hulltaking er foretatt uten å påvise unormale forhold. Hulltaking er foretatt under trapp. Fuktkvotemåling (vekt%) i konstruksjonen ble målt til 0-6.

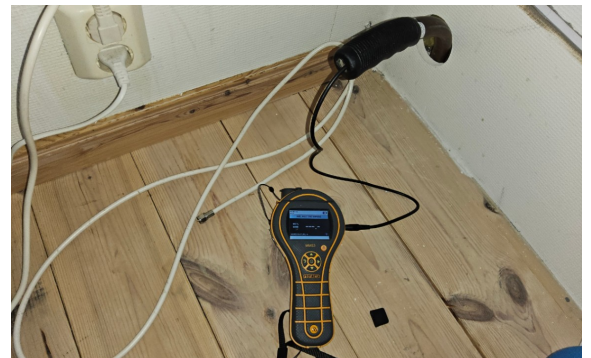
Hulltaking er foretatt uten å påvise unormale forhold. Hulltaking er foretatt på soverom. Fuktkvotemåling (vekt%) i konstruksjonen ble målt til 0-6.

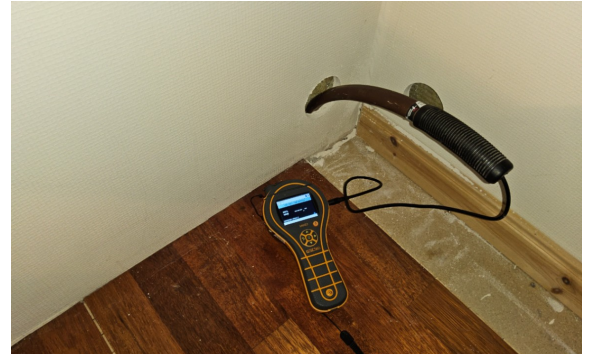
Hulltaking er foretatt uten å påvise unormale forhold. Hulltaking er foretatt under trapp. Fuktkvotemåling (vekt%) i konstruksjonen ble målt til 0-6.

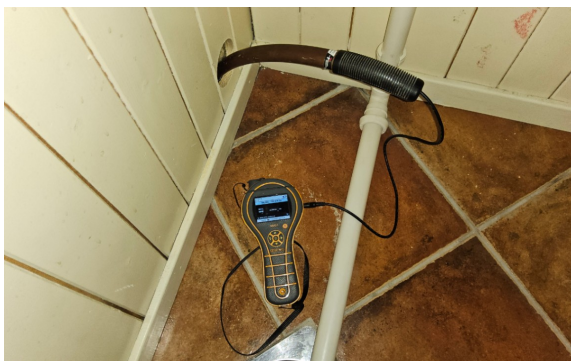
Hulltaking er foretatt uten å påvise unormale forhold. Hulltaking er foretatt på kjøkken. Fuktkvotemåling (vekt%) i konstruksjonen ble målt til 0-6.

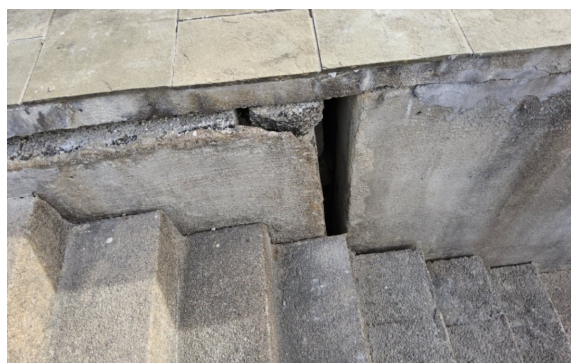
- Det er påvist mindre sprekker og/eller skjevheter i muren.

- Påviste skader må utbedres.

Det må gjennomføres ytterligere undersøkelser vedr. setninger.
