# Tilstandsrapport

Enebolig

Vargvegen 56, 2030 NANNESTAD

Befaringsdato: 26.03.2025

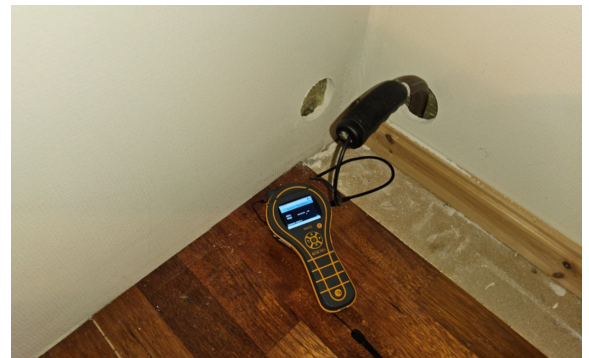
Gulvet har parkett og teppe. Veggene har plater og panel. Hulltaking er foretatt uten å påvise unormale forhold. Hulltaking er foretatt under trapp. Fuktkvotemåling (vekt%) i konstruksjonen ble målt til 0-6.

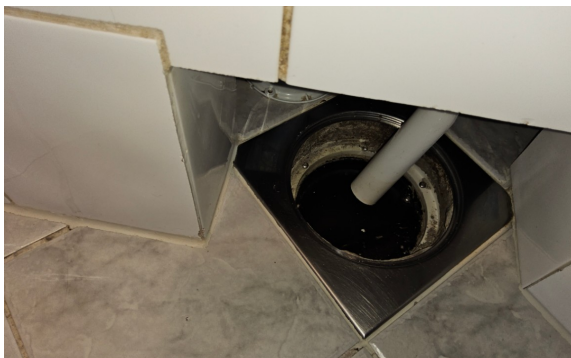
#### Vurdering av avvik:

- Overvåk tilstanden jevnlig. For å få tilstandsgrad 0 eller 1 må slukløsningen skiftes ut og sannsynligvis må også membransjiktet skiftes/utbedres. Det er imidlertid vanskelig å si noe om tidspunktet for når dette er nødvendig.

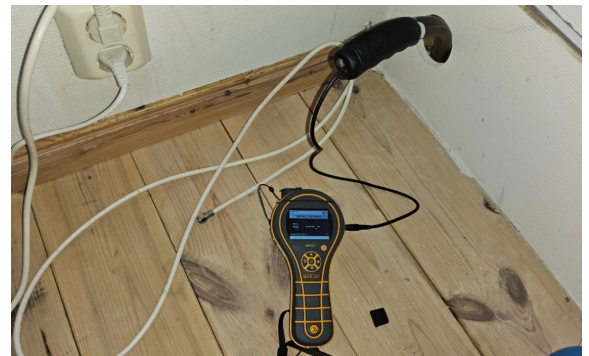
Hulltaking er foretatt uten å påvise unormale forhold. Hulltaking er foretatt på soverom. Fuktkvotemåling (vekt%) i konstruksjonen ble målt til 0-6.

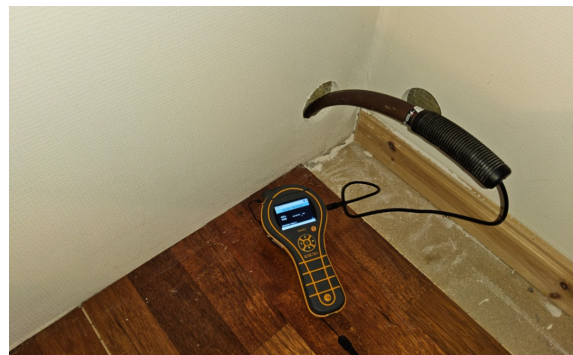
Hulltaking er foretatt uten å påvise unormale forhold. Hulltaking er foretatt under trapp. Fuktkvotemåling (vekt%) i konstruksjonen ble målt til 0-6.

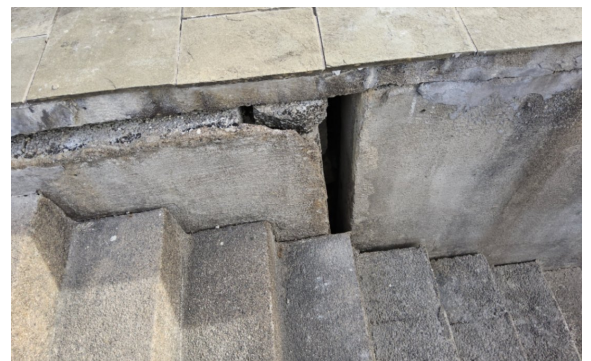
- Det er påvist mindre sprekker og/eller skjevheter i muren.

- Påviste skader må utbedres.

Det må gjennomføres ytterligere undersøkelser vedr. setninger.
