# Tilstandsrapport

Boligbygg med flere boenheter

Rødtvetveien 11, 0955 OSLO

Befaringsdato: 14.08.2025

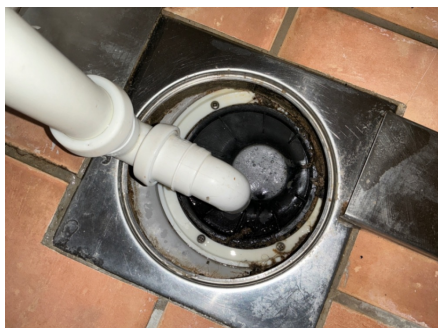
- Det er mangelfull/feil utførelse rundt rørgjennomføringer.

Dette kan øke muligheten for at fukt trenger inn i konstruksjonen om gjennomføringer utsettes for fukt.

- Membranen har nådd en alder der utskiftning nærmer seg.

Når membranen eldes, svekkes den gradvis og kan utvikle mindre utettheter som slipper fukt ned i konstruksjonen. Hvor raskt dette skjer avhenger av kvalitet, utførelse og bruk, men regelmessig tilsyn er viktig. En full oppgradering med nytt tettesjikt må på grunn av alderen påregnes innen nær fremtid.

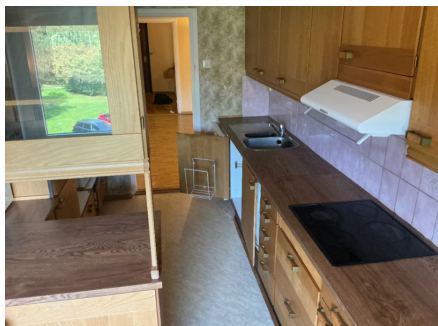
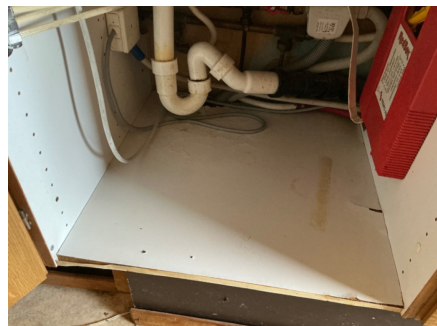
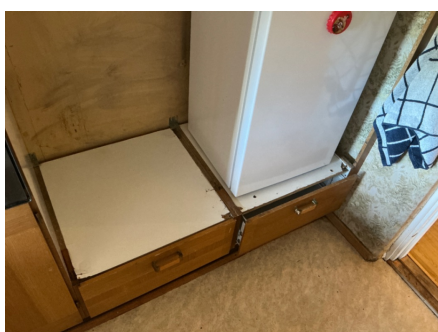
- Innredningen/overflater er stedvis ødelagt, har svellinger etter tidligere fuktpåkjenninger og bærer preg av høy slitasje generelt. Tilstandsvurderingen er basert på en helhetsvurdering som følge av ovennevnte punkter og alder.
