# Tilstandsrapport

Fritidsbolig

Trøaenget 54, 7340 OPPDAL

Befaringsdato: 01.10.2024

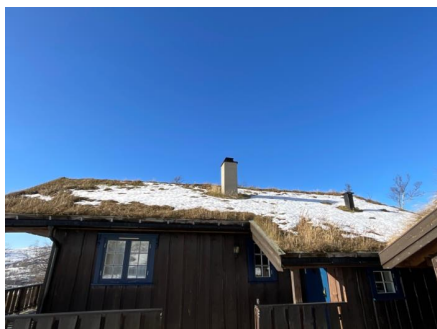
### Nedløp og beslag

- Det er ikke tilfredsstillende bortledning av vann fra taknedløp ved grunnmur.
- Det mangler tilfredsstillende adkomst til pipe for feier.
- Det er avvik:

Takvann er ikke ledet bort fra grunnmur samt at det ikke er etablert stigetrinn for feier, noe som er et krav også på torvtak. Det registreres frostspreng i taknedløp men ingen lekkasjer.

Stigetrinn for feier må monteres for å tilfredsstille krav. Det anbefales at takvann ledes bort fra grunnmur. Nedløp med frostspreng anbefales utskiftet.

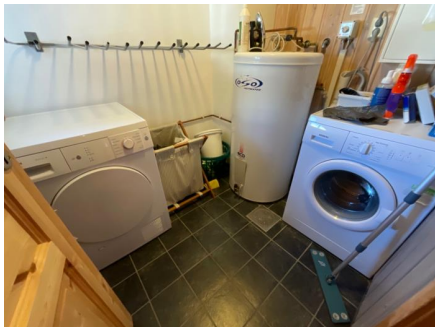
## 1.ETASJE > VASKEROM

### TG 2 Ventilasjon

Elektrisk avtrekksvifte og tilluftspalte ved dørterskel må etableres for å lukke avviket.

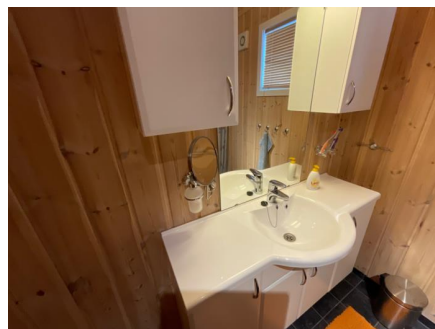
## 1.ETASJE > BAD

### TG 2 Overflater Gulv

- Det er påvist avvik i fallforhold til sluk i forhold til krav i forskrift på byggetidspunktet.

Det vurderes å ikke være behov for tiltak.

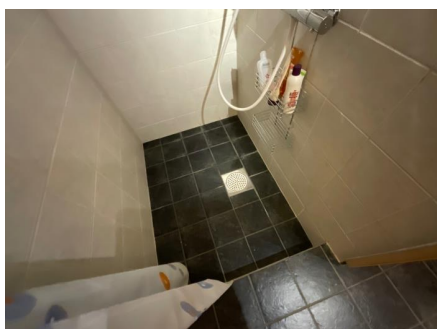
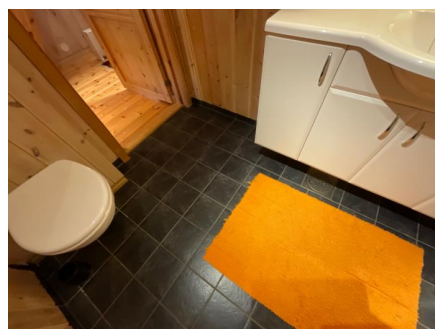
## 1.ETASJE > BAD

### TG 2 Sluk, membran og tettesjikt

- Overvåk tilstanden jevnlig. For å få tilstandsgrad 0 eller 1 må tettesjiktet skiftes ut, men tidspunktet for når dette er nødvendig er vanskelig å si noe om.

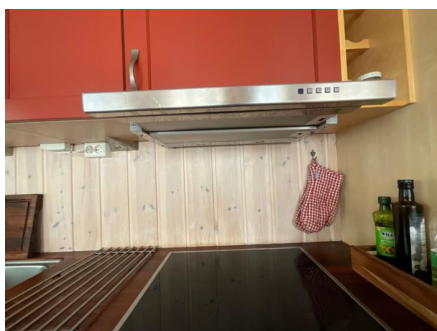
#### TG 2 Vannledninger

- Det er påvist at eventuelt lekkasjevann fra rør i rør system ikke ledes til sluk eller annen kompensierende løsning.

Det registreres at det ikke er etablert tettemuffe i enden av varerør i kjøkkenbenk. Ved en eventuell lekkasje i vannrør er det en fare for at lekkasjevann kan komme ut i kjøkkenbenken og ikke i rørskapet. Det bemerkes også noe kalk i rørskjøter inn til bereder. Vannledninger med tilknyttet utstyr fremstår med normal funksjon.

- Det bør foretas tiltak på anlegget som sikrer bedre løsning på eventuelt lekkasjevann fra rør i rør system.
