Trøaenget 54, 7340 OPPDAL

**Praktisk hytte med flott  
beliggenhet og storslått utsikt over  
Skarvatnet**

**Oppdragsnr.:** 1703240096

**Salgsoppgavedato**  
11.11.2024

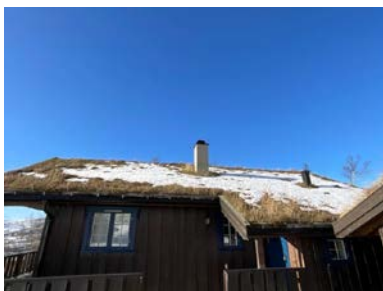
### TG 2 Nedløp og beslag

Nedløp og beslag er i metall.

- Det er ikke tilfredsstillende bortledning av vann fra taknedløp ved grunnmur.
- Det mangler tilfredsstillende adkomst til pipe for feier.
- Det er avvik:

Takvann er ikke ledet bort fra grunnmur samt at det ikke er etablert stigetrinn for feier, noe som er et krav også på torvtak. Det registreres frostspreng i taknedløp men ingen lekkasjer.

Stigetrinn for feier må monteres for å tilfredsstille krav. Det anbefales at takvann ledes bort fra grunnmur. Nedløp med frostspreng anbefales utskiftet.

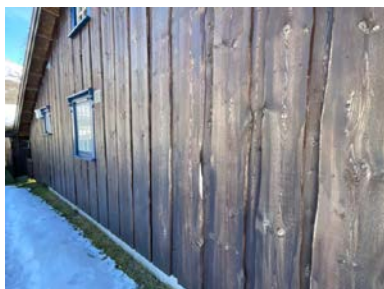
Det registreres vridning og sprekk i enkelte bord, noe som kan være vanskelig å unngå med brede trebord.

Det kan vurderes utskifting av bord med ekstra mye vridning eller sprekk. Det er stedvis behov for overflatebehandling.

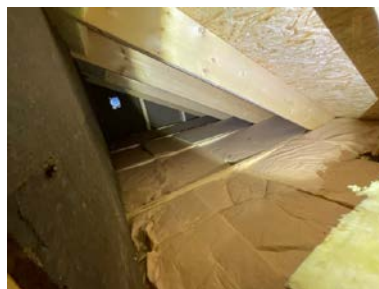
på kaldloftet, uten at det ble registrert skader ut over noe avføring og litt rot i isolasjonen. Dette er utbedret og det ble montert museklosser bak enkelte utvendig panelbord hvor dette manglet.

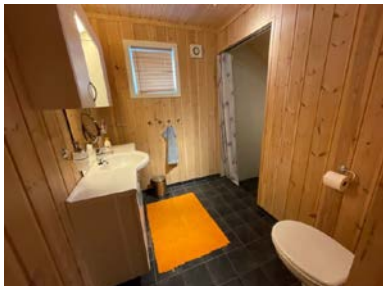
- Hulltaking er foretatt og det er påvist avvik i konstruksjonen.

Det registreres at det er benyttet fuktsperre både inn mot badet og mot boden. Ved eventuell kondensering vil fukten bli værende i konstruksjonen og kan føre til skade. Det ble ikke registrert tegn til skade på befaringsdagen.

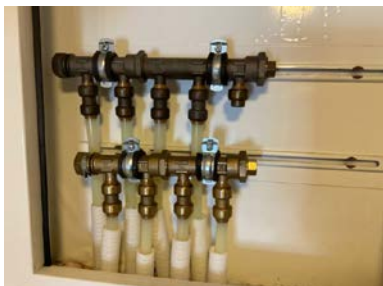
- Det er påvist at eventuelt lekkasjevann fra rør i rør system ikke ledes til sluk eller annen kompenserende løsning.

Det registreres at det ikke er etablert tettemuffe i enden av varerør i kjøkkenbenk. Ved en eventuell lekkasje i vannrør er det en fare for at lekkasjevann kan komme ut i kjøkkenbenken og ikke i rørskapet. Det bemerkes også noe kalk i rørskjøter inn til bereder. Vannledninger med tilknyttet utstyr fremstår med normal funksjon.

- Det bør foretas tiltak på anlegget som sikrer bedre løsning på eventuelt lekkasjevann fra rør i rør system.

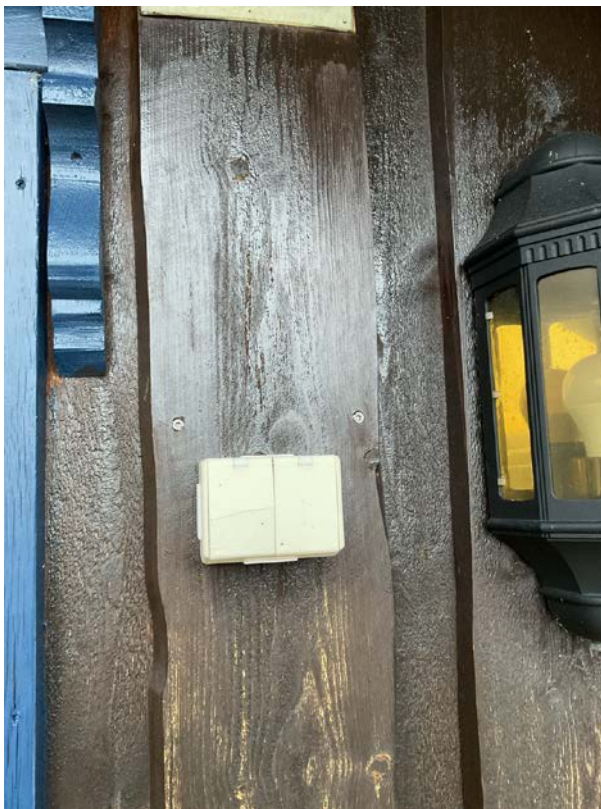
Stikkontakt har feil kapslingsgrad. Jf. FEL §28.

Sprekk i deksel

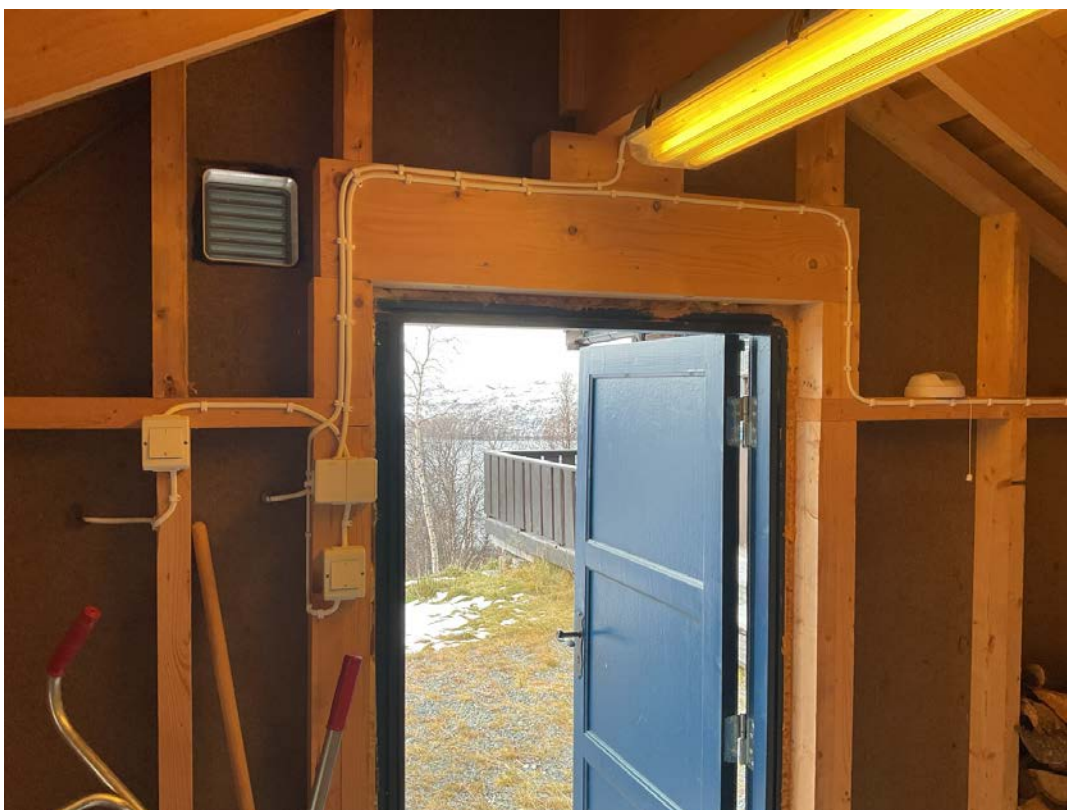
Kabel er ikke forskriftsmessig installert. Jf. FEL §36.

Anneks må reinstallerer nytt, det må også ordnes ny kabel fra hytte.

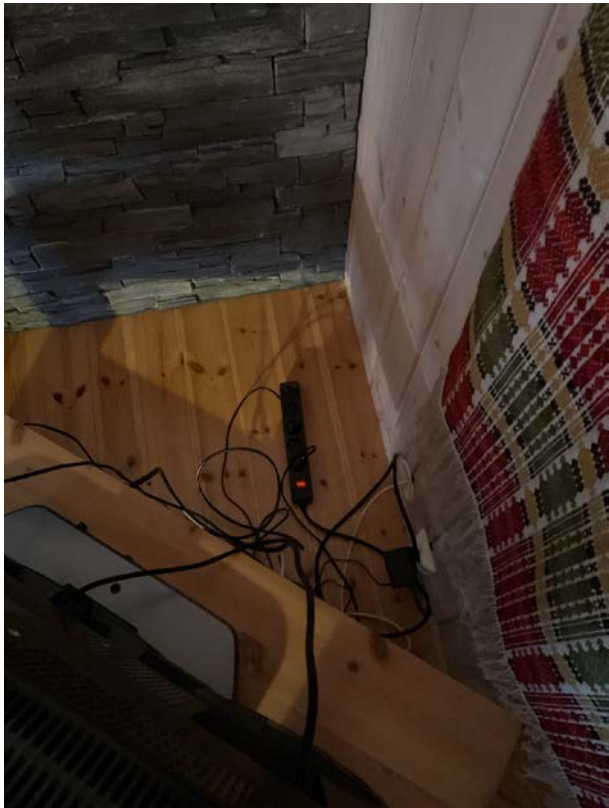
Det er lagt opp til utstrakt bruk av skjøteledning. Fast installasjon må installeres av foretak registrert i DSB sitt elvirksomhetsregister. Jf. FEL §22.

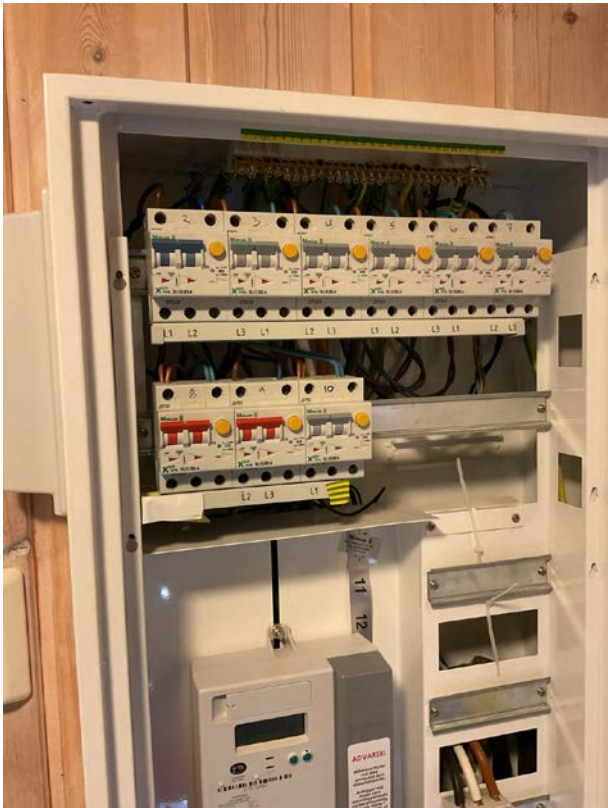
| Beskrivelse |
|---|
| <p>Fordeling mangler tilstrekkelig mekanisk beskyttelse. Jf. FEL §28.</p> <p>Mangler endelokk på samleskinne</p> |

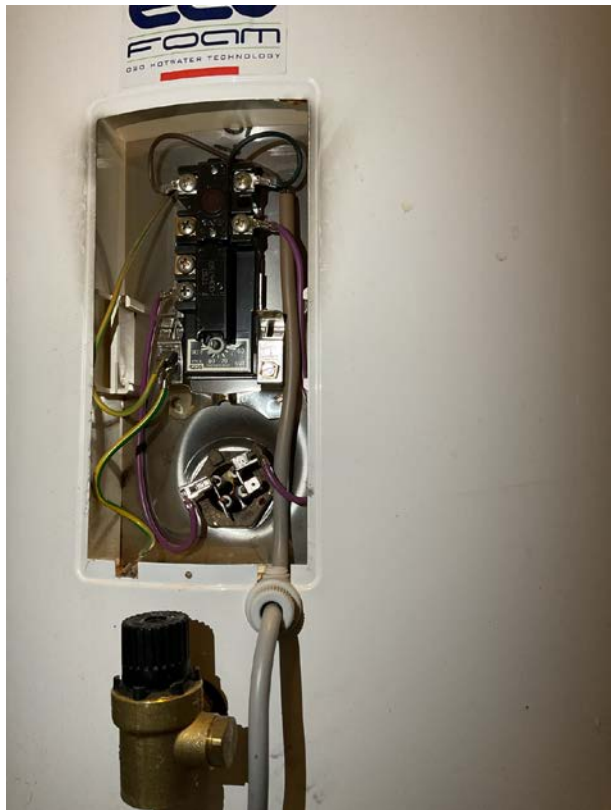
1770.007 Vaskerom\Teknisk

Varmtvannsbereder har tegn til varmgang Jf. FEL §22.

Tegn til varmgang på kabel, forslag til utbedring - bytte kabel \ fastkobling
