Trøaenget 54, 7340 OPPDAL

Innholdsrik hytte med storslått utsikt

NEK 405-2, elkontroll bolig

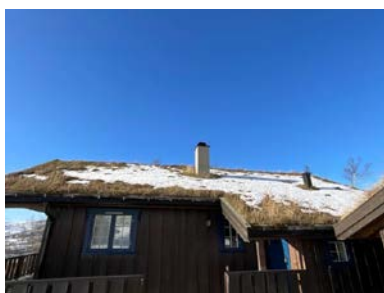
Nedløp og beslag

- Det er ikke tilfredsstillende bortledning av vann fra taknedløp ved grunnmur.
- Det mangler tilfredsstillende adkomst til pipe for feier.
- Det er avvik:

Takvann er ikke ledet bort fra grunnmur samt at det ikke er etablert stigetrinn for feier, noe som er et krav også på torvtak. Det registreres frostspreng i taknedløp men ingen lekkasjer.

Stigetrinn for feier må monteres for å tilfredsstillere krav. Det anbefales at takvann ledes bort fra grunnmur. Nedløp med frostspreng anbefales utskiftet.

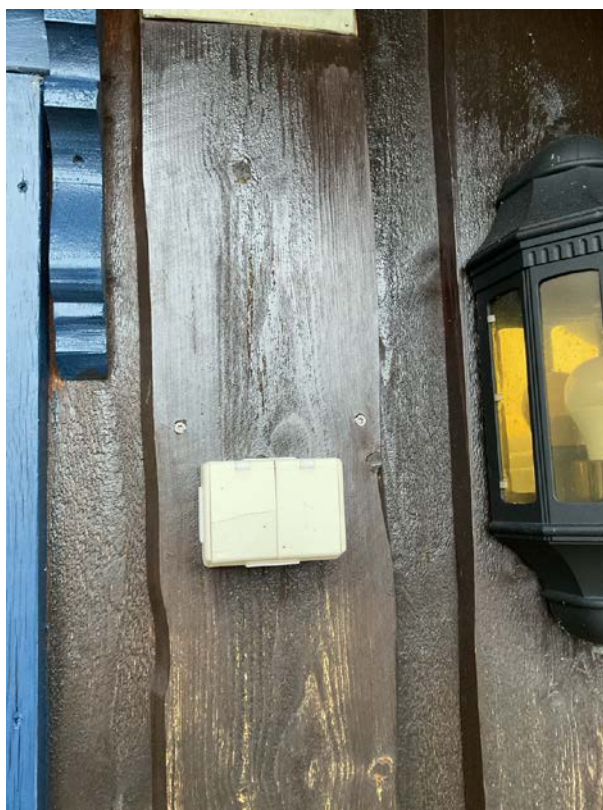
Stikkontakt har feil kapslingsgrad. Jf. FEL §28.

Sprekk i deksel

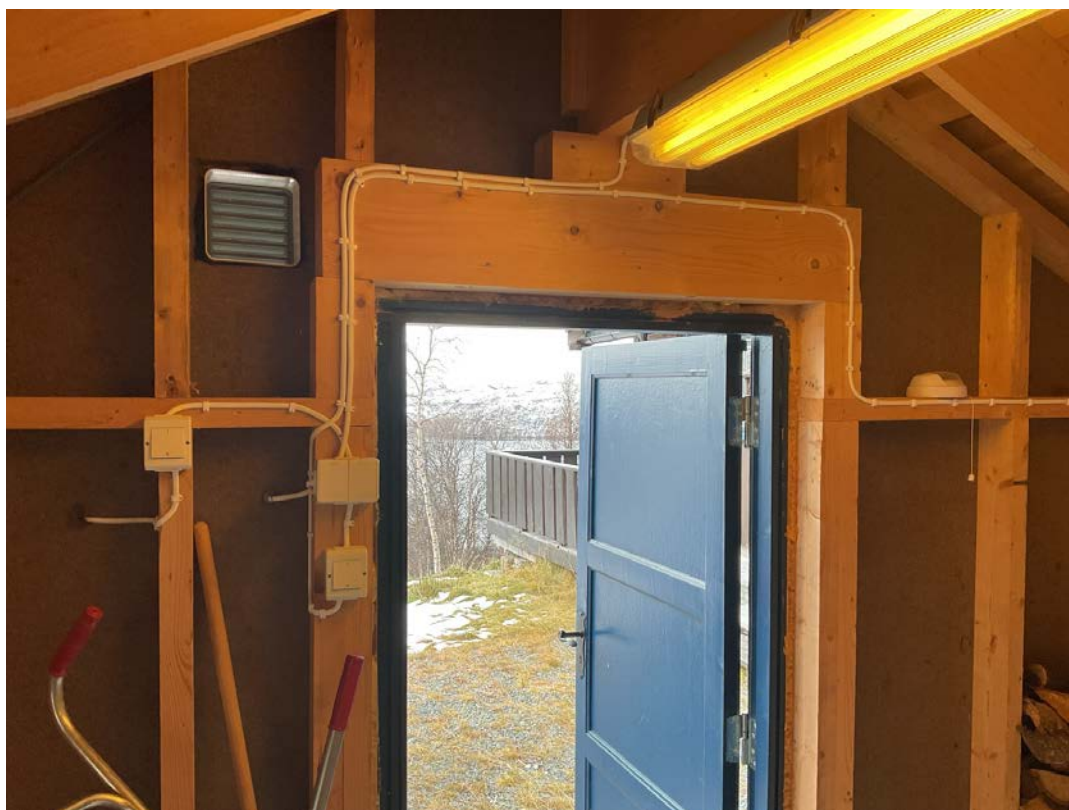
Kabel er ikke forskriftsmessig installert. Jf. FEL §36.

Anneks må reinstallerer nytt, det må også ordnes ny kabel fra hytte.

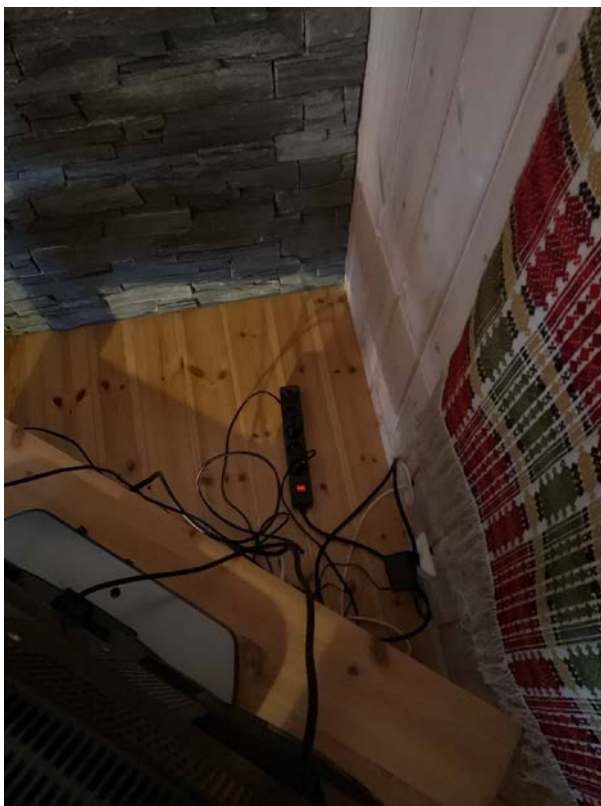
Det er lagt opp til utstrakt bruk av skjøteledning. Fast installasjon må installeres av foretak registrert i DSB sitt elvirksomhetsregister. Jf. FEL §22.

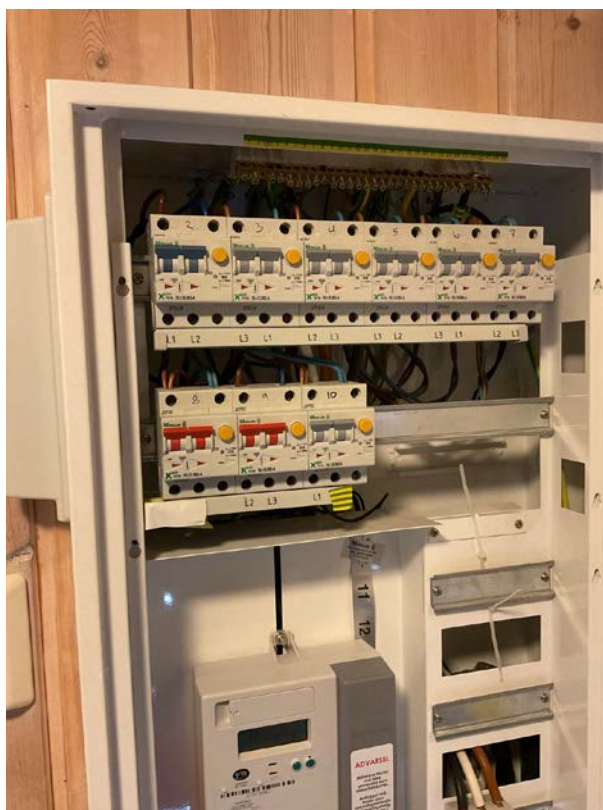
Fordeling mangler tilstrekkelig mekanisk beskyttelse. Jf. FEL §28.

Mangler endelokk på samleskinne

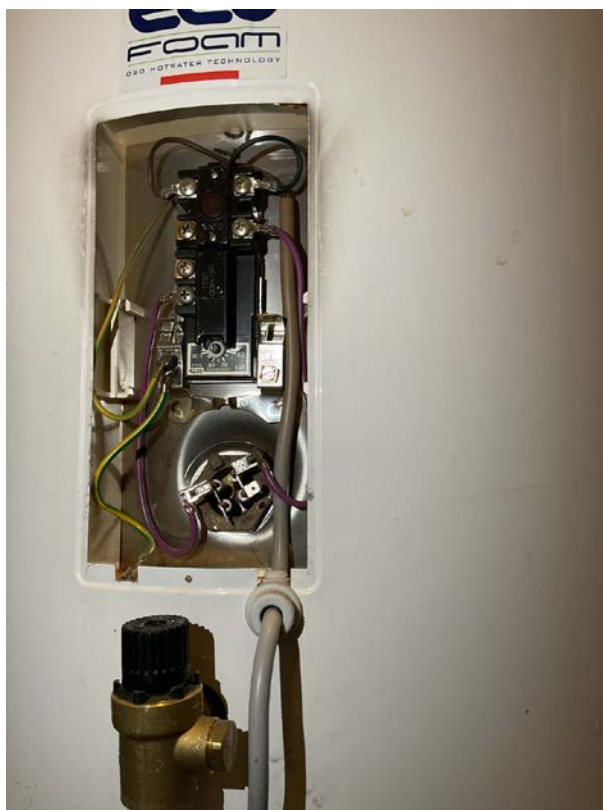
Varmtvannsbereder har tegn til varmgang Jf. FEL §22.

Tegn til varmgang på kabel, forslag til utbedring - bytte kabel \ fastkobling
