# Tilstandsrapport

Fritidsbolig

Trøaenget 54, 7340 OPPDAL

Befaringsdato: 09.10.2025

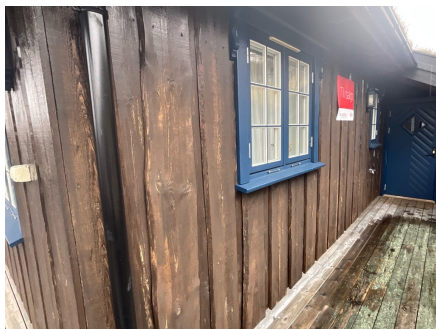
Det registreres vridning og sprekk i enkelte bord, noe som kan være vanskelig å unngå med brede trebord.

Det kan vurderes utskifting av bord med ekstra mye vridning eller sprekk. Det er stedvis behov for overflatebehandling.

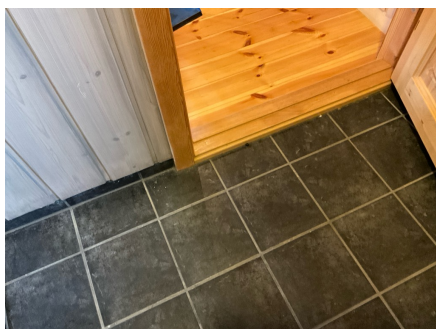
- Det er påvist avvik i fallforhold til sluk i forhold til krav i forskrift på byggetidspunktet.

Det vurderes å ikke være behov for tiltak.

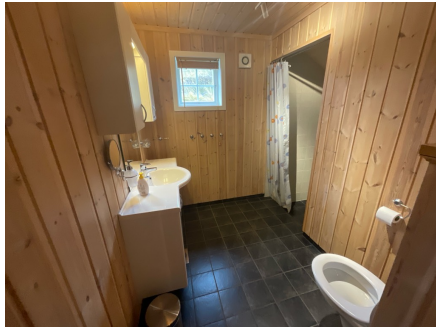
- Dersom avviket ikke utbedres kan det ved lekkasje i innebygget sistene ikke oppdages.

Ved implementering av innebygget sistene var det ikke krav om lekkasjesikring, konstruksjonen bør jevnlig observeres.

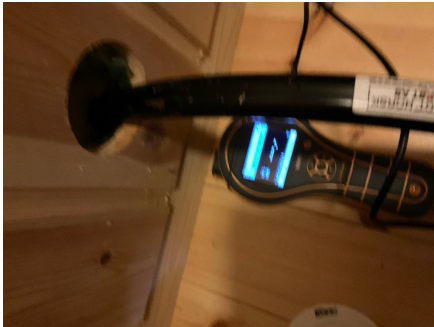
Det registreres at det er benyttet fuktsperre både inn mot badet og mot boden. Ved eventuell kondensering vil fukten bli værende i konstruksjonen og kan føre til skade. Det ble ikke registrert tegn til skade på befaringsdagen.

Det anbefales jevnlig observasjoner med tanke på eventuelle endringer i konstruksjonen.

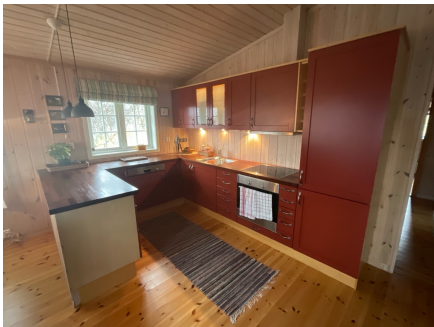
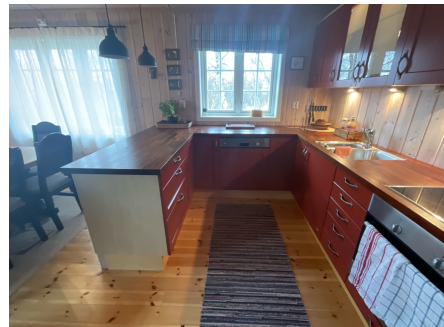
Kjøkkenet har innredning med profilerte fronter. Benkeplaten er av heltre. Det er integrert kjøl/fryseskap, oppvaskmaskin, komfyr og platetopp. Innredningen fremstår i god stand.

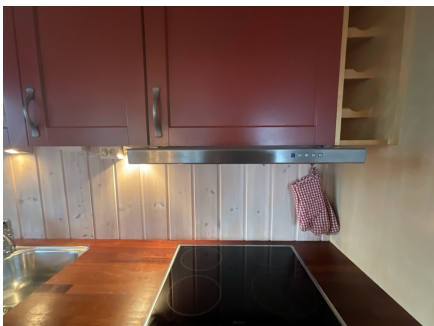
Det er kjøkkenventilator med avtrekk ut. Ventilatoren fremstår med normal funksjon.

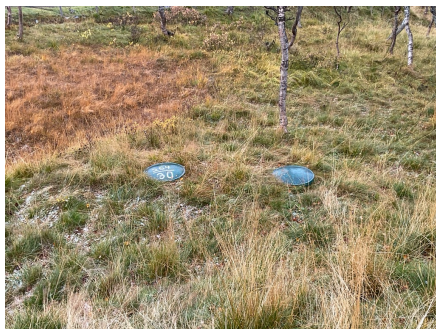
Utvendige vann, avløpsrør og drenerør fra hytta, og som ligger under bakken er vurdert ut fra alder grunnet ingen mulighet for kontroll. Utvendige avløpsrør er av plast og er fra 2007. Septiktank med kommunal tømning. Utvendige vannledninger er av plast (PEL) og er fra 2007. Det er privat grunnboret brønn felles med nabo. Det er ikke opplyst om avvik i forbindelse med utvendige vann og avløpsrør.
