Trøaenget 54, 7340 OPPDAL

## **Innholdsrik hytte med storslått utsikt**

Befaringsdato: 09.10.2025

Rapportdato: 14.10.2025

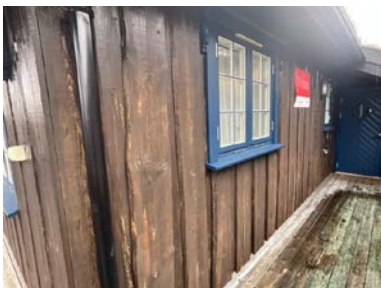
### Vurdering av avvik:

- Det er påvist andre avvik:

Det registreres vridning og sprekk i enkelte bord, noe som kan være vanskelig å unngå med brede trebord.

- Andre tiltak:

Det kan vurderes utskifting av bord med ekstra mye vridning eller sprekk. Det er stedvis behov for overflatebehandling.

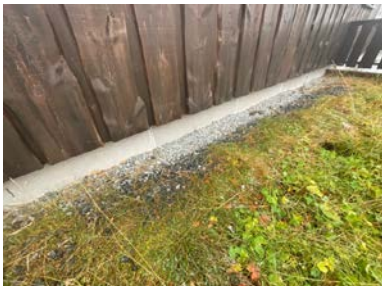
## TG 2 Terrengforhold

Tomten er en naturtomt og har gruset oppkjørsel.

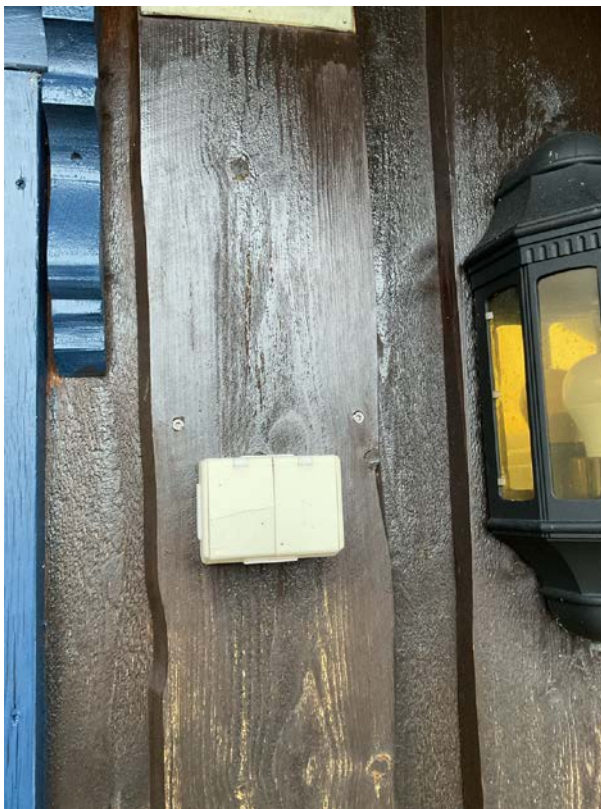
Stikkontakt har feil kapslingsgrad. Jf. FEL §28.

Sprekk i deksel

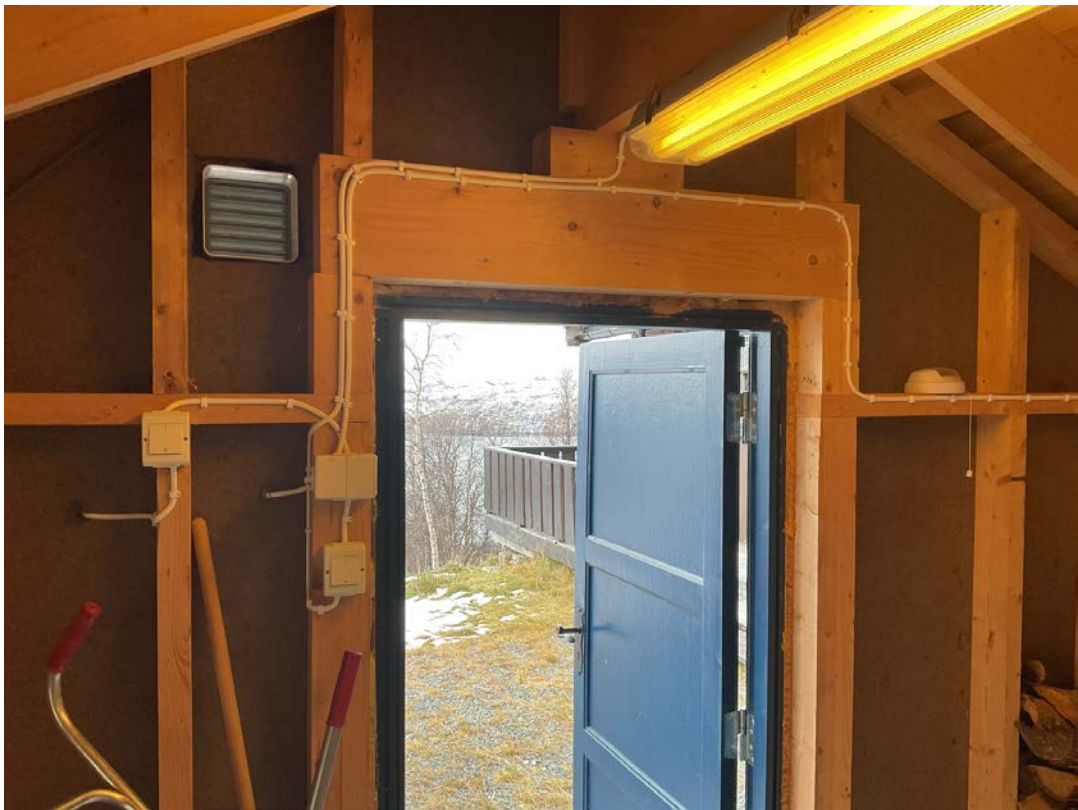
Kabel er ikke forskriftsmessig installert. Jf. FEL §36.

Anneks må reinstallerer nytt, det må også ordnes ny kabel fra hytte.

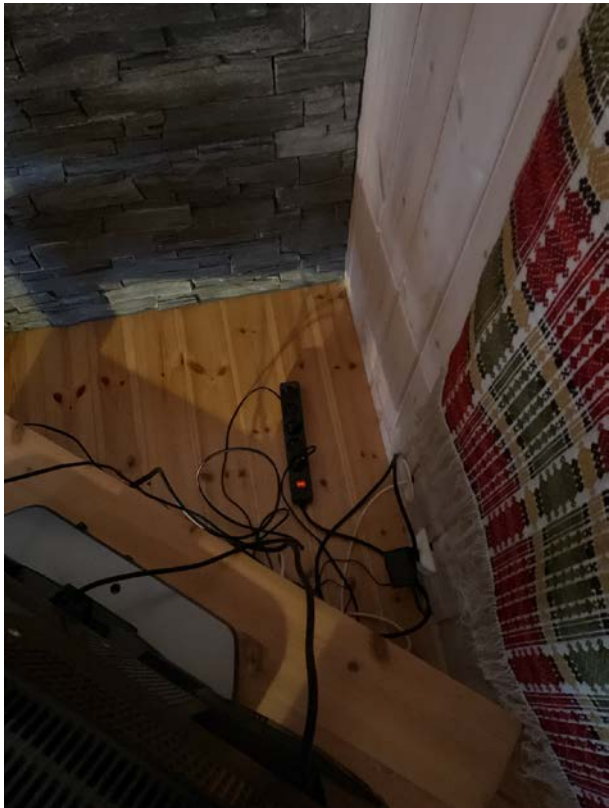
Det er lagt opp til utstrakt bruk av skjøteledning. Fast installasjon må installeres av foretak registrert i DSB sitt elvirksomhetsregister. Jf. FEL §22.

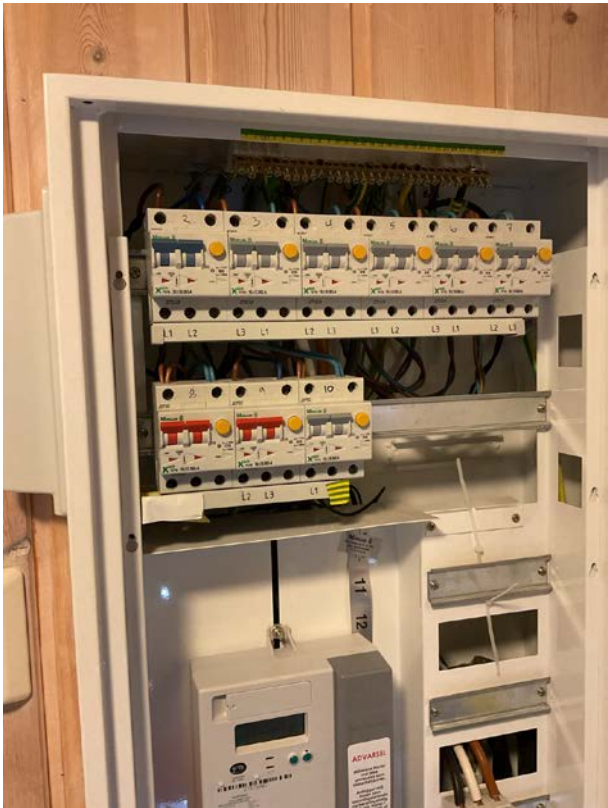
| Beskrivelse |
|---|
| <p>Fordeling mangler tilstrekkelig mekanisk beskyttelse. Jf. FEL §28.</p> <p>Mangler endelokk på samleskinne</p> |

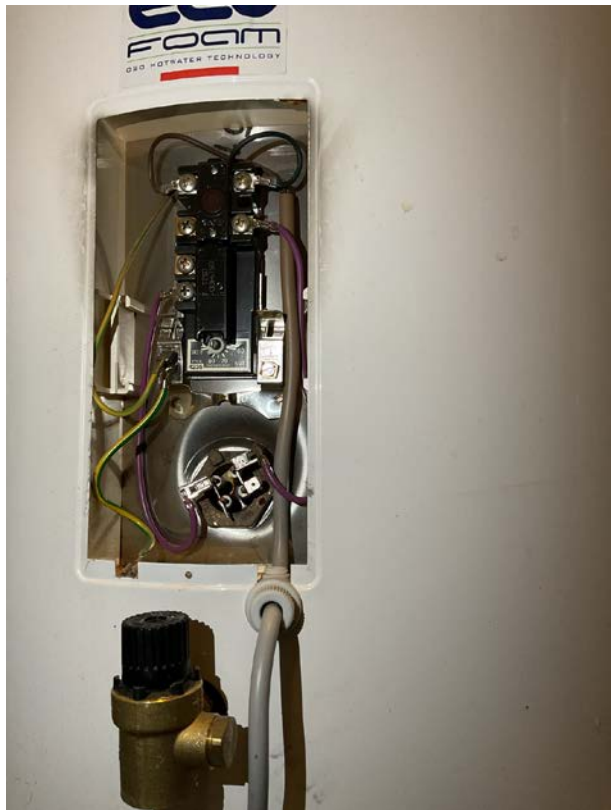
1770.007 Vaskerom\Teknisk

Varmtvannsbereder har tegn til varmgang Jf. FEL §22.

Tegn til varmgang på kabel, forslag til utbedring - bytte kabel \ fastkobling
