# Tilstandsrapport

📍 Andreas Grøttings veg 13B, 2408 ELVERUM

# gnr. 30, bnr. 930

Rapportdato: 16.08.2023

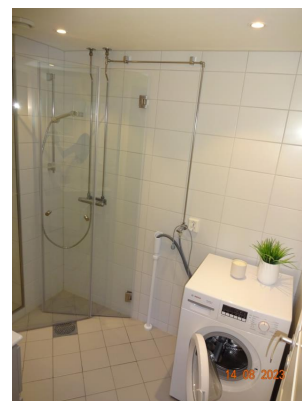
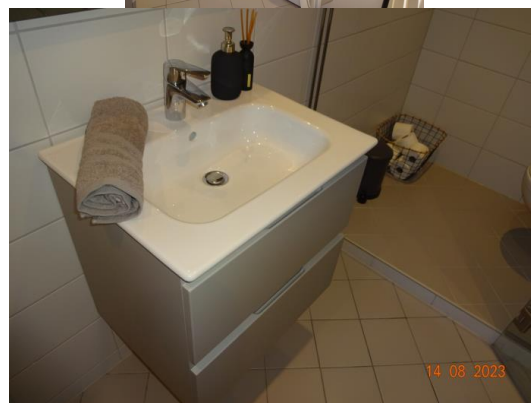
Bad/vaskerom med overflater, installasjoner og komponenter fra 2016.  
Utført av: firma.

TG 2

- Det er påvist andre avvik:

Innerdør i våtsonen.

Gulvflater med fliser.  
Varmekabler i baderomsgulv.  
Ca. 30 mm fall ved terskel til topp slukrist.  
Lokalt fall.  
Høg terskel.

Det er påvist sprekke i flis i dusjsonen.

- Det må foretas tiltak for å lukke avviket.

Innerdør må fuktbeskyttes for å lukke avviket.

Kostnadsestimat: Under 10 000

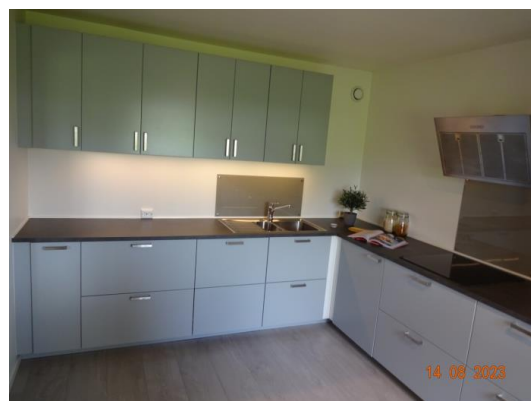
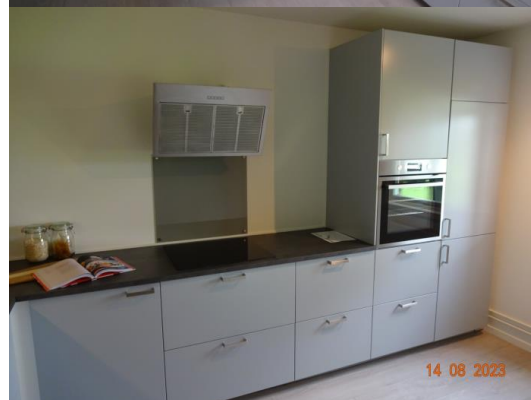
TG 2

IKEA innredning fra ca.2020. Utført av: egeninnsats.  
Kjøkkeninnredning med laminert benkeplate, overskap, skuffer, glatte fronter, opplegg for oppvaskmaskin, ettgreps blandebatteri og to rustfrie kummer med benkebeslag.  
Integrert kjøll, frys, stekeovn og oppvaskmaskin.

- Det er påvist andre avvik:

Det er ikke påvist tegn på at det er montert lekkasjedeteksjon ved oppvaskmaskin/oppvaskkum, dette er et krav på kjøkkenet utifra alder.

- Det må foretas tiltak for å lukke avviket.
