# Tilstandsrapport

Boligbygg med flere boenheter

Sars' gate 31F, 0562 OSLO

Befaringsdato: 24.02.2026

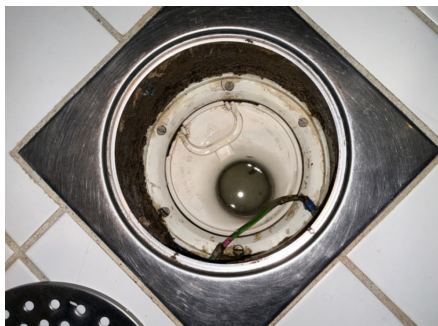
## 3. ETASJE > BAD

- Membranen lar seg ikke kontrollere visuelt, og det foreligger ikke dokumentasjon på utførelse eller oppbygning. Dette medfører usikkerhet knyttet til tetthet og funksjon, og innebærer risiko for skjulte fuktskader med mulig behov for nærmere undersøkelser eller utbedring.

Når membranen eldes, svekkes den gradvis og kan utvikle mindre uttetheter som slipper fukt ned i konstruksjonen. Hvor raskt dette skjer avhenger av kvalitet, utførelse og bruk, men regelmessig tilsyn er viktig. En full oppgradering med nytt tettesjikt må på grunn av alderen påregnes innen nær fremtid.
