Tilstandsrapport

Boligbygg med flere boenheter

Ole Aasveds veg 2 , 7049 TRONDHEIM

Befaringsdato: 07.04.2026

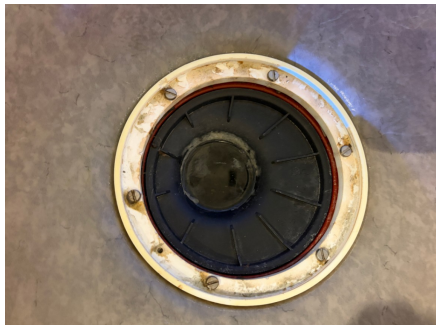
TG 2 Sluk, membran og tettesjikt

Det er plastsluk og synlig vinylbelegg som tettesjikt.

- Mer enn halvparten av forventet brukstid er passert på membranløsningen.

Tilstandsgrad 2 er satt med bakgrunn i alder på tettesjikt og derav økt risiko for lekkasjer.

Det er benyttet uegnede materialer i våtsonen(malte overflater ved servantskap) som ikke vil tåle belastningen av fritt vann.

- Overvåk tilstanden jevnlig. For å få tilstandsgrad 0 eller 1 må tettesjiktet skiftes ut, men tidspunktet for når dette er nødvendig er vanskelig å si noe om.

Det anbefales å installere et dusjkabinett for å begrense overflater for belastning med fritt vann.

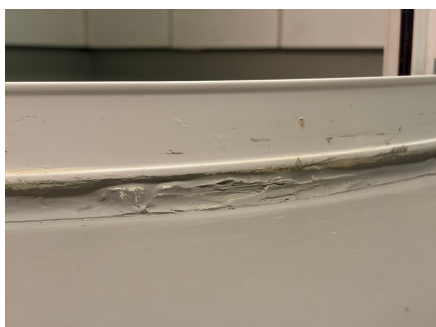
TG 2 Overflater Gulv

Gulvet har vinylbelegg. Rommet har elektriske varmekabler. Fallforhold til sluk, og høydeforskjell mellom topp sluk og topp membran ved dør er tilfredsstillende.

- Det er mulighet for at det kan forekomme vannlekkasje på våtrommet hvor vann ikke vil gå til sluk.

Gulvskinne for dusjhjørne danner en sperre mot sluk og denne er høyere enn tettesjiktet ved døråpning.

- Det bør etableres avrenning inn til sluk for hele våtrommet.

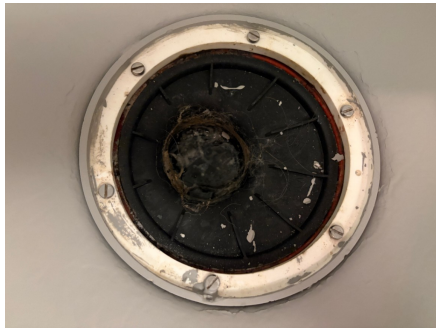
TG 2 Sluk, membran og tettesjikt

Det er plastsluk og synlig vinylbelegg som tettesjikt.

- Mer enn halvparten av forventet brukstid er passert på membranløsningen.

Tilstandsgrad 2 er satt med bakgrunn i alder på tettesjikt og derav økt risiko for lekkasjer.

Det er benyttet uegnede materialer i våtsonen (malte overflater ved servantskap) som ikke vil tåle belastningen av fritt vann.

- Overvåk tilstanden jevnlig. For å få tilstandsgrad 0 eller 1 må tettesjiktet skiftes ut, men tidspunktet for når dette er nødvendig er vanskelig å si noe om.

Det anbefales å installere et dusjkabinett for å begrense overflater for belastning med fritt vann.

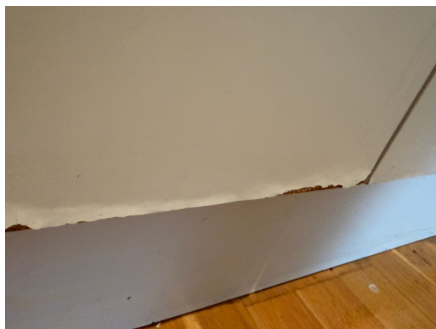
TG 2 Overflater og innredning

Innredningen er fra byggeåret og har parkett på gulv, og malt overflate og laminatplater på vegg over benk på vegger. Malt overflate i himling. Innredning med mekanisk avtrekksvifte over stekesonen.

- Det er påvist skader på overflater/kjøkkeninnredning utover normal slitasjegrad.

Det anmerkes synlige skader på en skapdør. Utover dette fremstår innredningen med normale bruksmessige slitasjer.

- Det må påregnes lokal utbedring/utskiftning.
