# Tilstandsrapport

Del av tomannsbolig

Blåklukkevegen 51, 2409 ELVERUM

Befaringsdato: 11.03.2025

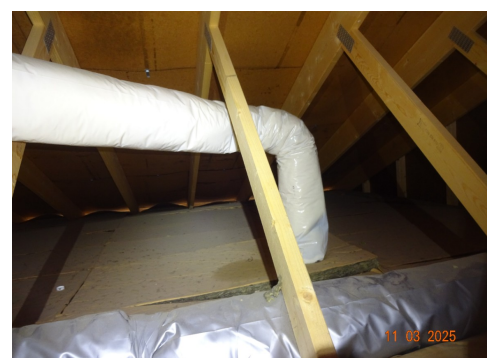
**Vurdering av avvik:**  
• Det er påvist andre avvik:  
Det er påvist fuktskjolder på isolasjon ved ventilasjonsrør.  
Papp på isolasjon av revet opp.

Anbefaler ytterligere undersøkelser.

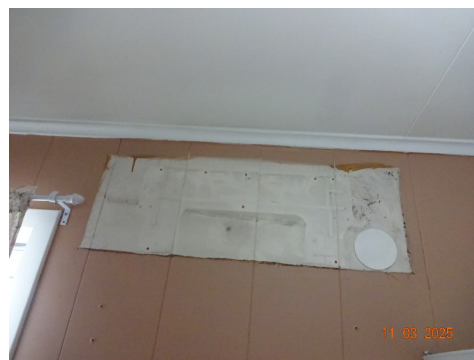
- Det er påvist andre avvik:

Overflatebehandling.

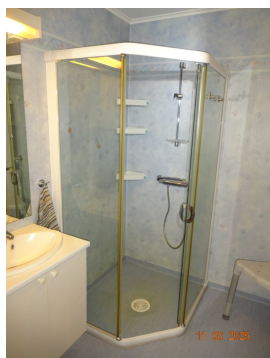
## TG 2 Overflater vegger og himling

Overflater med vinylbelegg.  
Det er foretatt fuktsøk med fuktindikator på fuktutsatte steder. Ved bruk av fuktindikator ble det ikke målt fuktvariasjoner.  
Himling med folierte takessplater.

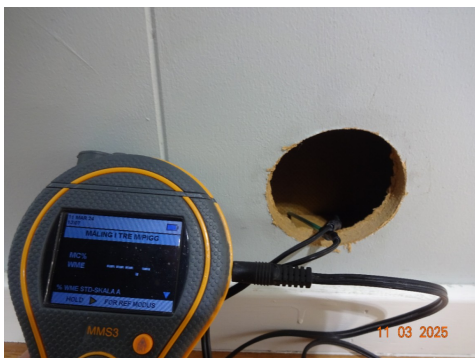
## ! TG 1 Tilliggende konstruksjoner våtrom

Det er tidligere utført hulltaking nederst på delevegg mot våtsonen. Ved bruk av fuktmåler ble det ikke registrert unormale verdier.

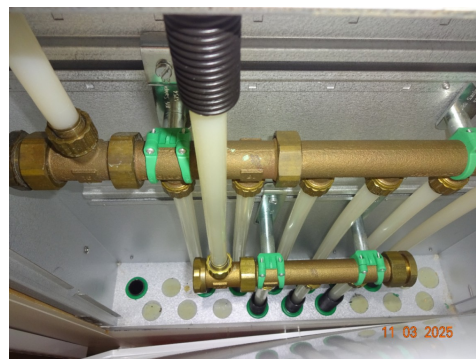
Plast vannledning i inntak og stoppekran montert i teknisk rom.  
Vannledninger av rør i rør. Del med kobberør.  
Koblingskap for vannrør i vegg på teknisk rom.  
Etablert drensåpning for eventuelt lekkasjevann.

- Det må monteres tettemuffer i enden av varerørene.
