# Tilstandsrapport

Enebolig

Stormoenveien 6, 1970 HEMNES

Befaringsdato: 10.02.2026

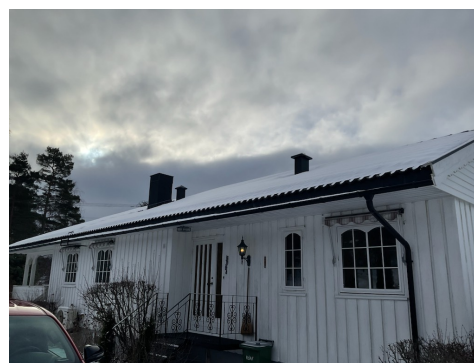
Snøfangere må monteres for å redusere risikoen for snøras, som kan medføre fare for personskafe eller skade på eiendom.

Manglende snøfangere innebærer økt risiko for at snø og is kan rase ned fra taket og forårsake skader.

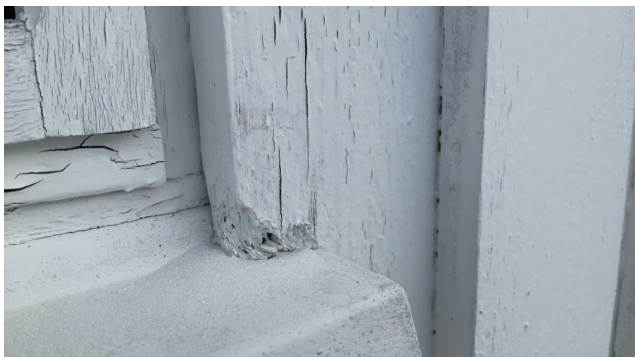
Råteskader i bunn av kledningen mot vannbrett da denne er montert for tett i mot vannbrettet.

- Lokal utbedring/utskiftning bør utføres.
- Råteskadet trekledning må skiftes ut.

- Værslitt og oppsprukket trevirke samt spredte råteskader bør utbedres eller skiftes ut for å hindre videre forringelse av fasaden og underliggende konstruksjon.

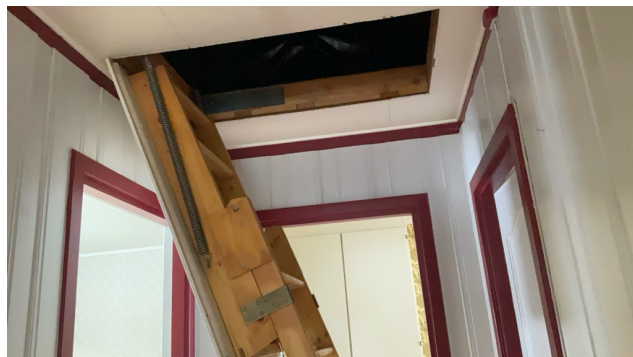
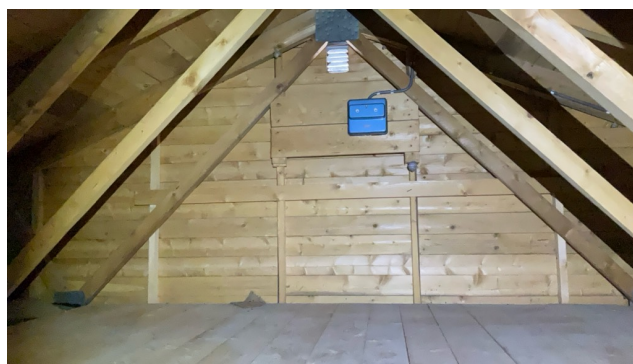
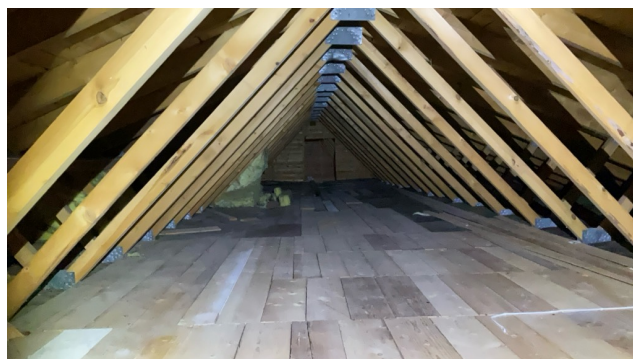
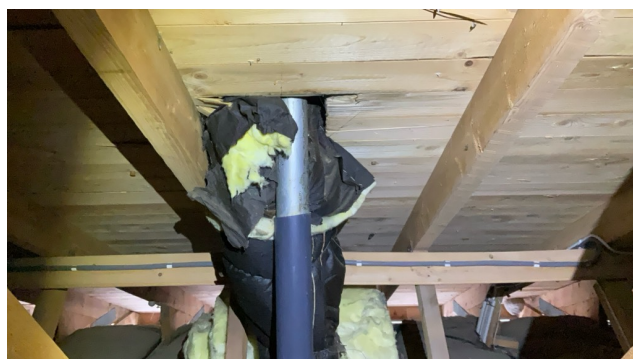
Det er uisolert rør til kloakklufteringen - vil føre til kondens og det er fuktmerker på loftet rundt røret.

Det bør monteres vindsperre på gavlveggene for å hindre at slagregn og fukt trenger inn på loftet, noe som kan føre til fuktskader i konstruksjonen.

Det anbefales å isolere kloakklufterøret for å forhindre kondensdannelse og ytterligere fuktproblemer på loftet.

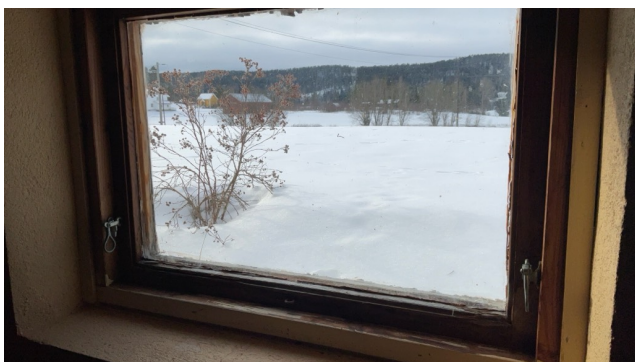
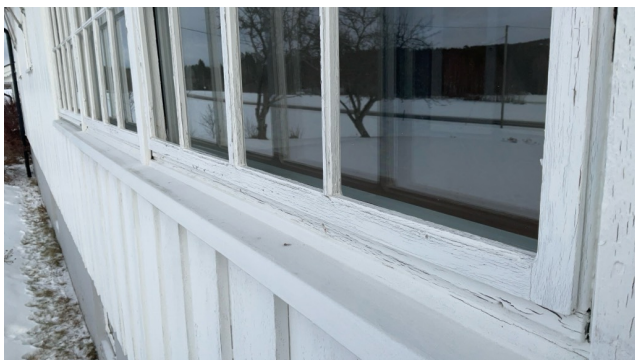
- Karmene i vinduer er slitte og det er sprekker i trevirket.

- Det må foretas lokal utbedring.
- Det må påregnes noe vedlikehold og at enkelte vinduer må skiftes ut.

Det bør gjennomføres vedlikehold og eventuelt utskifting av vinduer med slitte karmen og sprekker i treverket for å hindre videre forringelse, varmetap og risiko for fuktskader.

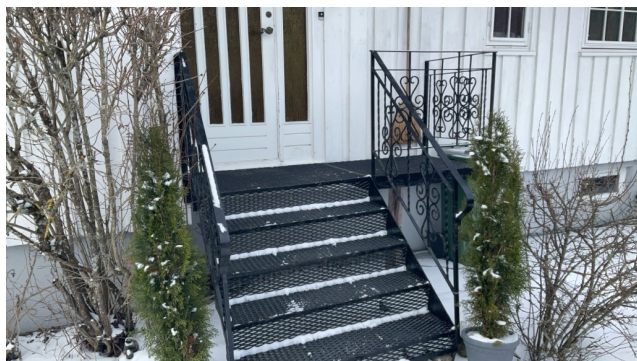
- Det er avvik:
- Konstruksjonene har skjevheter.

Trappen har synlige skjevheter.  
Trappen har slitasje og rust.

- Lokal utbedring må utføres.

Trappen bør rettes opp og eventuelle rustskader utbedres for å hindre videre forringelse av konstruksjonen.

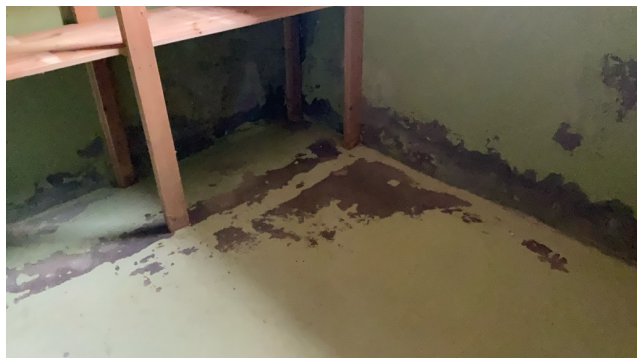
- Det er påvist indikasjoner på noe fuktgjennomtrenging i kjellergulv.
- Det er påvist indikasjoner på noe fuktgjennomtrenging inn i kjellermur.

Med overflatesøk med fuktindikator Protimeter MMS ble det påvist forhøyede fuktverdier stedvis nederst på grunnmur og stedvis i betonggulv i kjelleretg.

Grunnmur og betonggulv mot grunn på bygninger fra denne byggetiden er normalt ikke fuksikret og kapilærsug av fukt kan forekomme.

Grunnmur fra denne byggetiden er normalt ikke isolert og det kan dermed dannes kondenspunkt i muren som igjen kan føre til fuktighet og fuktskader.

Det bør vurderes tiltak for å bedre fuksikringen av grunnmur og gulv, for eksempel ved utvendig drenering, innvendig fuksikring eller isolering, for å redusere risikoen for fuktskader og muggdannelse.

Videre bør fuktforholdene overvåkes jevnlig, da forhøyede fuktverdier kan føre til skader på konstruksjonen og redusert innneklima.

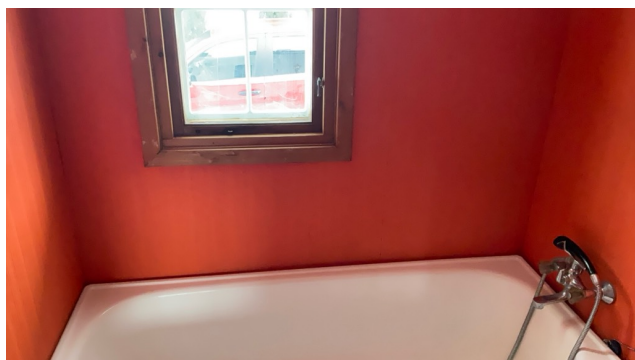
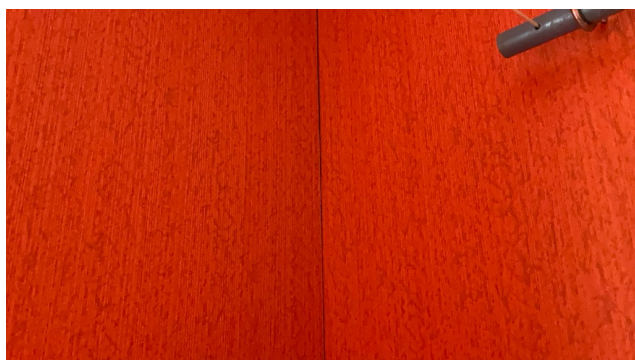
- Det er vindu/dør med ikke fuktbestandige materialer i våtsonen (ved vask, dusj, badekar, osv.), løsningen eller byggematerialet er uegnet.
- Tapetskjøter er ikke tette

- Dersom det ikke gjøres tiltak, kan dette medføre oppfukning, oppsvelling og forringelse av materialer over tid og fuktskader på tilstøtende konstruksjoner.
- Utette skjøter i våtromstapet kan føre til at fuktighet trekker inn og skader konstruksjonene bak tapetet.
- Uegnede materialer må fuktbeskyttes/utskiftes.

Tapeten (tettesjiktet) bør skiftes ut eller oppgraderes for å sikre tilstrekkelig fuktsikring, da den har nådd forventet brukstid. Uegnede materialer i våtsone bør byttes ut med fuktbestandige alternativer for å redusere risikoen for fuktskader og følgeskader på omkringliggende konstruksjoner.

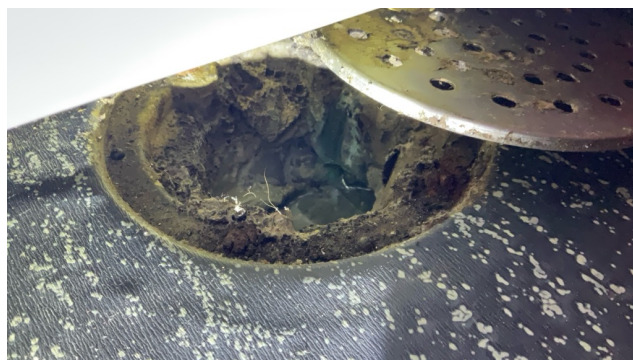
- Det er påvist avvik i fallforhold til sluk i forhold til krav i forskrift på byggetidspunktet.
- Det er registrert knirk i gulvet.

- Til tross for knirkelyder i gulvet, virker gulvets funksjonalitet ellers intakt, men tiltak kan ikke utelukkes.
- Et bad med manglende/reduert fall til sluk blir mindre funksjonelt og sikkert for brukeren. Dette kan medføre stående vann på gulvet, vann som ikke ledes effektivt til sluket, økt risiko for at vann renner ut av rommet og redusert sklisikkerhet på gulvet.
- Det må foretas utbedring av fallforhold.
- Knirk i gulv på et våtrom kan skyldes flere ting, blant annet manglende stivhet i underliggende konstruksjoner, at konstruksjonen har skader grunnet råte/fukt eller andre typer skader. Man kan i disse tilfeller ikke utelukke at det er behov for omfattende utbedringer.
- Det må vurderes tiltak når badet/våtrommet skal oppgraderes

- Eldre sluk av plast er ofte utsatt for lekkasjer og særlig i overganger. Eventuelle lekkasjer kan medføre fuktskader på tiliggende konstruksjoner.
- Det er viktig å merke seg at levetiden til en membran varierer basert på kvalitet, installasjon og bruk. Eldre membraner kan bli sprø og sprekke opp, noe som fører til at de mister sin vanntettende funksjon. Dette kan resultere i vannlekkasjer gjennom vegger og gulv og fuktskader.

Sluk og membran bør skiftes ut for å redusere risikoen for lekkasjer og fuktskader på tilstøtende konstruksjoner.

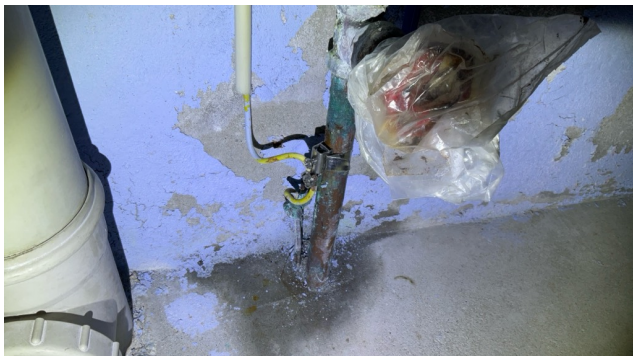
- Det er ikke behov for utbedringstiltak siden anlegget fungerer i dag, men ut ifra alder kan skader plutselig oppstå på eldre anlegg.

Det anbefales å gjennomføre en tilstandsvurdering av utvendige vann- og avløpsledninger, da mer enn halvparten av forventet brukstid er passert.
