Stormoenveien 6, 1970 HEMNES

**Romslig enebolig med mye  
potensial - Stor, overbygd veranda  
- Solrik hage - Garasje - Ca 3,3 mål  
tomt - Landlig og rolig**

Befaringsdato: 10.02.2026

Rapportdato: 11.02.2026

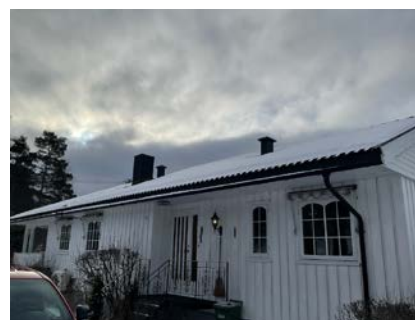
### TG 2 Veggkonstruksjon

Avvik: Det er ingen eller liten lufting i nedre kant av kledning mot grunnmur. Det er påvist spredte råteskader i bordkledningen. Det er værslitt/oppsprukket trevirke/trepaneler.

- Værslitt og oppsprukket trevirke samt spredte råteskader bør utbedres eller skiftes ut for å hindre videre forringelse av fasaden og underliggende konstruksjon.

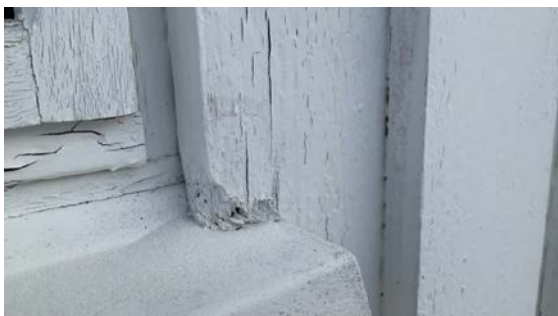
Råteskader i bunn av kledningen mot vannbrett da denne er montert for tett i mot vannbrettet.

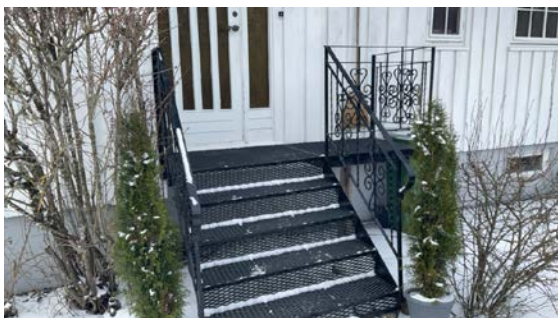
Avvik: Det er værslitt/oppsprukket trevirke/trepaneler. Konstruksjonene har skjevheter. Det er synlige skjevheter i rekkverket.

Trappen bør rettes opp og eventuelle rustskader utbedres for å hindre videre forringelse av konstruksjonen.

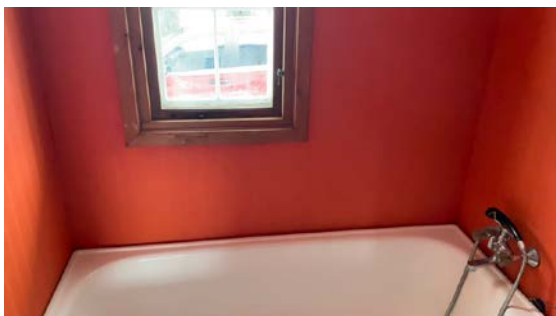
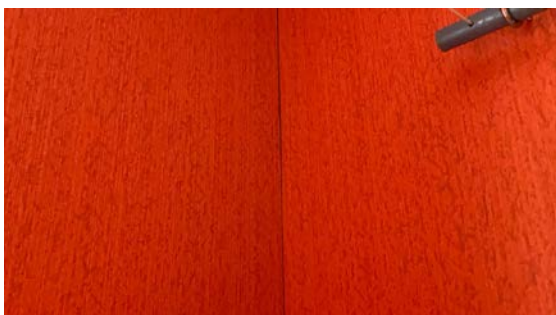
Avvik: Det er vindu/dør med ikke fuktbestandige materialer i våtsonen (ved vask, dusj, badekar, osv.), løsningen eller byggematerialet er uegnet. Tapetskjøter er ikke tette Tapeten (tettesjiktet) er fra byggeåret og har nådd forventet brukstid som tettesjikt.

Tapeten (tettesjiktet) bør skiftes ut eller oppgraderes for å sikre tilstrekkelig fuktsikring, da den har nådd forventet brukstid. Uegnede materialer i våtsone bør byttes ut med fuktbestandige alternativer for å redusere risikoen for fuktskader og følgeskader på omkringliggende konstruksjoner.

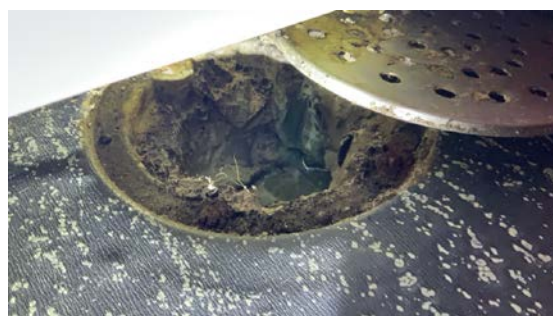
Avvik: Mer enn halvparten av forventet brukstid er passert på membranløsningen. Mer enn halvparten av forventet brukstid er passert på slukløsningen. Sluk og membranløsning er fra byggeåret og har nådd forventet brukstid.

Sluk og membran bør skiftes ut for å redusere risikoen for lekkasjer og fuktskader på tilstøtende konstruksjoner. Konsekvensen av å ikke utbedre er økt fare for vanninntrengning og omfattende skader på bygget.

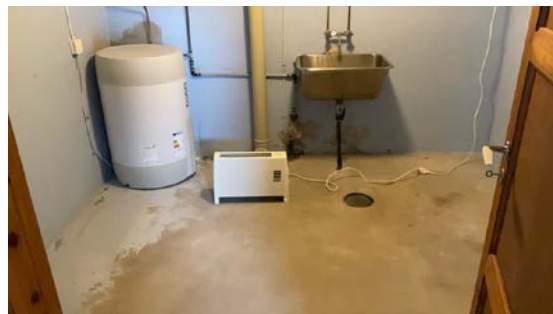
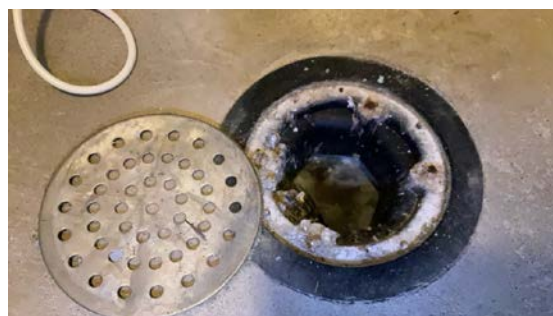
Avvik: Våtrommet må oppgraderes for å tåle normal bruk etter dagens krav. Vaskerommet har ingen membranløsning/tettesjikt på gulv eller på vegger. Vaskerommet har kun naturlig ventilasjon.

Det bør vurderes å installere mekanisk avtrekksvifte for å forbedre ventilasjonen. Konsekvensen av kun naturlig ventilasjon er redusert luftutskifting, noe som kan føre til dårlig innelima, økt fuktbelastning og risiko for mugg- og fuktskader.

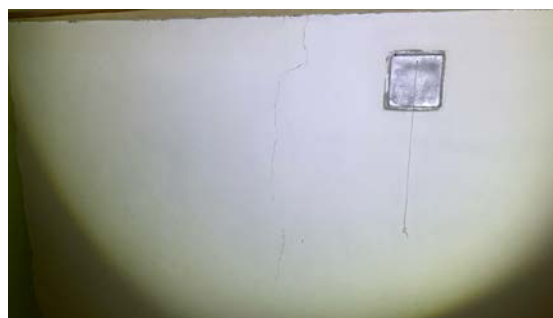
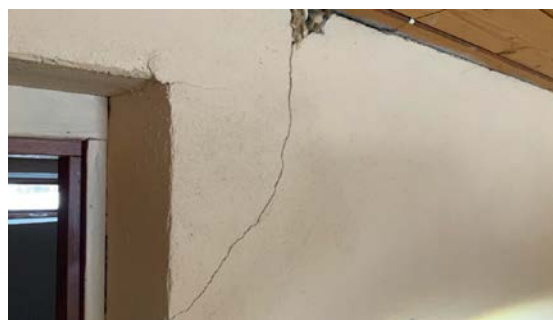
Avvik: Grunnmuren har sprekkdannelser. Det er stedvis riss og sprekker i grunnmuren. Årsak er ukjent.

Riss og sprekker i grunnmuren bør undersøkes nærmere og utbedres for å hindre videre utvikling av skader og redusere risikoen for svekkelse av konstruksjonen.
