# Tilstandsrapport

Boligbygg med flere boenheter

Seljebergan 15, 9300 FINNSNES

Befaringsdato: 08.07.2025

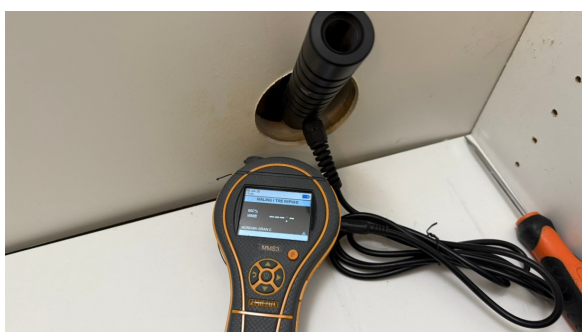
Hulltaking er foretatt uten å påvise unormale forhold. Hulltaking er foretatt fra soverommet mot dusjen. Fuktkvotemåling (vekt%) i konstruksjonen ble ikke registrert. Våre fuktmålere angir ikke fuktverdier lavere enn 6vektprosent.

Fuktmåling i vegg mot dusjen
