# Tilstandsrapport

Boligbygg med flere boenheter

Torskebergvegen 5, 3950 BREVIK

Befaringsdato: 07.08.2025

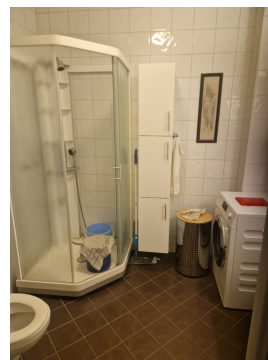
Bad/vaskerom har etablert fliser på vegg og gulvflater. Det er etablert veggmontert toalett, innredning med servant med ett hånds armatur, opplegg til vaskemaskin og tett dusjkabinett. Ventilasjon består av balansert ventilasjon med ventil i himling. Sluk er etablert i form av plastsluk. Forskriftsmessig fall til sluk etablert.

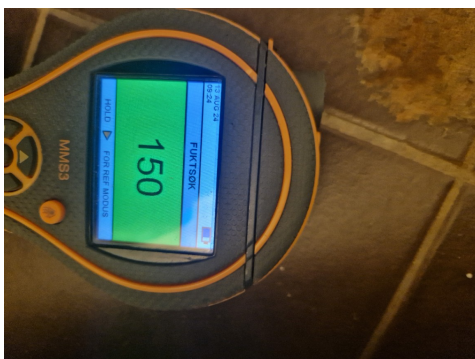
Ved bruk av fuktindikator på bad ble ingen unormale fuktverdier målt i våtsoner/bad eller i vegg ved hull tagning.

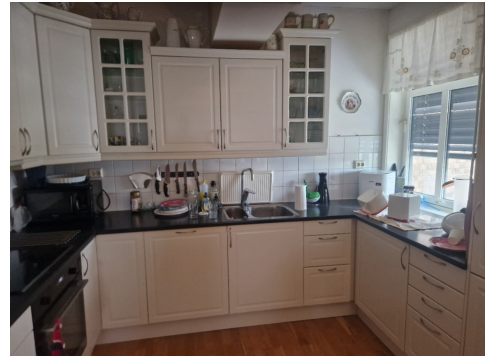
Leilighetens kjøkkeninnredning består av innredning fra HTH med hvite profilerte dør og skuffronter. Benkeplate i laminat med benkebeslag i stål. Integrerte hvitevarer. Komfyrvakt etablert ved kokesone. Innvendige overflater på kjøkkenet består av parkett på gulv, malt slette flater på veggflater og malt plater/gips i himling

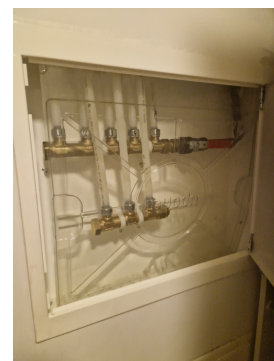
Bygningen har vannrør fra byggeår (2017). Det er installert rør-i-rør-system med fordelingsskap (vannskap). Dette er normal utførelse for oppføringstidspunktet, og det er derfor sannsynlig at anlegget består av rør-i-rør hele veien frem til tappesteder.
