Tilstandsrapport

Hyllebakken 38 A, 4622 KRISTIANSAND S

Befaringsdato: 14.04.2026

Tomannsbolig - Byggeår: 2002

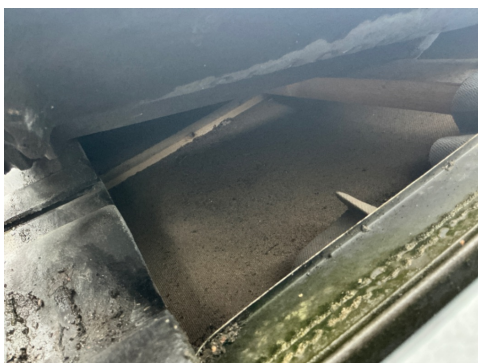
Stikkontroll undertak. Normal slitasje registrert.

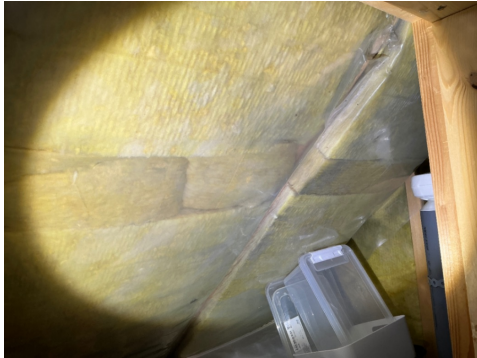
Knekott

Takkonstruksjon av tre med saltak utforming. Lukkede konstruksjoner. Kun stikkontroll via knekott utført. Ved å sjekke bak isolasjon kunne man se at det er montert pappskott for å ivareta lufting. Vanlig løsning. TG er kun basert på stikkontroll.

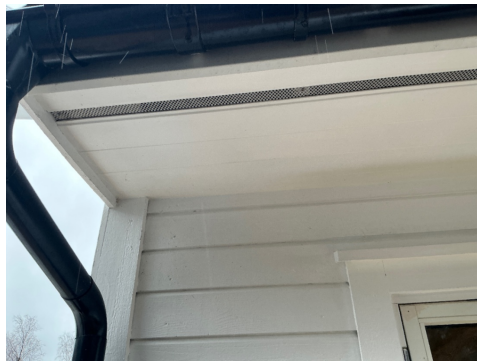
Luftespalter i gesimser indikerer at det er etablert lufting av takkonstruksjon

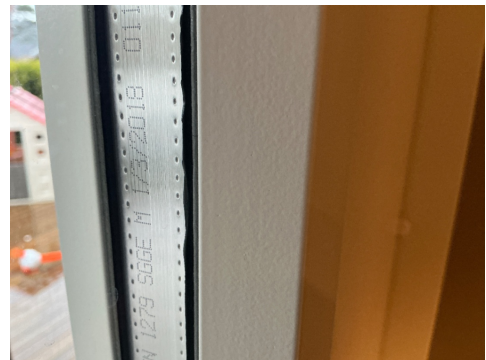
Datostemplet 2018

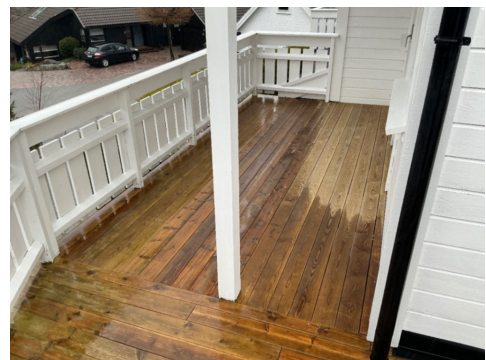
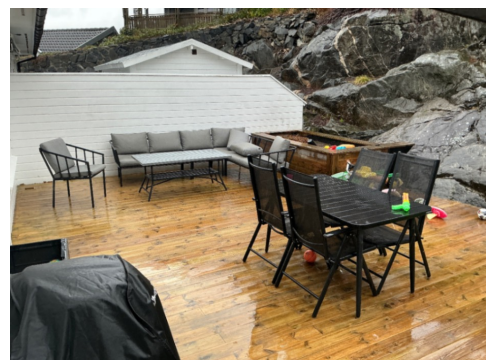
Terrasser av trekonstruksjon. Vanlig vedlikehold må påregnes. Levegg har generelt en del slitasje.

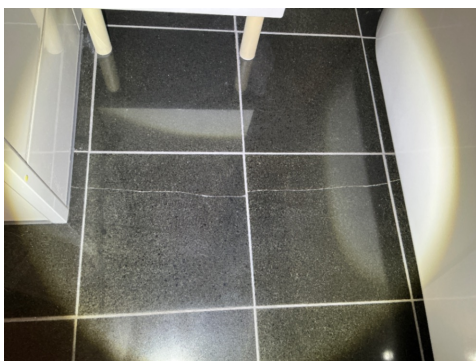
Gjennomgående sprekke i fliser fra badekar mot vegg til gang. Eier opplyste at sprekken har vært der så lenge hun vet uten tegn til endringer.

Påpekte forhold som sprekk i fliser og motfall på deler av gulvet gir grunnlag for TG 3 i henhold til standarden. Terskel er forhøyet slik at vann vil ikke renne ut av rommet tross motfall. Ved bruk av badekar i rommet vil det normalt ikke være betydelig fuktpåkjenning på gulvflate. Samlet vil det være naturlig å vurdere utbedring av avvik i sammenheng med en renovering av rommet som helhet.

Sprekk i fliser

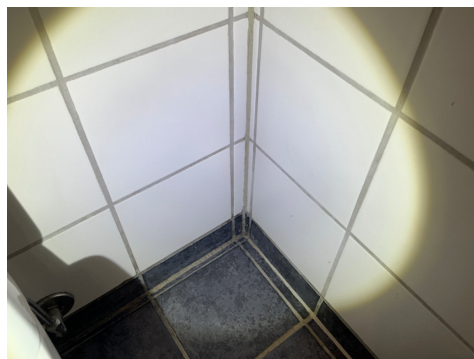
Ufagmessig inndeling av fliser på vegg og gulv. Større flis/kapp mot vegger vill vært naturlig.

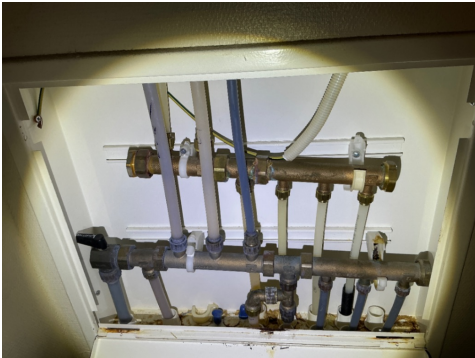
Vannrør av type rør i rør system. Fordelerskap plassert på vaskerom. Ingen tegn til svikt. Stoppekran plassert inne i fordelerskap. Undertegnede er ikke fagmann innen VVS faget og vurdering er kun en visuell kontroll med tanke på synlige lekkasjer og svikt.

- Det er ikke behov for utbedringstiltak siden anlegget fungerer i dag, men ut ifra alder kan skader plutselig oppstå på eldre anlegg.

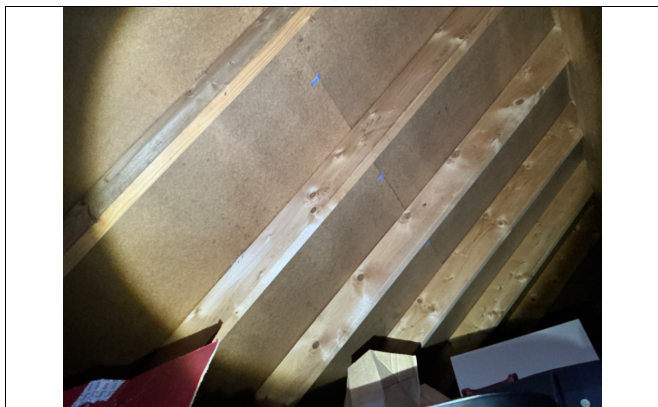
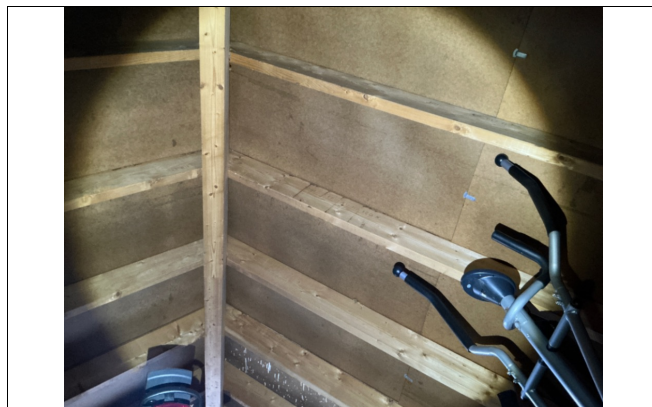
Ingen synlige lekkasjer registrert ved beferingen

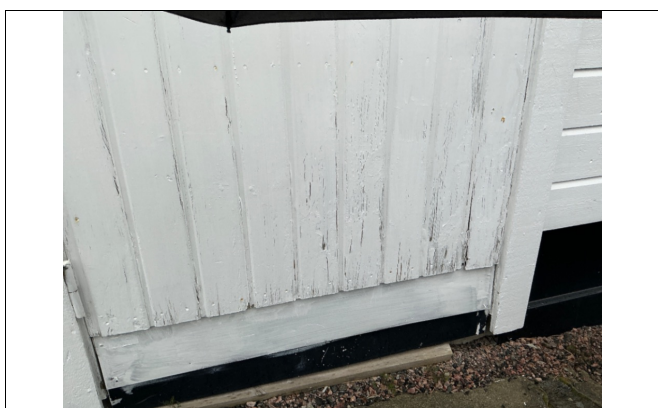
Dør i sidevegg har slitasje og dårlig treverk nederst på dørblad

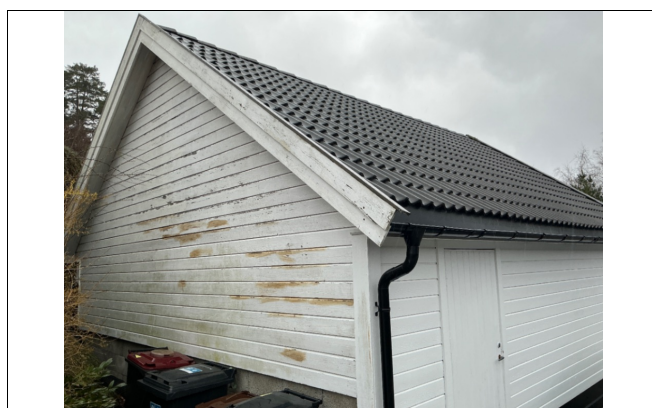
Generelt behov for vedlikehold av fasader på garasje

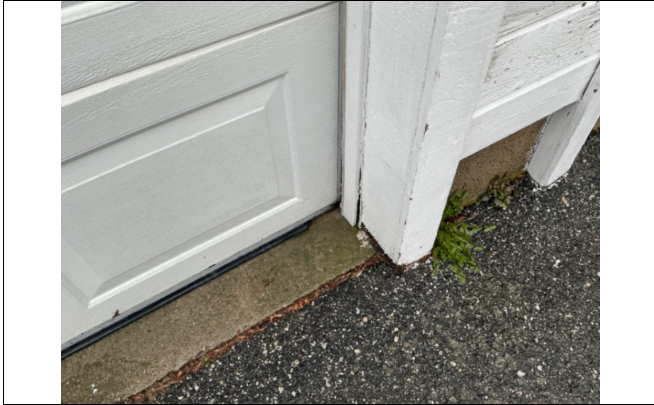
Treverk ned mot terreng er en uheldig løsning som gir økt påkjenning og redusert levetid
