# Tilstandsrapport

Enebolig

Taterudbakken 11, 2160 VORMSUND

Befaringsdato: 24.03.2025

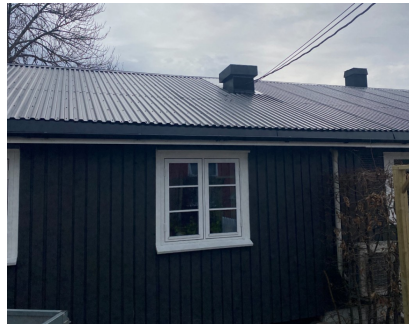
## TG 2 Nedløp og beslag

- Det mangler snøfangere på hele eller deler av taket, men det var ikke krav om dette på byggemeldingstidspunktet.
- Mer enn halvparten av forventet brukstid er passert på renner/nedløp/beslag.
- Det er avvik:

Takvannet ledes ikke vekk fra bygningen. Dette påfører konstruksjonene (ringmur, grunnmur, drenering og fuktsikring) unødvendig høy fuktbelastning. Anbefaler at man kobler et 3-4m langt overvannsrør til nedløpet. Røret legges oppå terrenget eller graves ned vekk fra grunnmuren/bygningen. Det manglet takrenne og nedløp på den ene siden av tilbygg.

Tiltak må gjøres for å lukke avviket.

**Kostnadsestimat: Under 10 000**

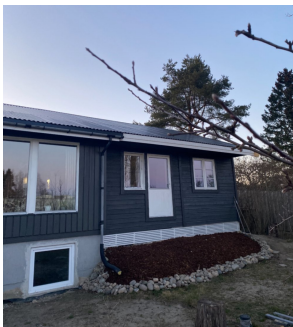
## TG 2 Veggkonstruksjon

Eksakt tilstand kan ikke kontrolleres uten bygningsmessige inngrep. Lufting av kledningen er ikke iht. dagens anbefalte løsning, men heller ikke dårligere enn normal løsning ved husets byggeår. Konstruksjonene er ikke skadedyr-sikker. Lav høyde mellom grunnen og kledning, risiko for skader. Anbefalt høyde mellom terreng og kledning er 30 cm.

Vedlikehold og lokale utbedringer kan være påregnelig.

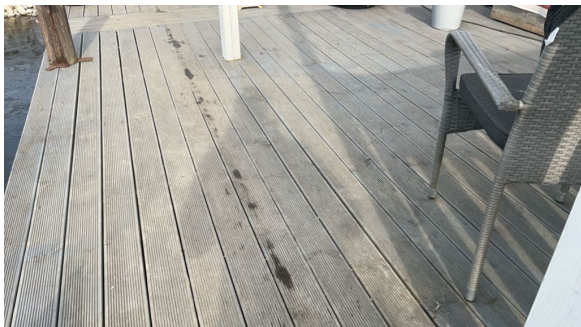
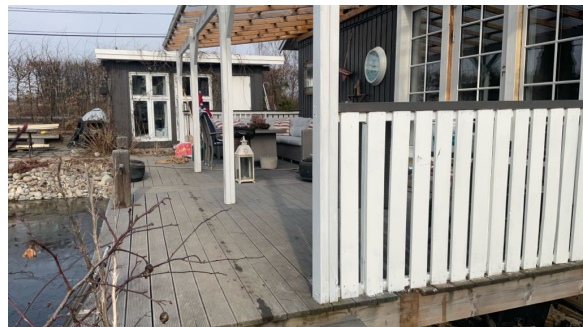
## TG 2 Utvendige trapper

Trapp i treverk. Terrasser/verandaer og trapper i treverk, som står under åpen himmel vil alltid ha vedlikeholdsbehov, dette må påregnes.

Det er påregnelig med lokale utbedringer/reparasjoner.

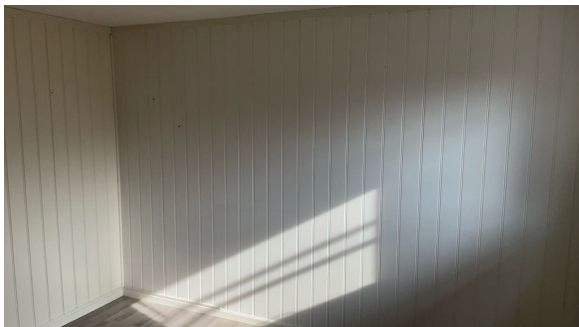
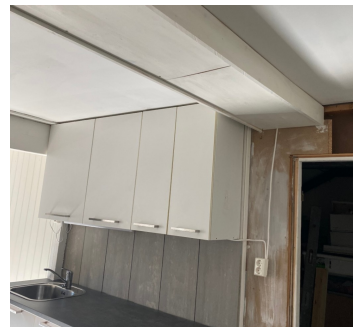
## TG 2 Etasjeskille/gulv mot grunn

- Det er målt høydeforskjell på mellom 15-30 mm gjennom hele rommet. Tilstandsgrad 2 gis med bakgrunn i standardens krav til godkjente måleavvik.
- Målt høydeforskjell på mellom 10 - 20 mm innenfor en lengde på 2 meter. Tilstandsgrad 2 gis med bakgrunn i standardens krav til godkjente måleavvik.
- Det er avvik:

Ved fuktmålinger på gulv i kjeller registrerte jeg verdier på skadelig fukt i stue, under vinduer. Konstruksjon har ikke vært åpnet etter fuktinntrengning, dette anbefales, for og avdekke eventuelle skader. Skjevheter i etasjeskiller er helt normalt byggeåret tatt i betraktning.

Årsak må kartlegges. For å lukke avviket må det påregnes utbedringer.

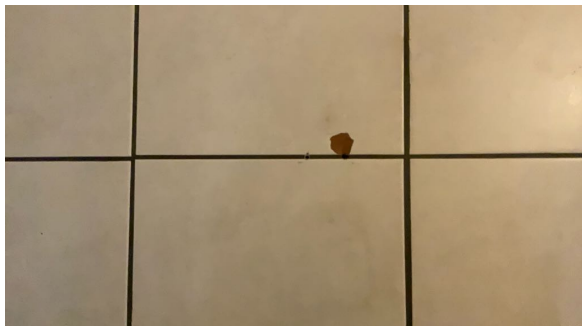
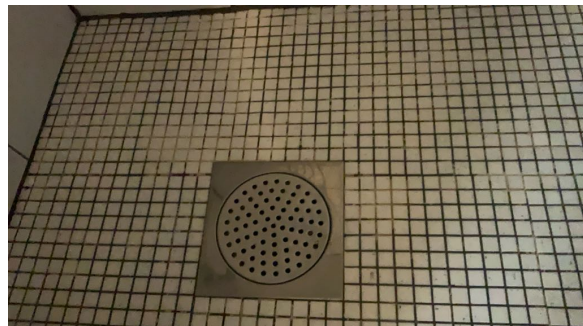
### TG 2 Overflater Gulv

Ved enkle fuktsøk ble det ikke registrert unormale verdier. Fall er ikke iht. dagens krav, men de krav som var gjeldene ved byggeår. Fall forhold er målt og

Det er ikke behov for utbedringstiltak siden våtrommet fungerer i dag, men skader/ følgeskader kan oppstå på rom som ikke er fagmessig utført. Kontrollere funksjon på varmekabel.

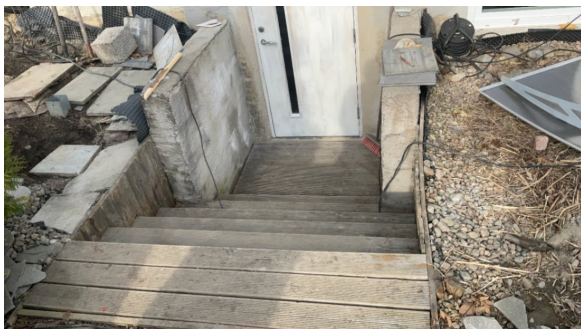
### TG 2 Terrengforhold

Stedvis fall på terreng mot bygning, dette er avvik fra dagens krav. Anbefalt fall på terreng er 1:50, 3 m fra grunnmur. (Det vil si jevnt fall på minimum 60 mm, 3 m fra grunnmur).

Taknedløp er avsluttet over bakken. Det er lite fall på terreng og grunnmuren får en stor fuktbelastning.

Tomten er flat og noe terrassert.
