# Romslig enebolig med idyllisk hage i blindvei - sentralt beliggende i Vormsund. Kort vei til

# Tilstandsrapport

Befaringsdato: 24.03.2025

Rapportdato: 11.04.2025

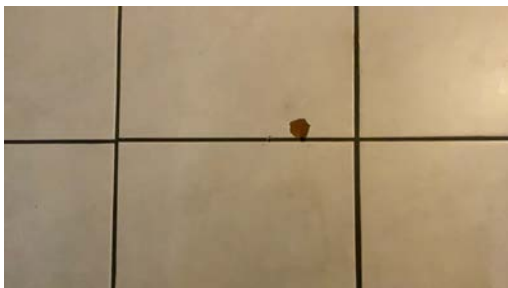
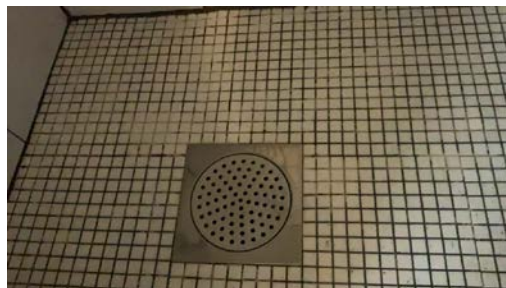
## KJELLER > BAD

### TG 2 Overflater Gulv

Det er ikke behov for utbedringstiltak siden våtrommet fungerer i dag, men skader/ følgeskader kan oppstå på eldre ikke fuktsikre våtrom.

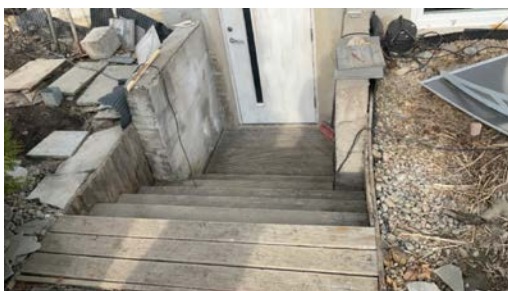
### TG 2 Terrengforhold

Stedvis fall på terreng mot bygning, dette er avvik fra dagens krav. Anbefalt fall på

terreng er 1:50, 3 m fra grunnmur. (Det vil si jevnt fall på minimum 60 mm, 3 m fra grunnmur). Taknedløp er avsluttet over bakken. Det er lite fall på terreng og grunnmuren får en stor fuktbelastning.

Tomten er flat og noe terrassert.
